MAÎTRE D'OUVRAGE : MAIRIE DE BONS-EN-CHABLAIS
15 PL. HENRI BOUCHER,
74890 BONS-EN-CHABLAIS

BONS EN CHABLAIS _ INVENTAIRE PATRIMONIAL _ AVRIL 2024

ATELIER D'ARCHITECTURE

RAPPEL DU CONTEXTE ET DES OBJECTIFS

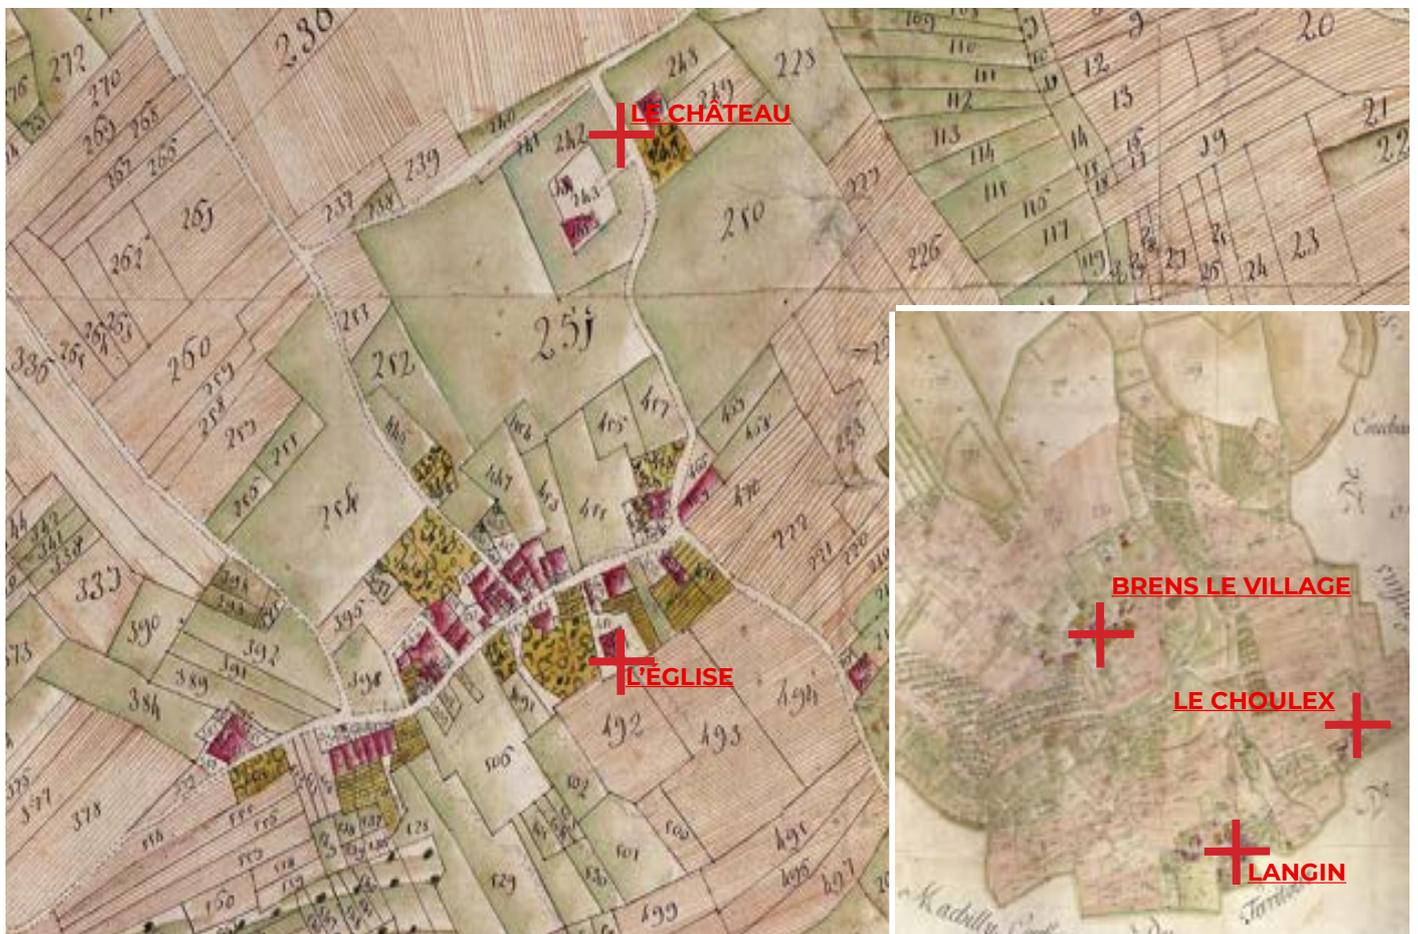
Mappe Sarde (1728 - 1738)- AD de Haute Savoie - Cote : 1Cd_0242

Les maisons sont bâties de part et d'autre de la route principale et elles donnent accès aux champs par l'arrière.

L'emplacement de l'église du bourg et du château sont également visibles.

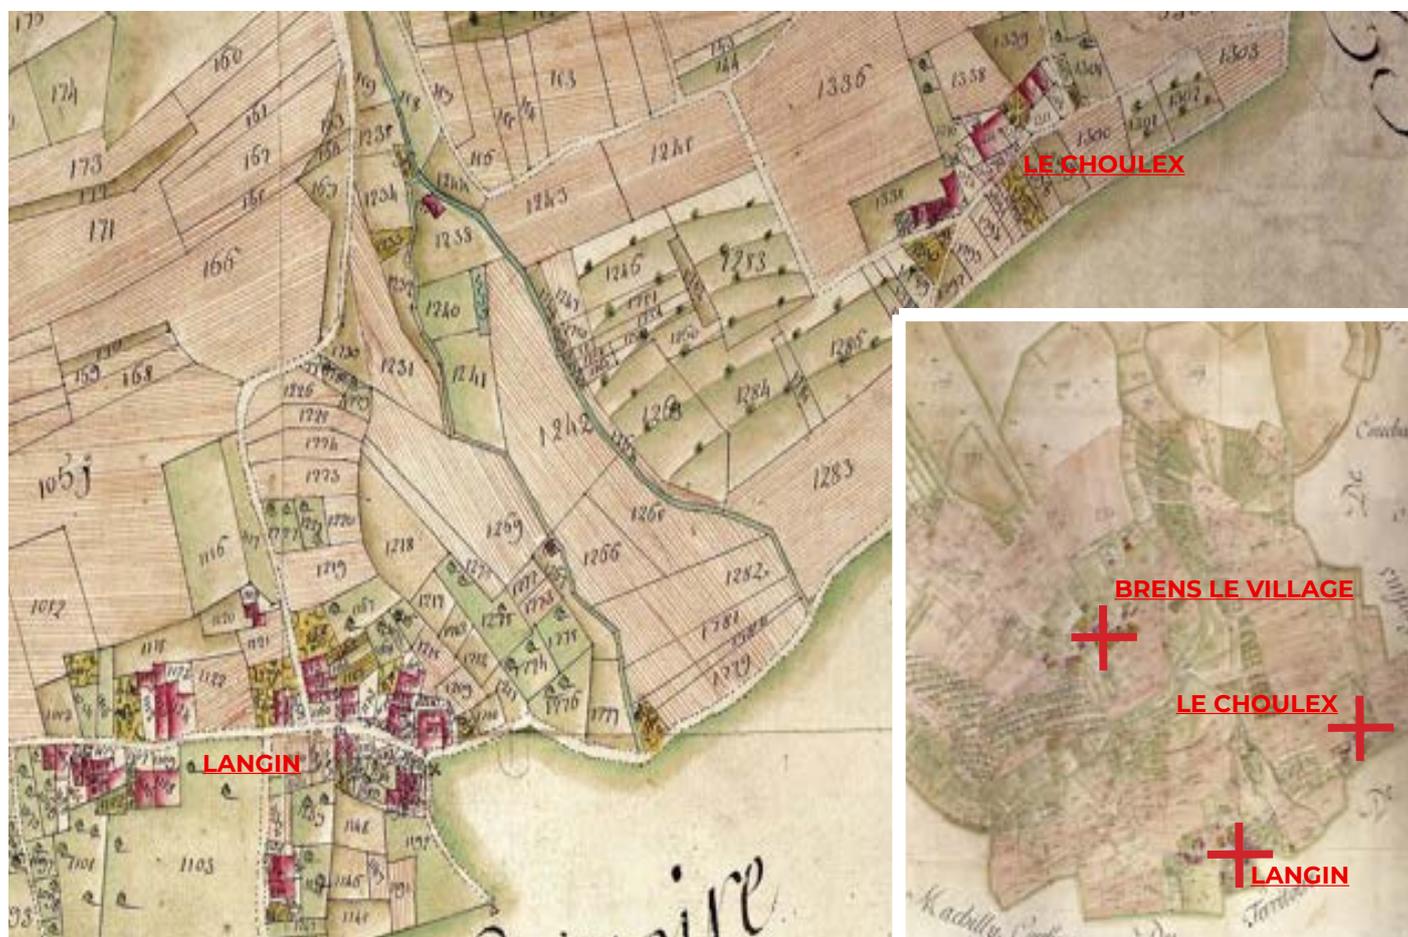
Mappe Sarde (1728 - 1738)- AD de Haute Savoie - Cote : 1Cd_0242

Les ensembles bâtis se développent le long de la route et les champs se situent à l'arrière et tout autour.

Le Choulex est un petit hameau constitué de trois ensembles de fermes, tandis que Langin est plus développé grâce à sa position le long de la route principale.

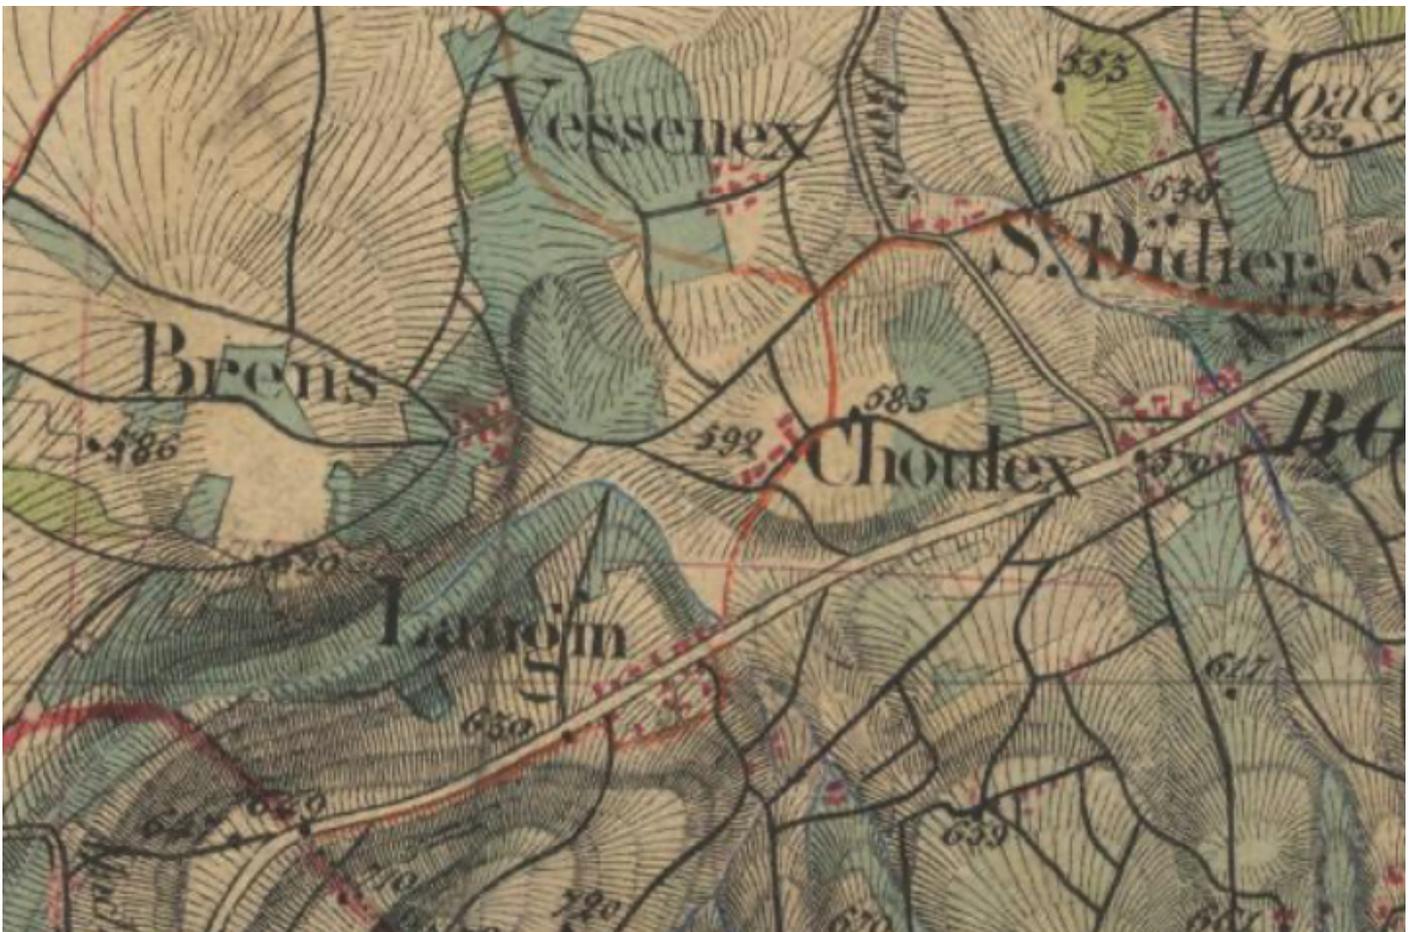
<https://www.geoportail.gov.fr/carte> - Carte de l'État Major

La carte de l'État Major a l'avantage d'être une référence à l'échelle du territoire national, sa date de production est également avérée et nous permet de replacer le document dans le temps. Malgré tout, à cause de son échelle très grande, la carte reste relativement schématique.

On constate que le territoire est très vallonné et présente des plaines et coteaux.

Le village de Brens s'inscrit dans la pente et tire parti du relief dans son implantation tandis que Langin se situe déjà le long d'une route principale.

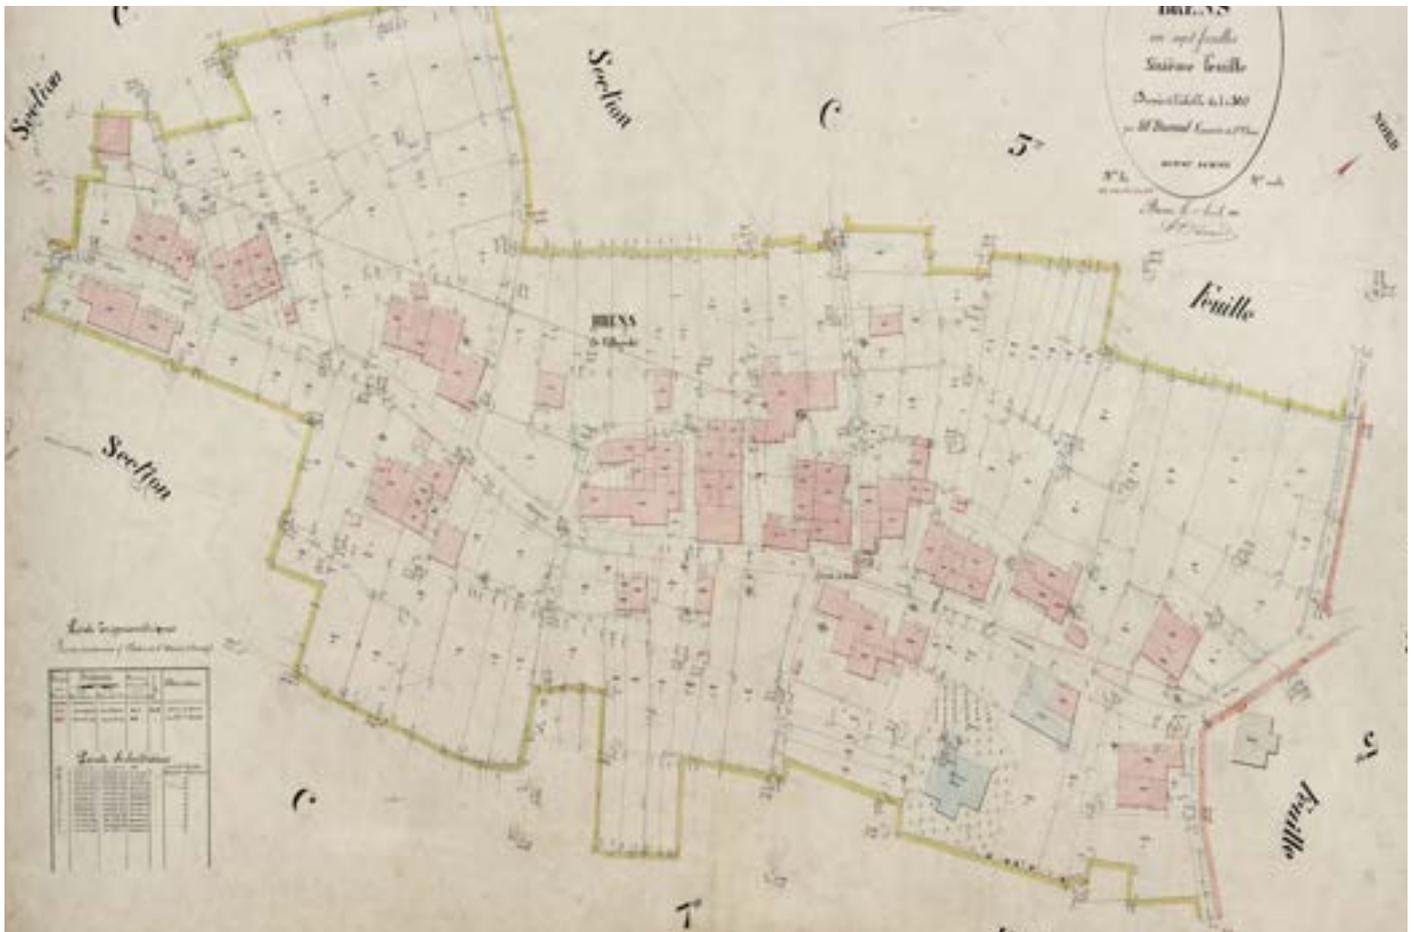
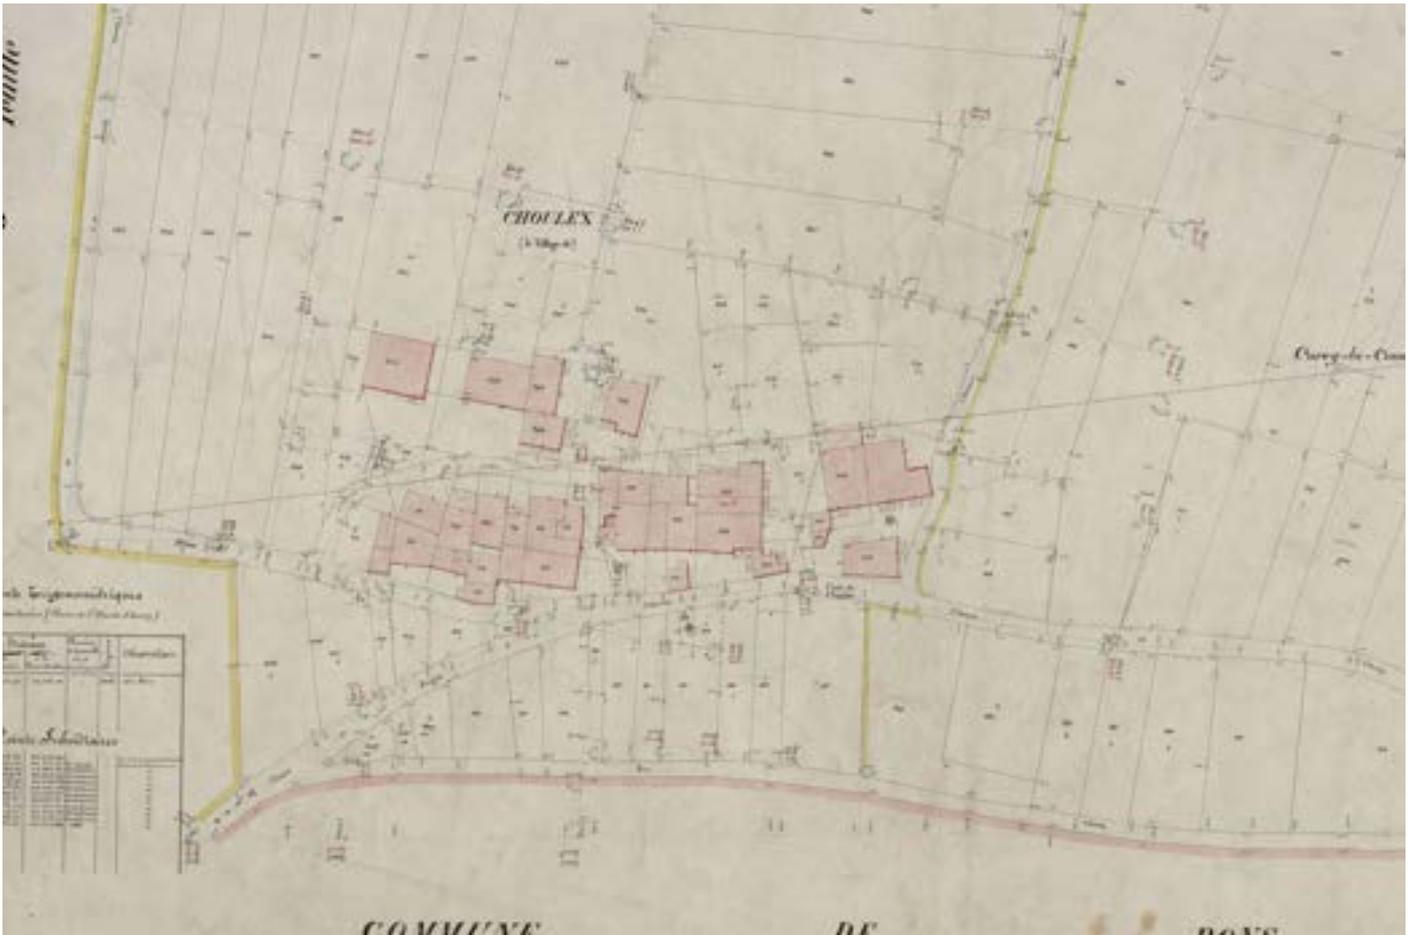
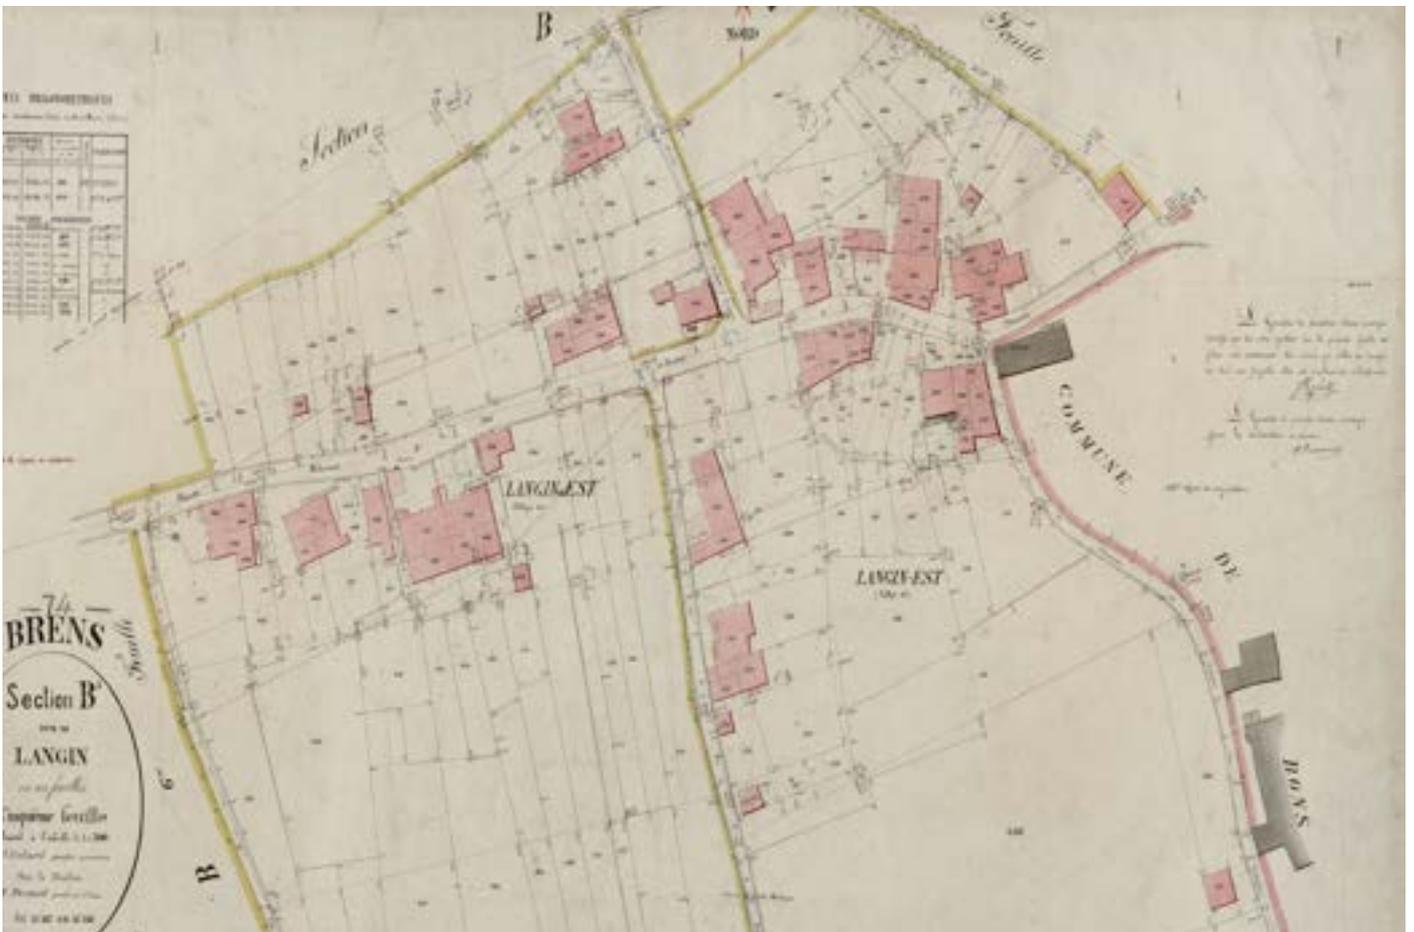
On peut noter que l'emplacement du bâti se fait toujours de part et d'autre de la route principale et que les ensembles d'habitats sont groupés d'une manière assez resserré et/ou jointive. Les puits sont représentés et ils sont communs à une ou plusieurs unités d'habitat et fermes. Les escaliers extérieurs, qui donnent accès à l'habitation proprement dit en étage sont aussi dessinés.

L'église de Brens est entourée de son cimetière.

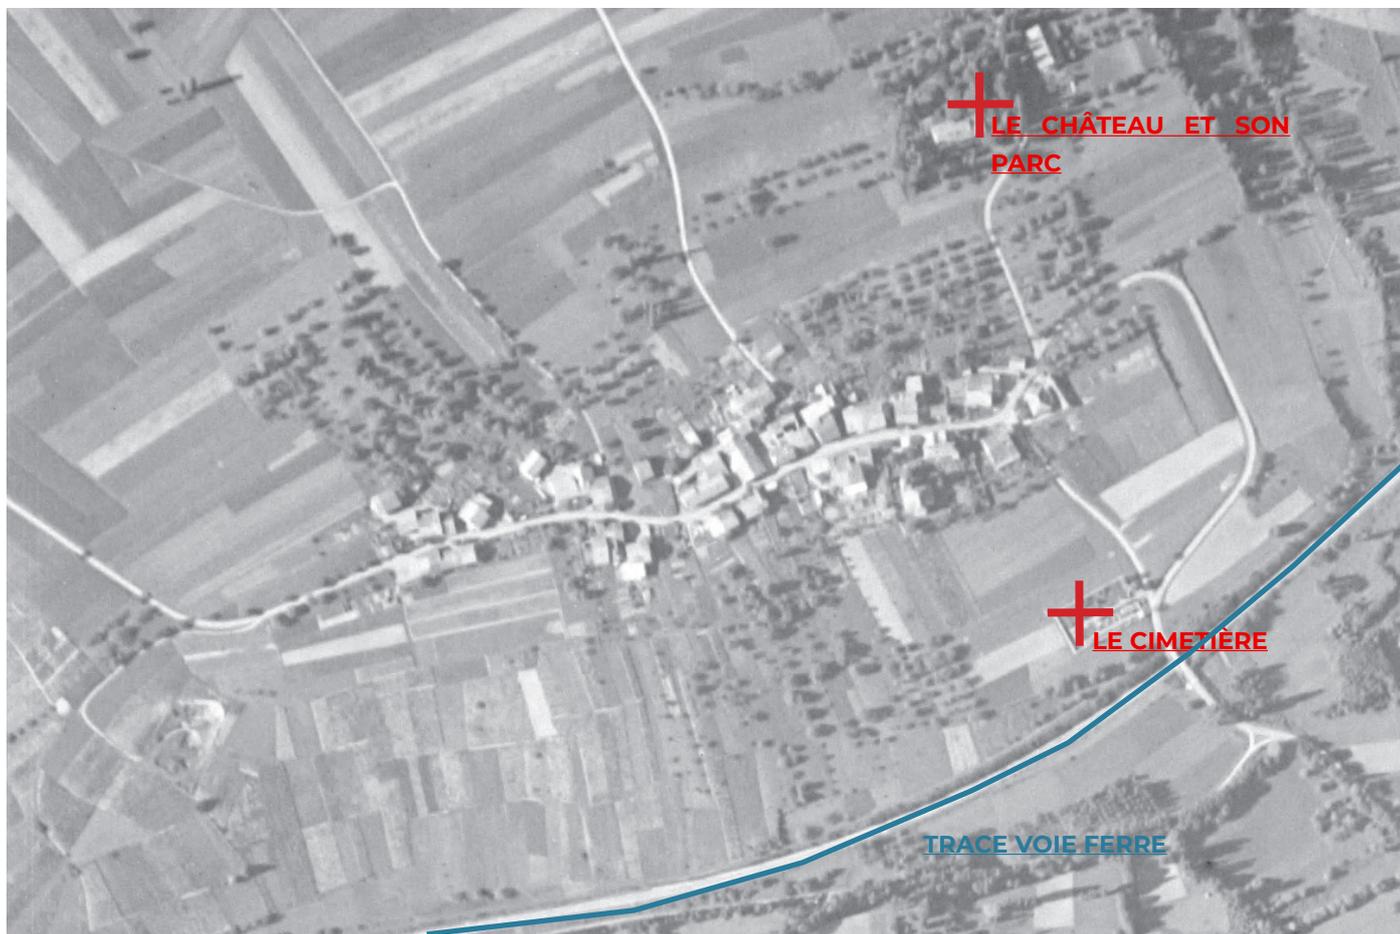
<https://remonterletemps.ign.fr>

Le cimetière autour de l'église a été déplacé en dehors du bourg.

La voie ferrée passe au sud du village mais la gare se situe à Saint Didier.

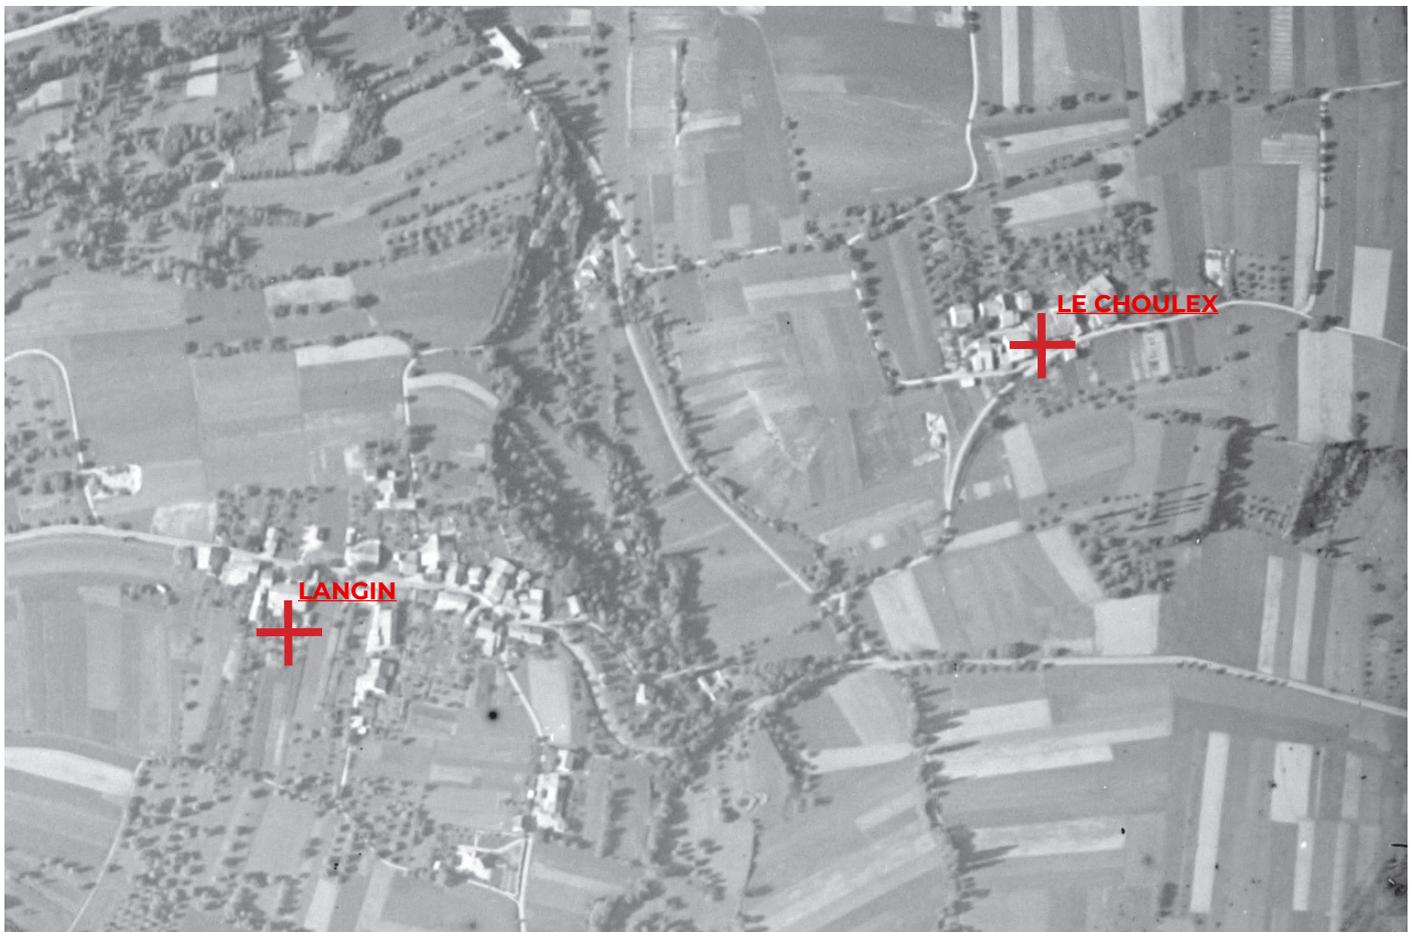
<https://remonterletemps.ign.fr>

On note presque aucun changement par rapport au cadastre français de 1885.

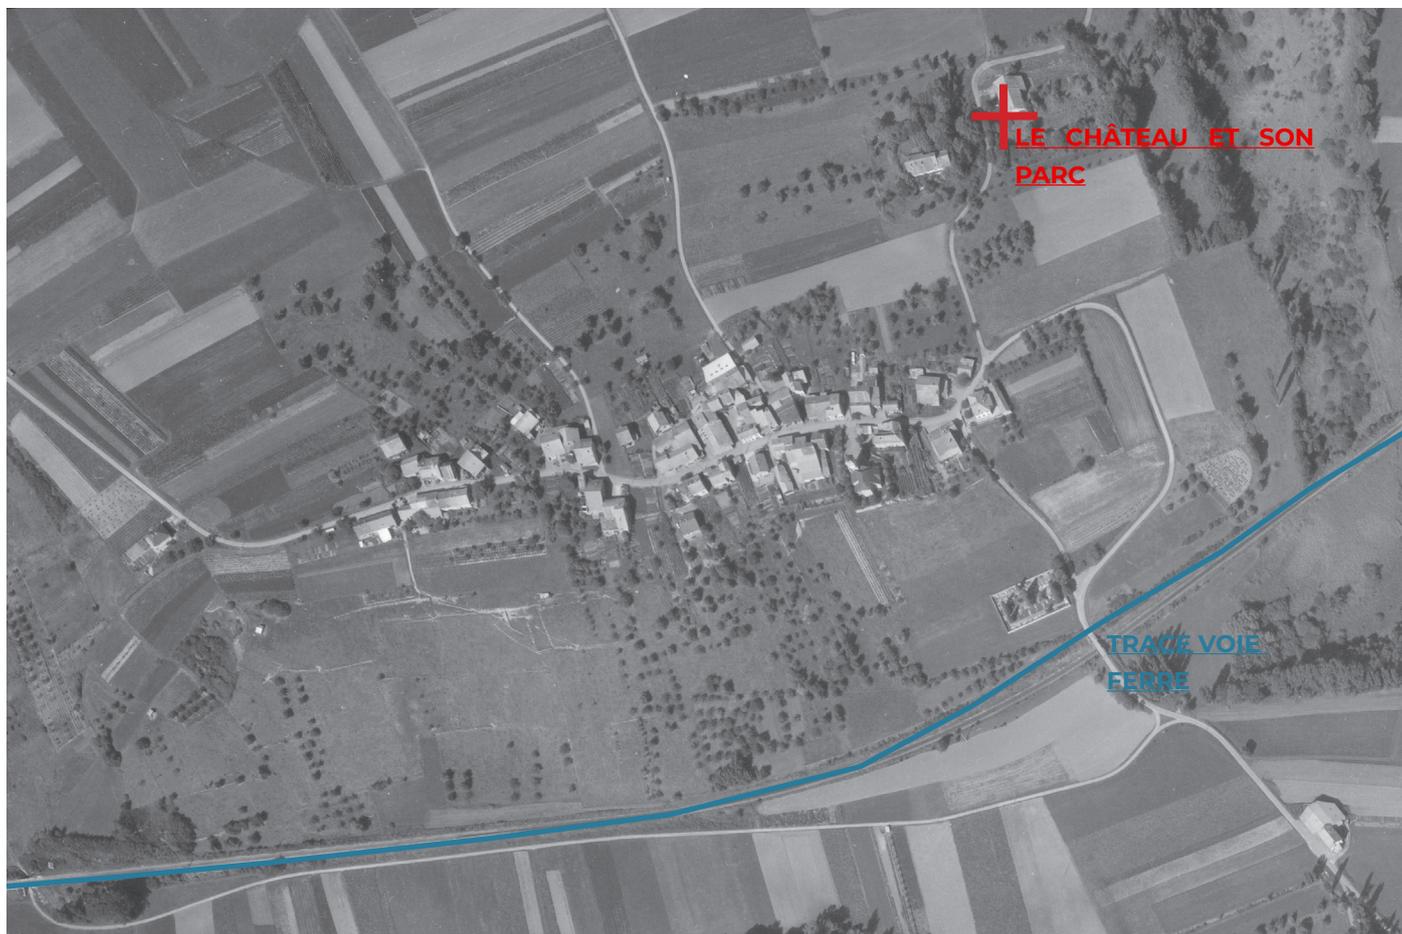
<https://remonterletemps.ign.fr>

Le parcellaire agricole a un peu évolué, mais le maillage viarie pour y accéder reste présent et ne comporte pas de grands changements.

Le centre historique reste dense et groupé le long de la route principale du village.

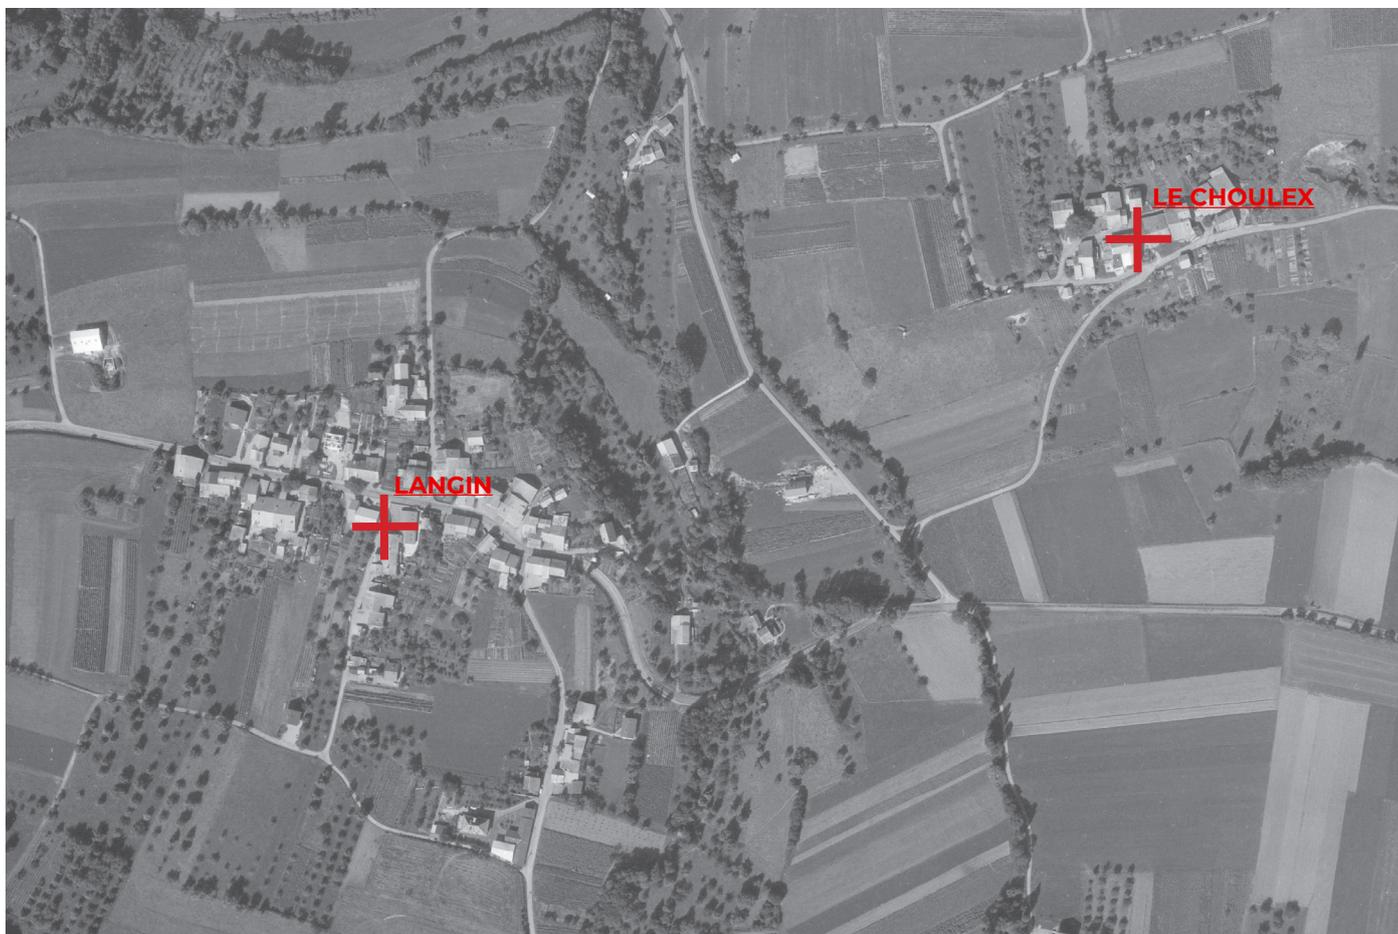
<https://remonterletemps.ign.fr>

Le parcellaire agricole a un peu évolué, mais le maillage viaire pour y accéder reste présent ne ne comporte pas de gros changements.

Le village de Langin s'est légèrement densifié.

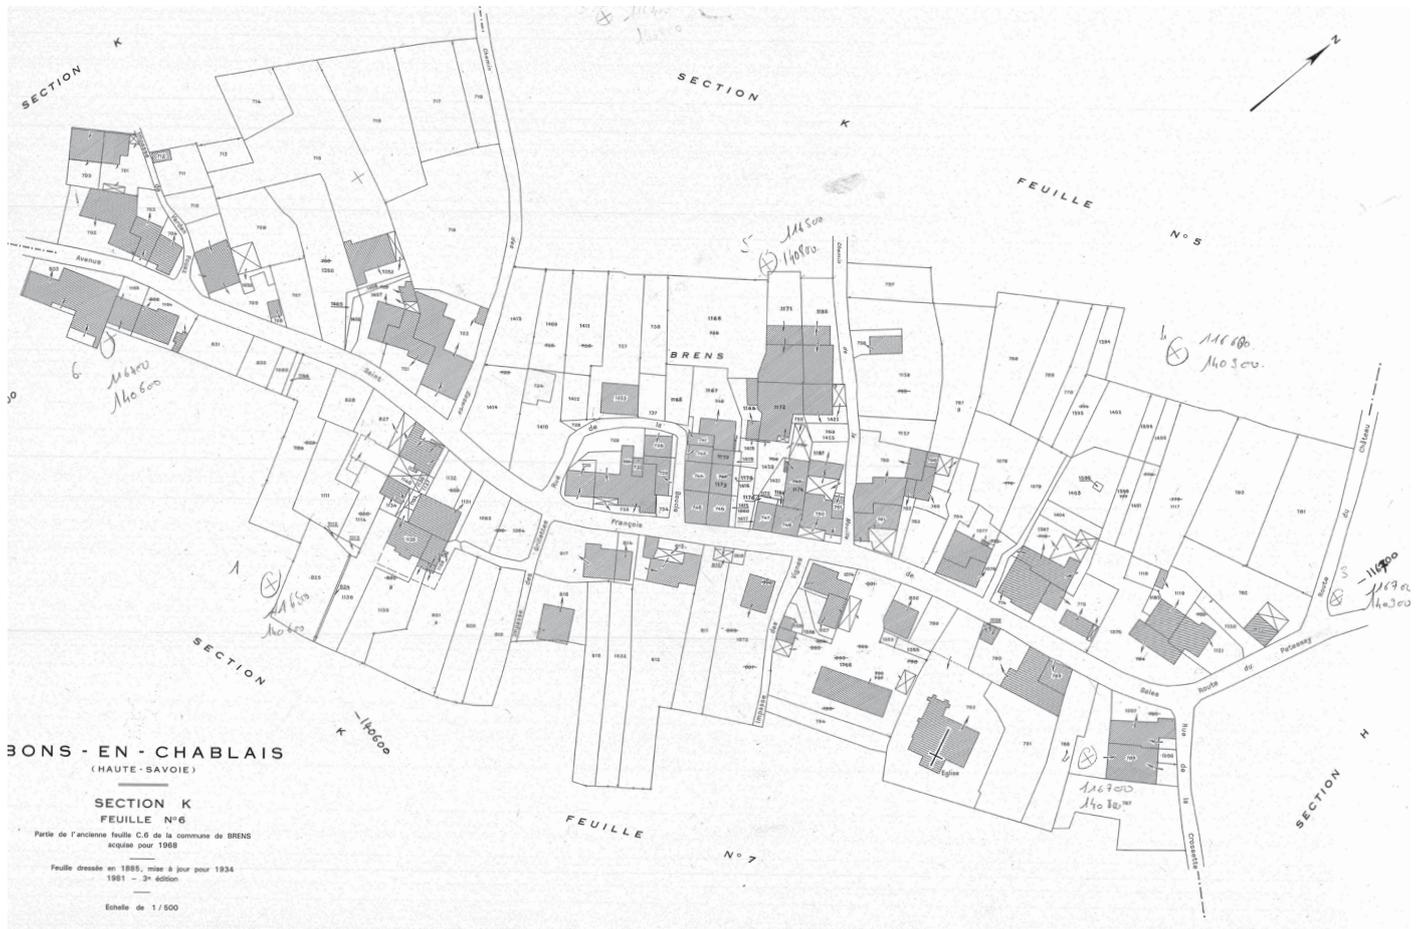
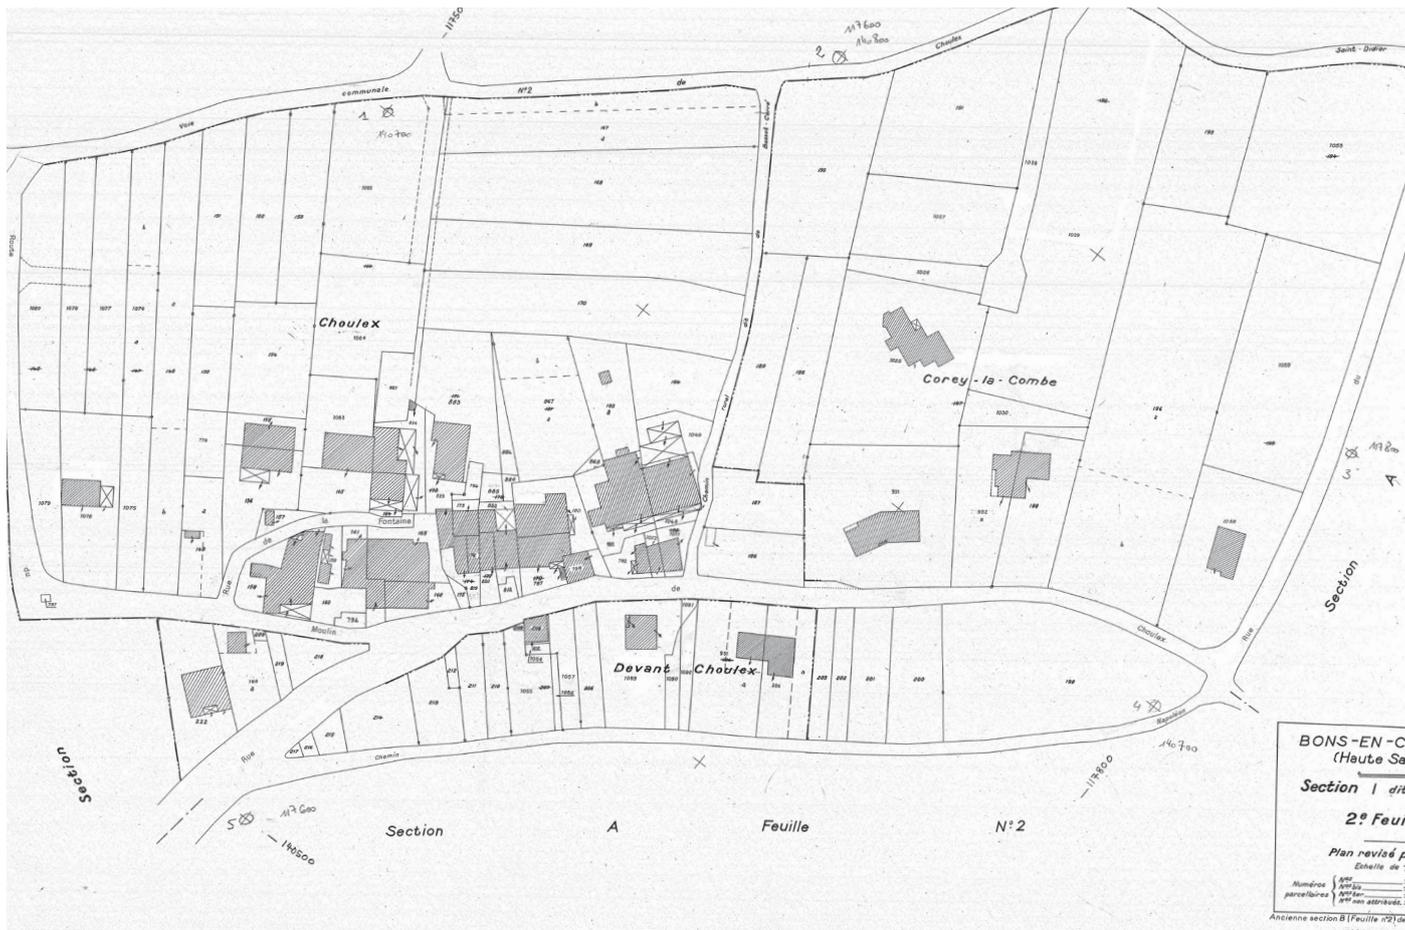
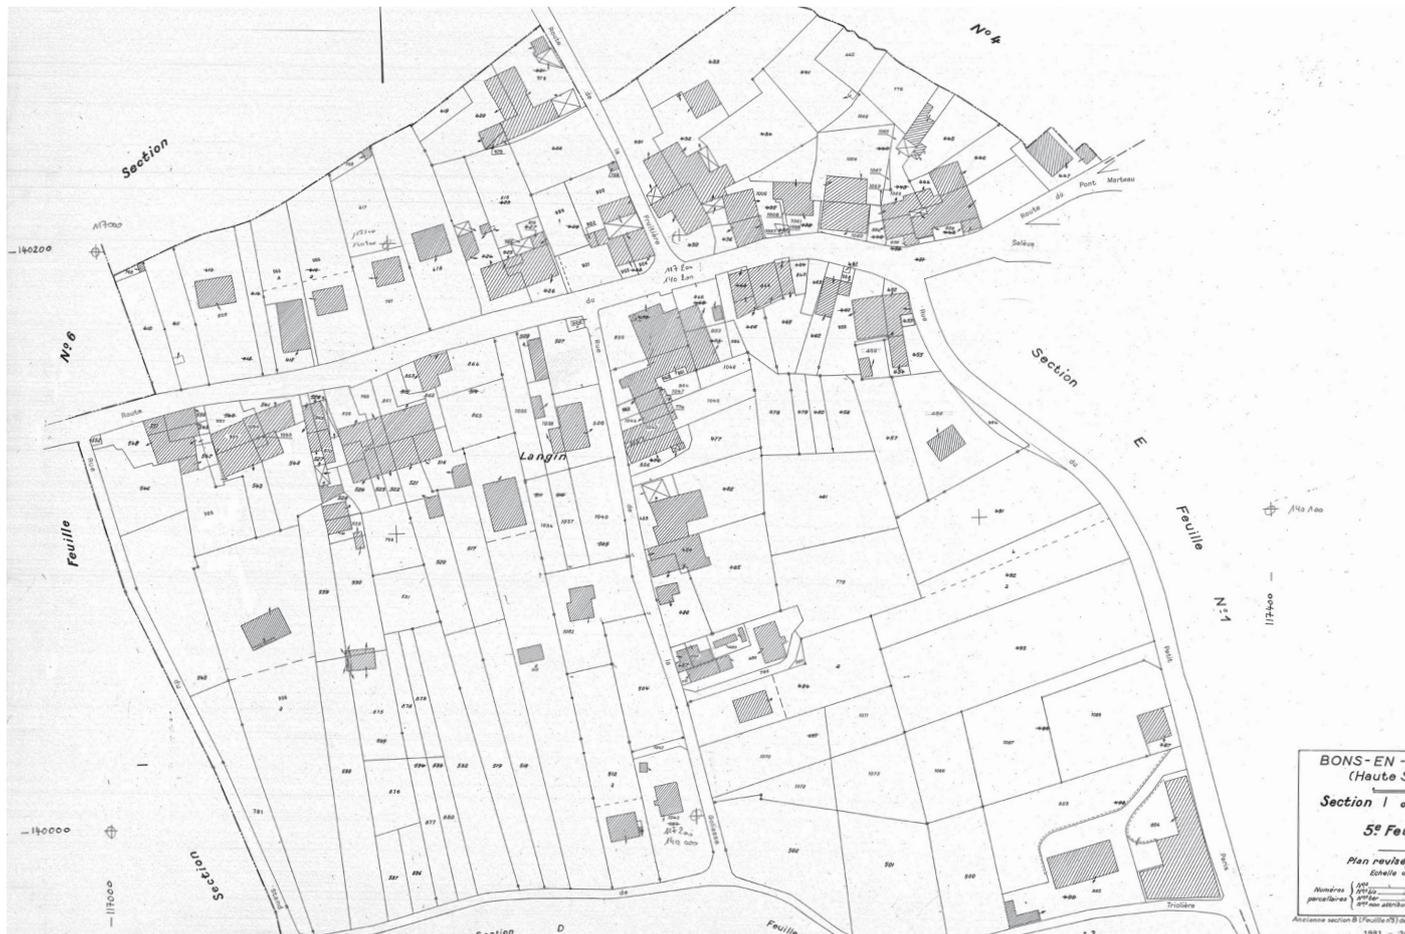
Le cadastre rénové permet d'évaluer la densité du bâti dans le centre du bourg. Si on le superpose avec le cadastre français de 1885, on note que:

- Brens: présente peu de nouvelles constructions mais un certain nombre d'extensions et/ou démolitions partielles d'anciens ensembles bâtis.
- Le Choulex: presque aucune modification, mais un certain nombre des regroupements parcellaires. Quelques nouveaux bâtiments ont été construits autour de la partie historique et de l'autre côté de la route principale.
- Langin: on note un développement de l'habitat isolé dans certaines anciennes parcelles agricoles et quelques petites extensions.

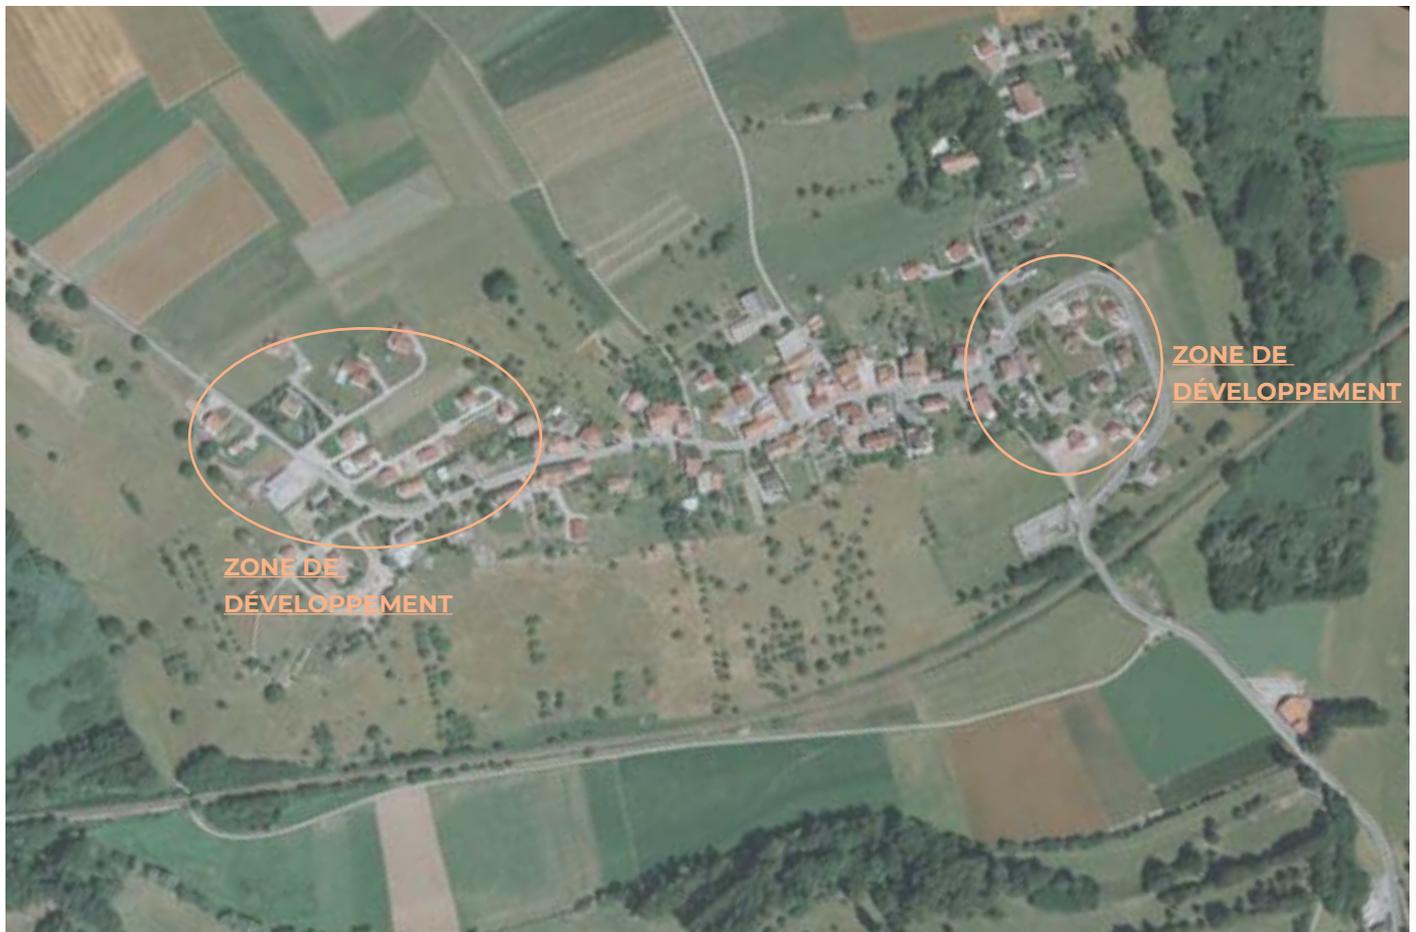
<https://remonterletemps.ign.fr>

Les zones de développement présentent des maisons indépendantes, au centre de grandes parcelles (anciennement agricoles). Il s'agit d'un tissu urbain moins dense par rapport au centre-bourg historique. Ces maisons indépendantes sont accessibles depuis la rue principale à travers des chemins privés, ce qui a créé un certain nombre de venelles et chemins secondaires.

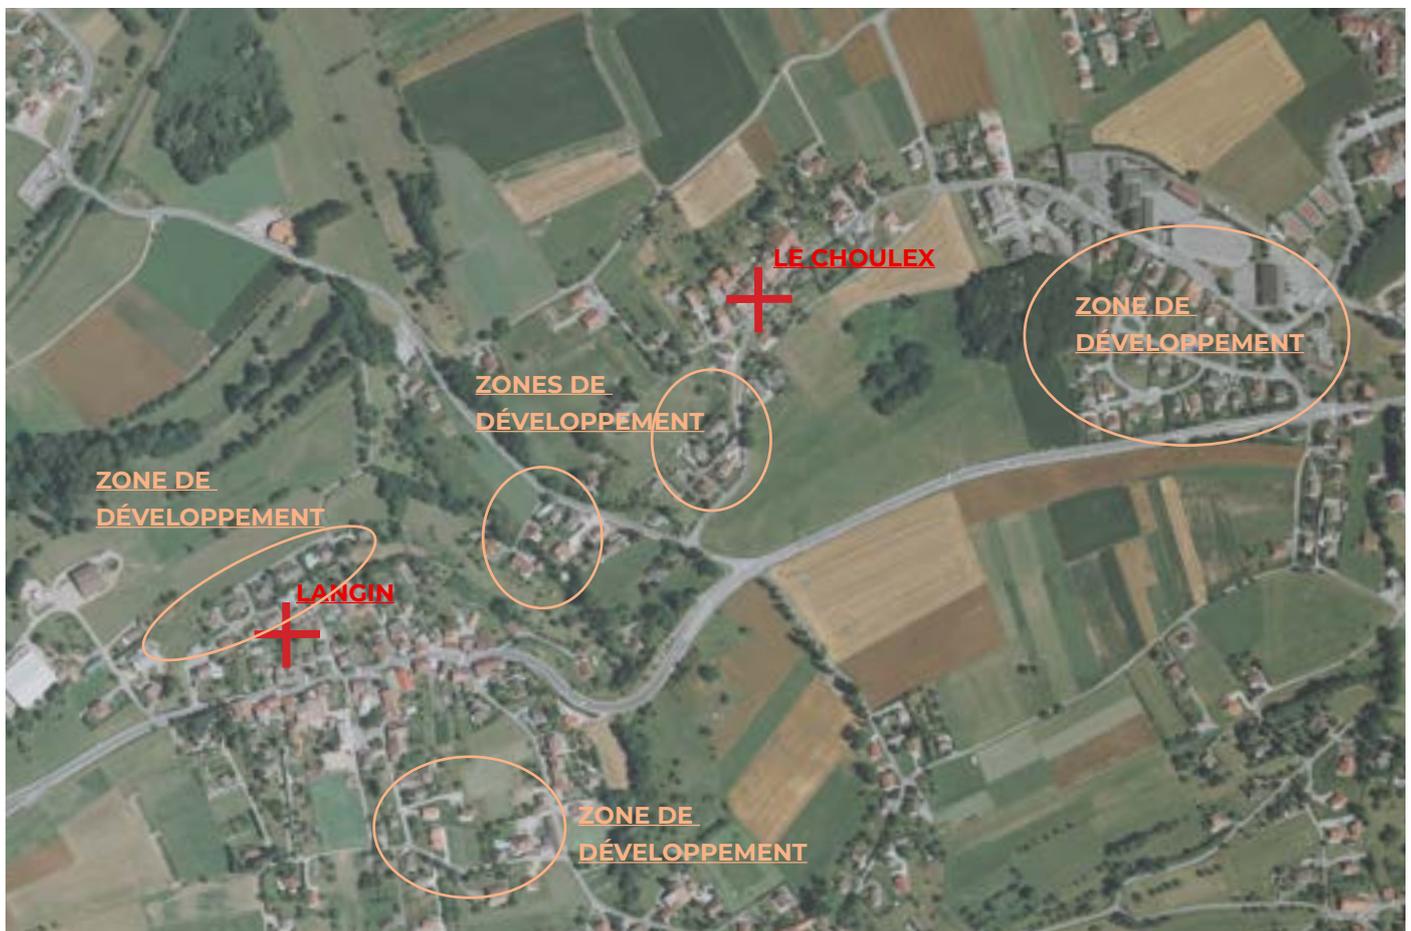
<https://remonterletemps.ign.fr>

Tout comme Brens, Langin et Le Choulex présentent un développement pavillonnaire autour des anciens centres et le long des axes viaires historiques. Ces axes routiers se configurent donc comme des lignes de croissances urbaines.
