MAÎTRE D'OUVRAGE : MAIRIE DE BONS-EN-CHABLAIS
15 PL. HENRI BOUCHER,
74890 BONS-EN-CHABLAIS

BONS EN CHABLAIS _ INVENTAIRE PATRIMONIAL _ AVRIL 2024

ATELIER D'ARCHITECTURE

RAPPEL DU CONTEXTE ET DES OBJECTIFS

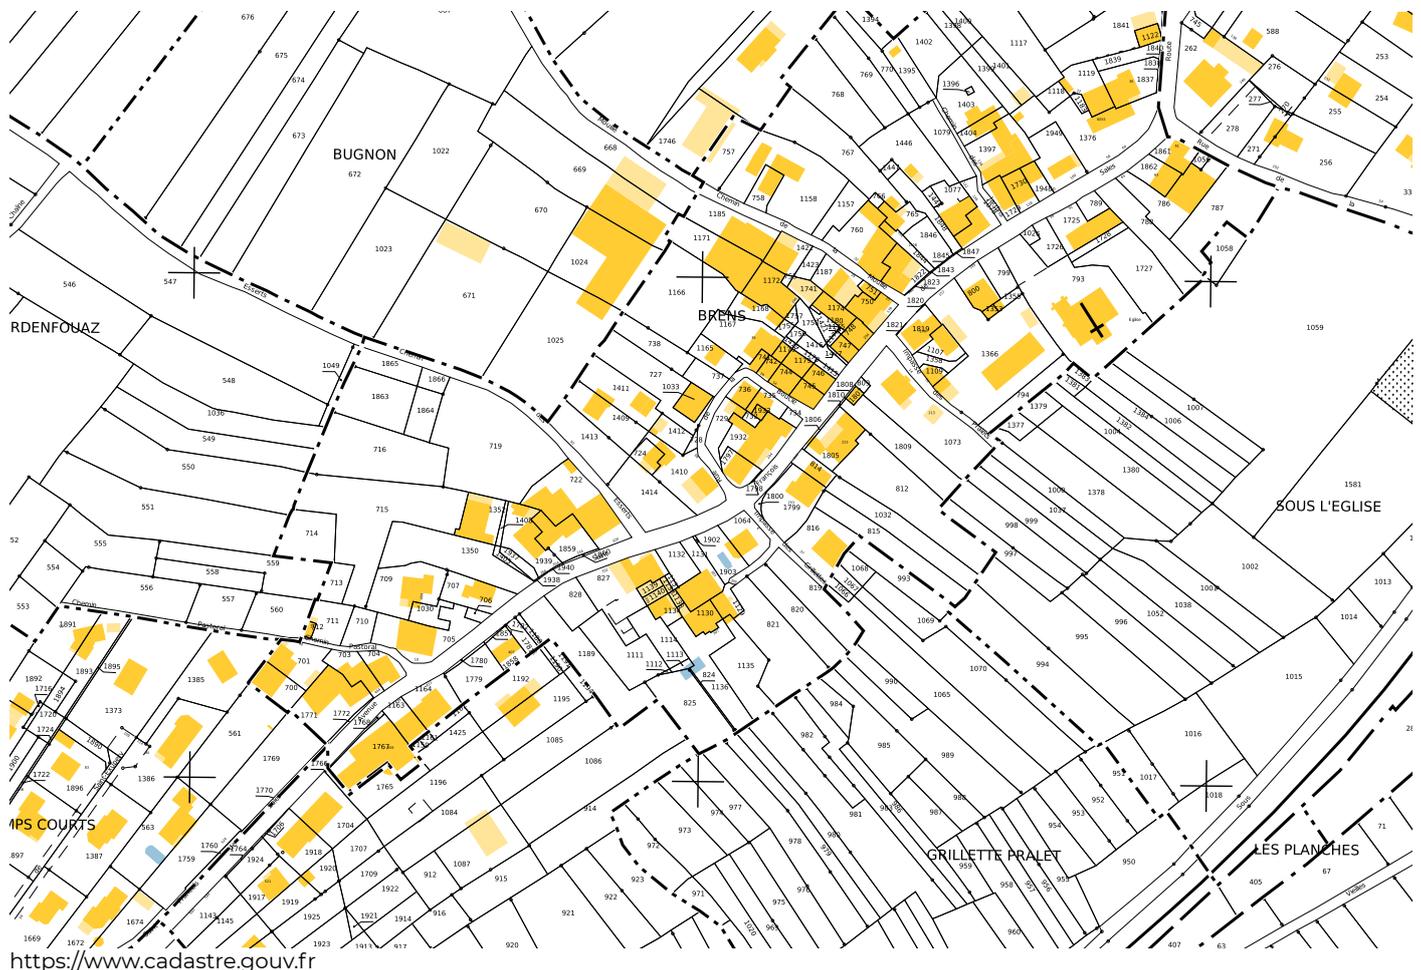
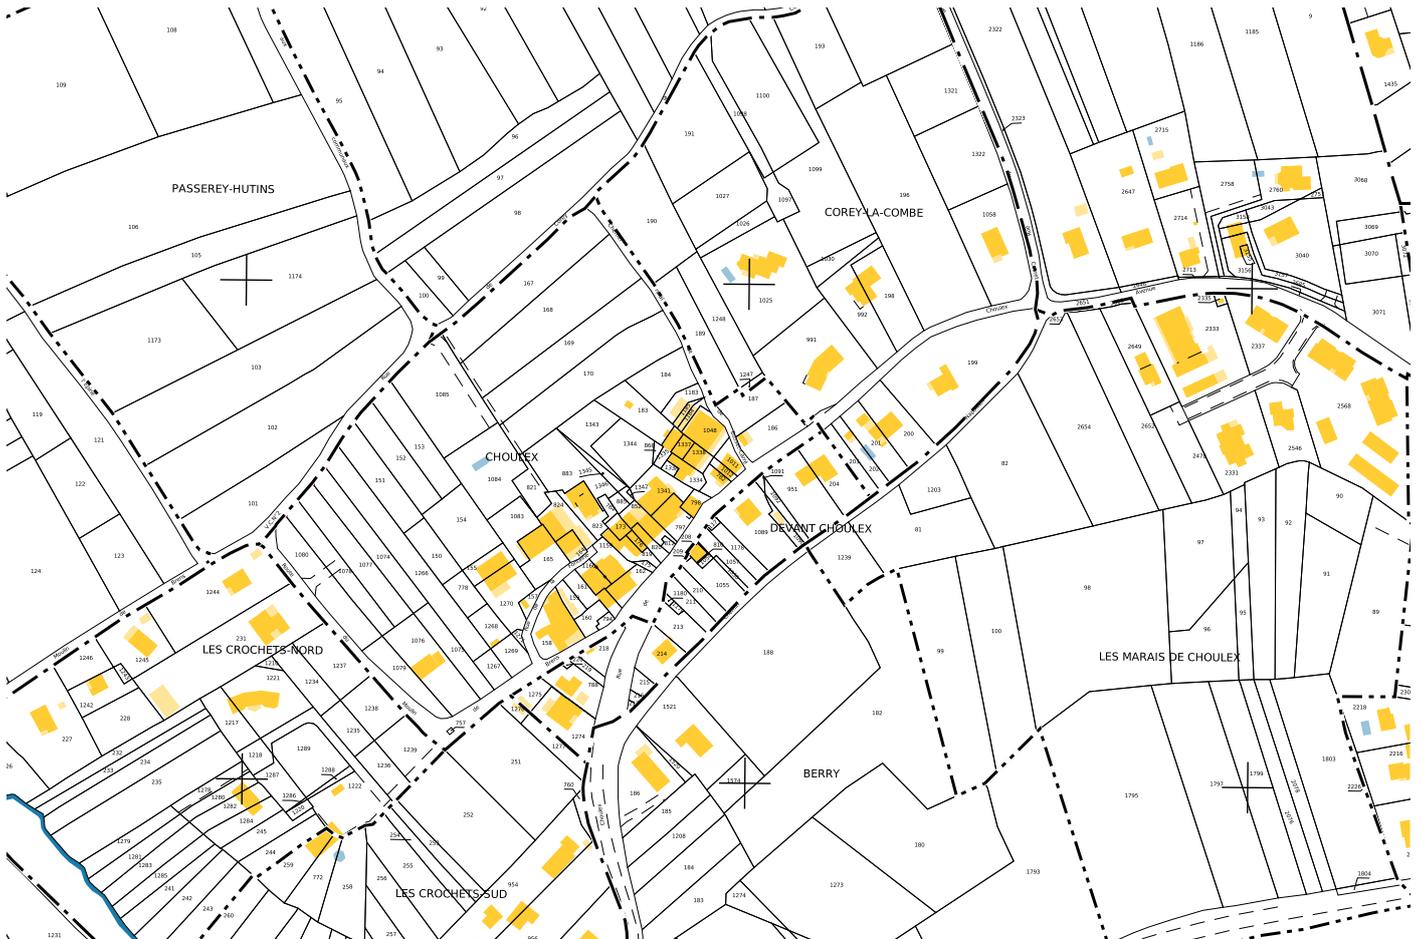
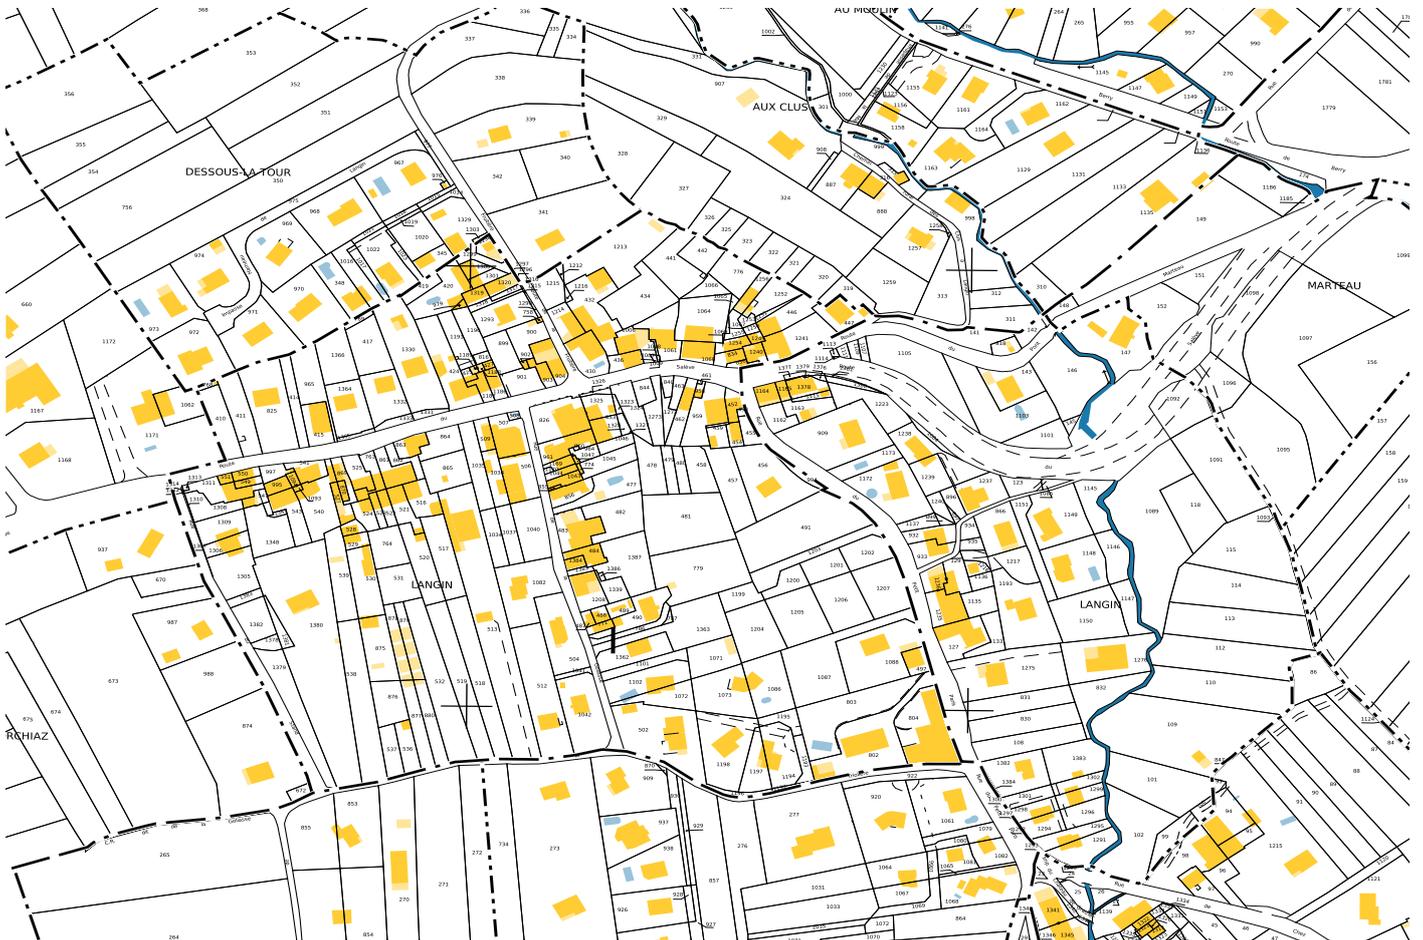
Nous pouvons constater qu'il y a effectivement une urbanisation lente, mais plutôt diffuse et pavillonnaire.

Le territoire reste dominé par les terres agricoles qui sont de plus en plus morcelées.

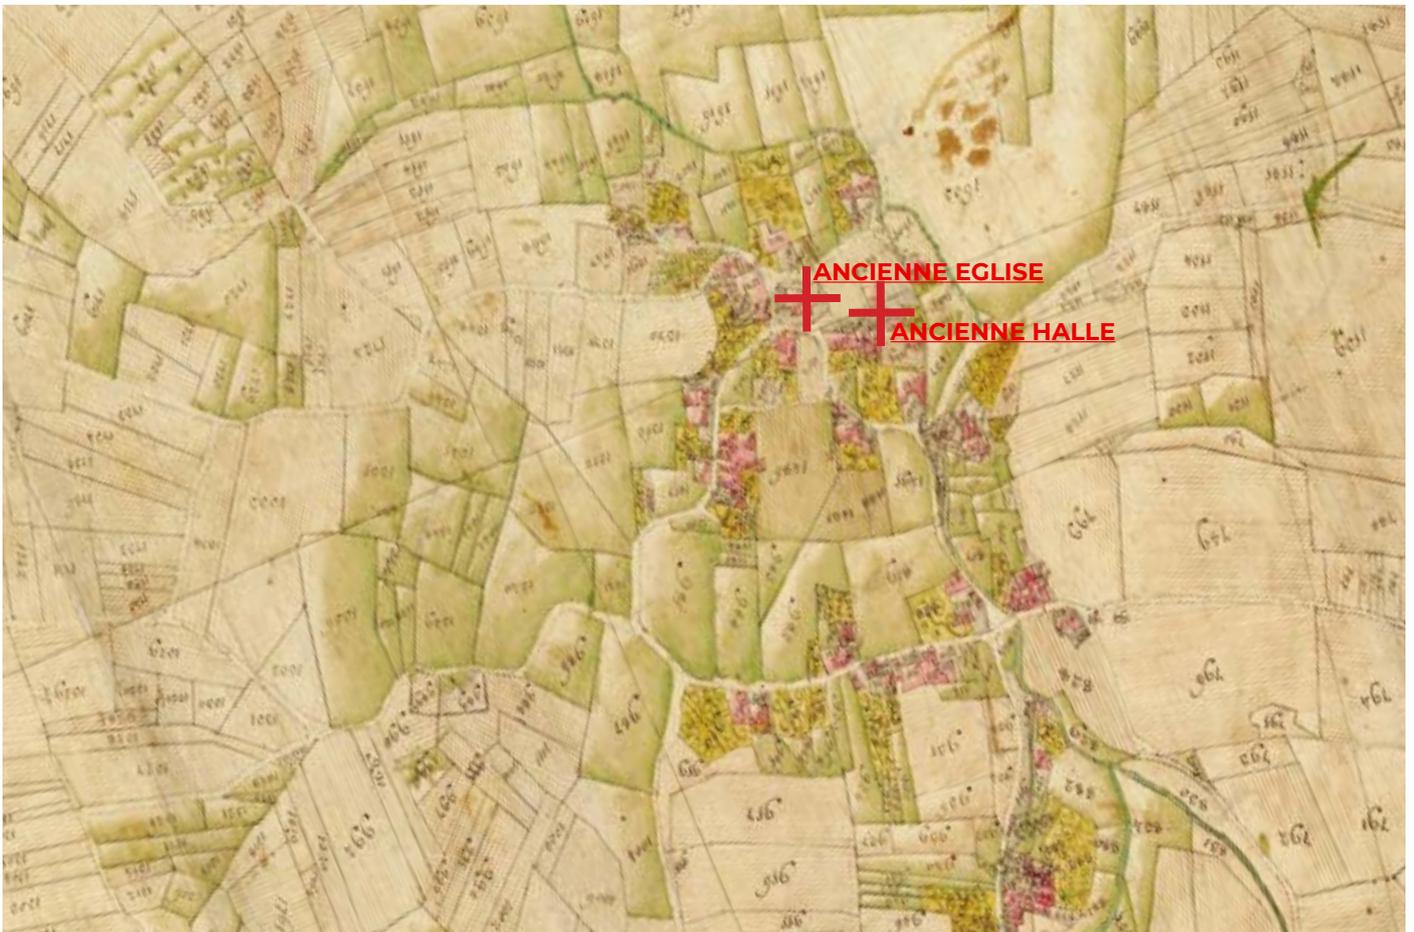
Mappe Sarde (1728 - 1738)- AD de Haute Savoie - Cote : 1Cd_0289

Le tracé viaire est différent du tracé d'aujourd'hui, notamment au niveau de l'église et de l'espace vide trapézoïdale à l'arrière (place avec l'ancienne halle).

Les maisons sont bâties de part et d'autre des routes et elles donnent accès aux champs par l'arrière (dessiné avec un hachurage à lignes marron). L'emplacement de l'église du bourg est bien visible avec son enclos faisant office de cimetière. On note déjà la présence du moulin collé au bief, derrière la halle.

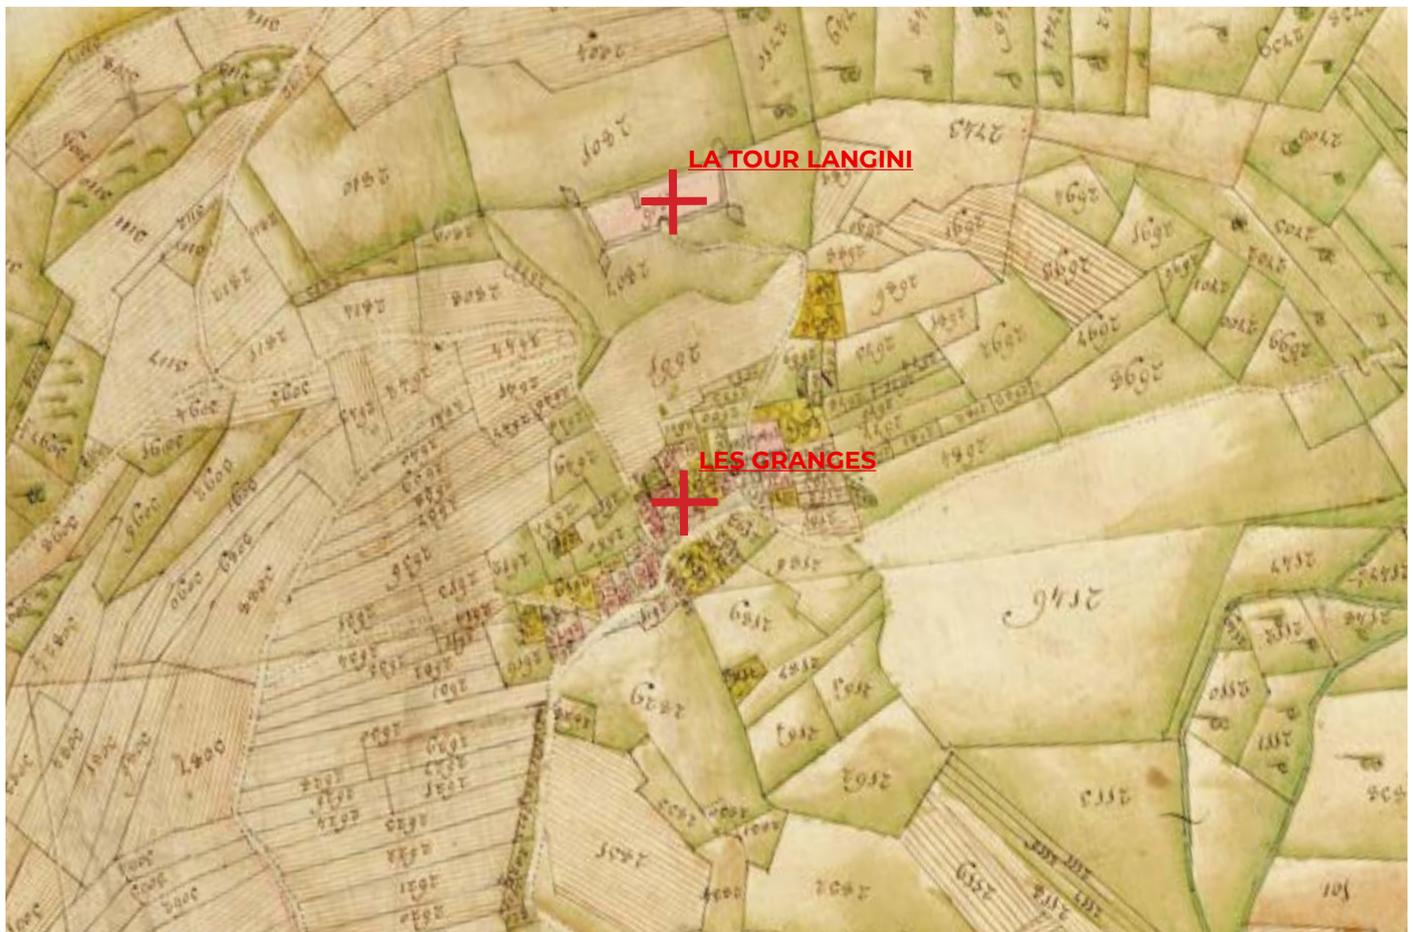
Mappe Sarde (1728 - 1738)- AD de Haute Savoie - Cote : 1Cd_0289

Le hameau de Granges est constitué de bâtis assez rapprochés et construits sur des petites parcelles en lanière avec le côté court donnant sur les chemins principaux.

La tour de Langini et son enceinte sont dessinées ainsi que le chemin pour y accéder depuis hameau de Les Granges. Le territoire autour du village est constitué de champs agricoles et prairies.

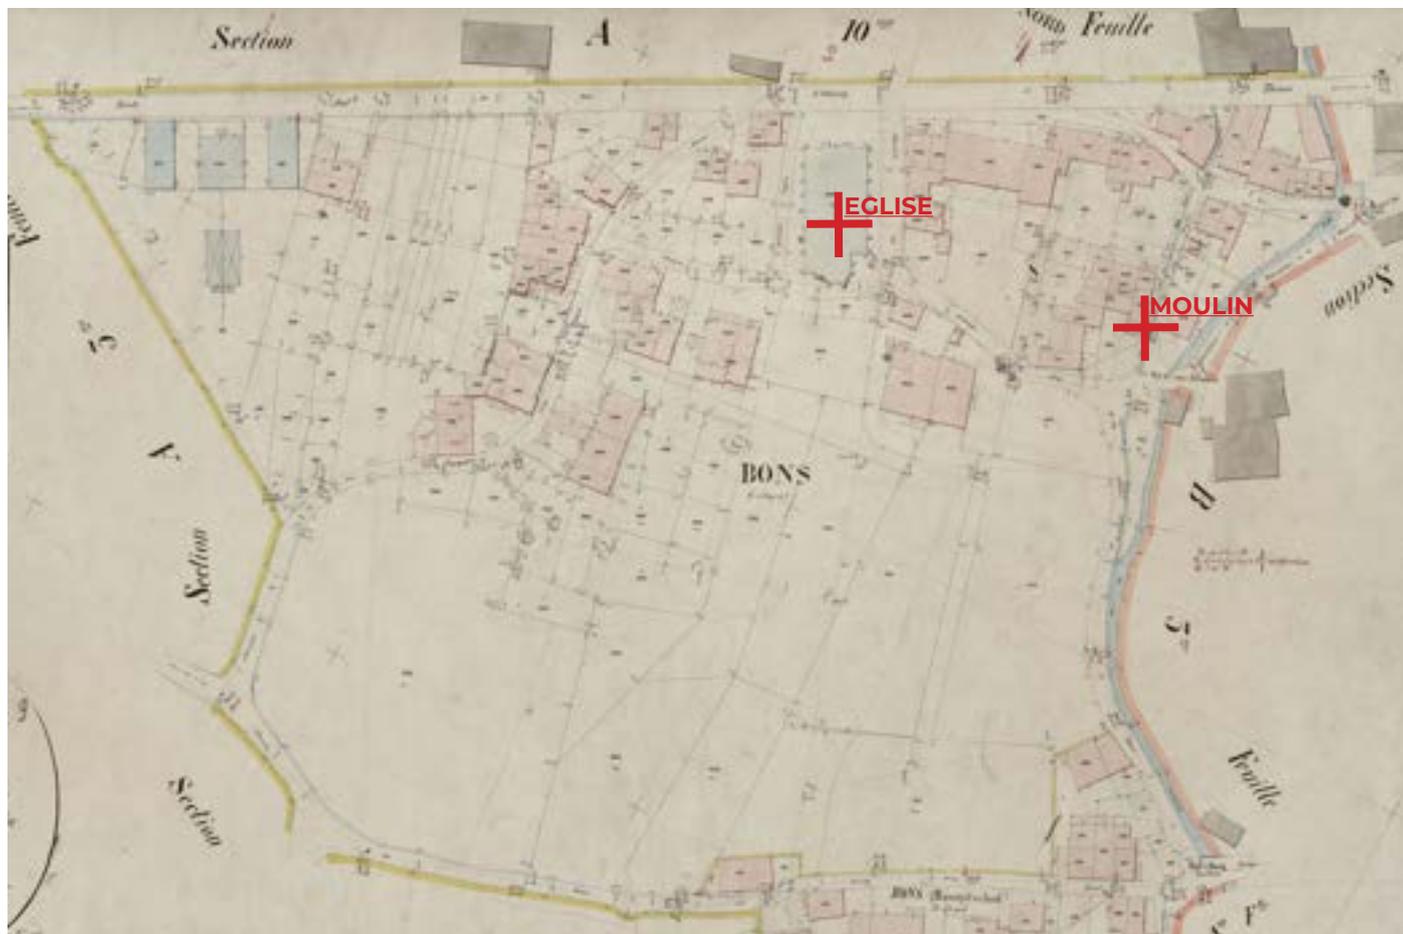
Cadastre Français - AD de Haute Savoie - Cote : 3 P 3/2956 - Feuille n° 9, parcelles n° 936 à 1119 - 15 juin 1884

Par rapport à la mappe sarde, on note que l'ancienne église a été démolie (à cause du passage de la D903) et que la nouvelle église a été construite. Le cimetière a aussi changé de place et la nouvelle halle est construite dans le bourg d'en bas (en correspondance de l'emplacement de l'actuelle mairie). Le presbytère (en face de la halle) est toujours là. Dans la zone de Clefs on note la présence de deux nants et des plusieurs moulins (représentés avec une roue). L'habitat se développe par petits groupes et on note la présence d'escaliers extérieurs qui amènent aux espaces de vie surélevés.

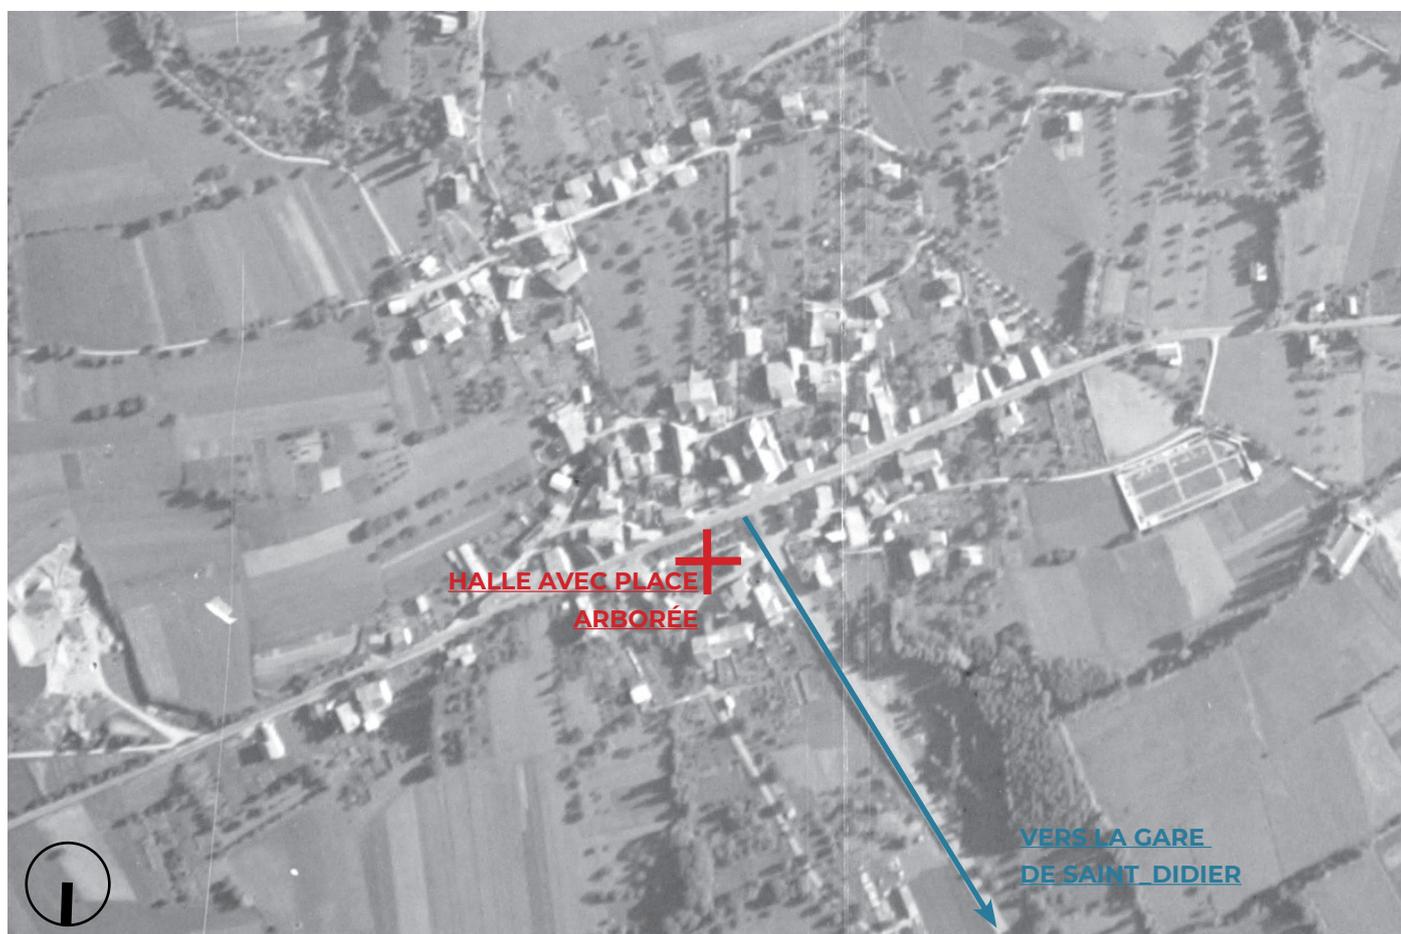
XX SIÈCLE (1935) _ BONS-EN-CHABLAIS

Le village s'est légèrement densifié, mais sa croissance reste limitée.

Les chemins agricoles sont toujours présents.

On note la percée créée pour connecter de façon plus directe Bons à Saint-Didier. Cette percée est à l'origine de la démolition d'une partie du presbytère.

La halle avec la place arborée est toujours présente.

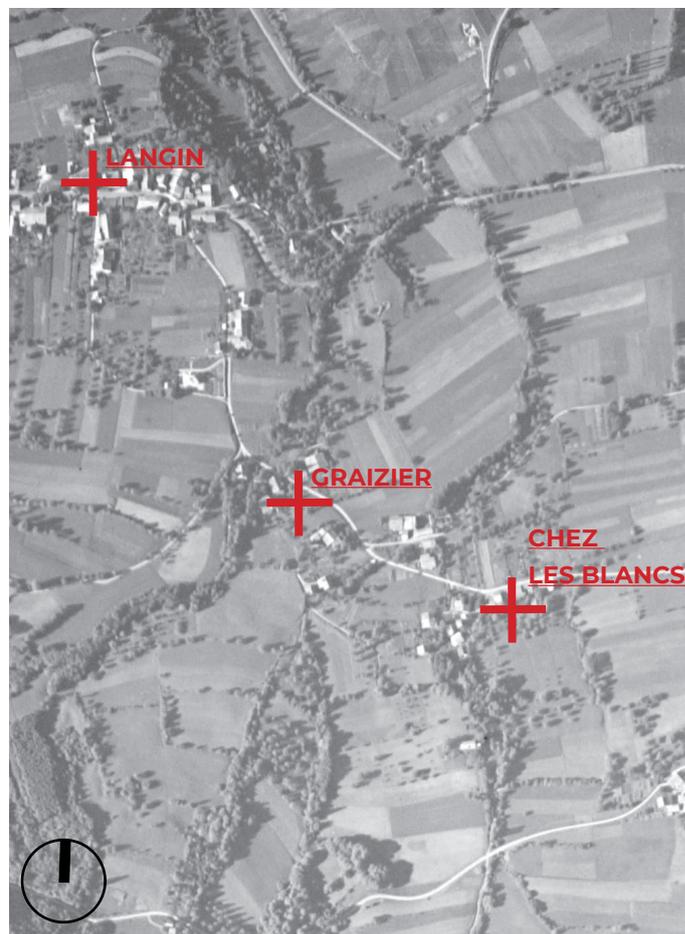
XX SIÈCLE (1935) _ LES GRANGES, CHEZ LES BLANCS ET GRAIZIER

Les Granges: le hameau est resté compact et on peut voir encore les zones agricoles et les bois.

De l'ancienne forteresse de Langini, il reste désormais que la tour qui projette son ombre.

Chez les Blancs: peu d'évolution

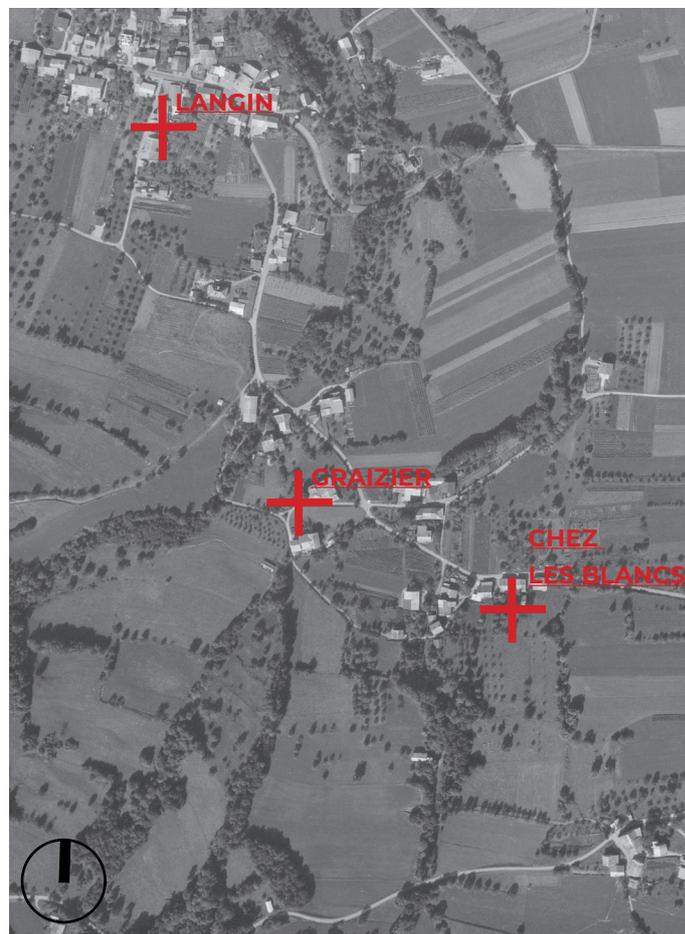
XX SIÈCLE (1967) _ LES GRANGES, CHEZ LES BLANCS ET GRAIZIER

Les Granges : le hameau est resté compact et on peut voir encore les zones agricoles et les bois.

La tour de Langini (reste de l'ancienne forteresse des Langini) projette son ombre et on devine le tracé de l'ancienne enceinte.

Chez les Blancs : peu d'évolution

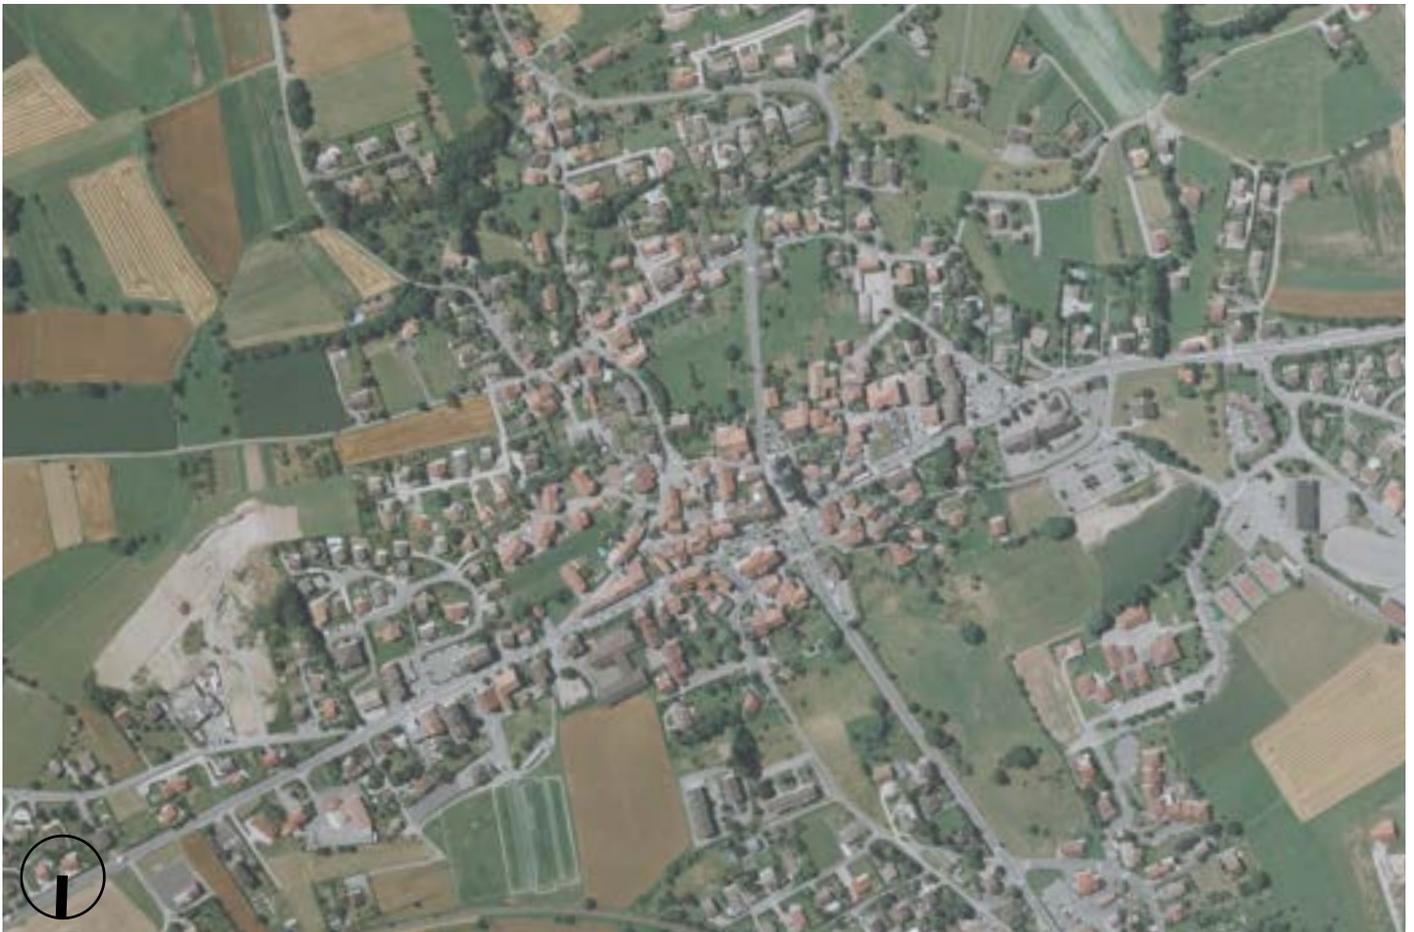
On note que le centre reste dense et compact mais l'étalement urbain est désormais bien visible et l'ancien parcellaire agricoles a évolué en conséquence. Des nouveaux chemins et venelles pour desservir les lotissements ont été créés. La D903 reste l'axe de communication principale et il permet la croissance du village. Son dessin est bien visible dans le paysage et il partage le territoire de Bons en une partie Sud et une partie Nord.

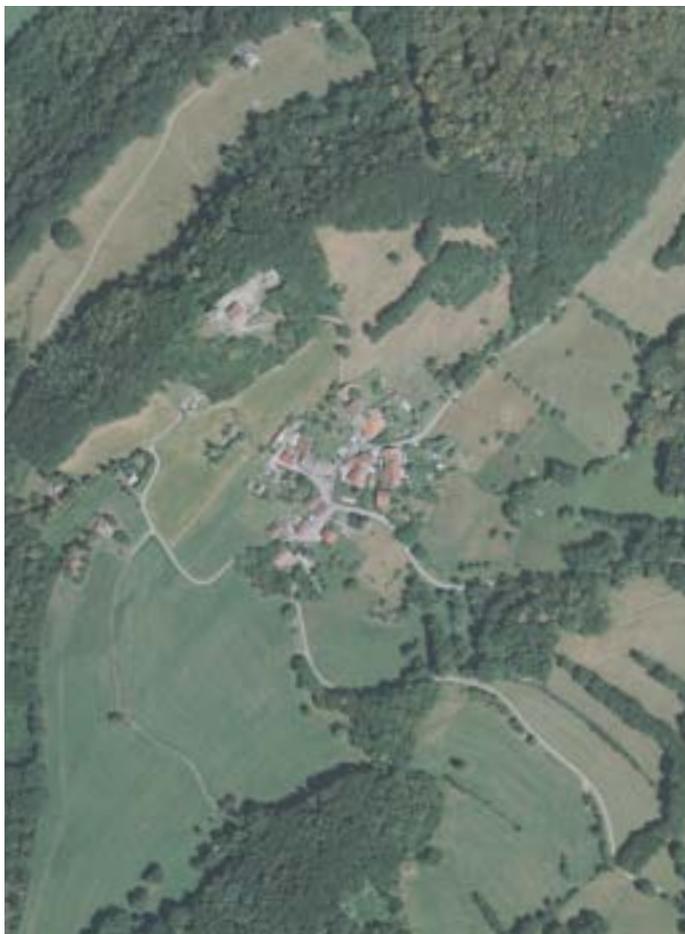
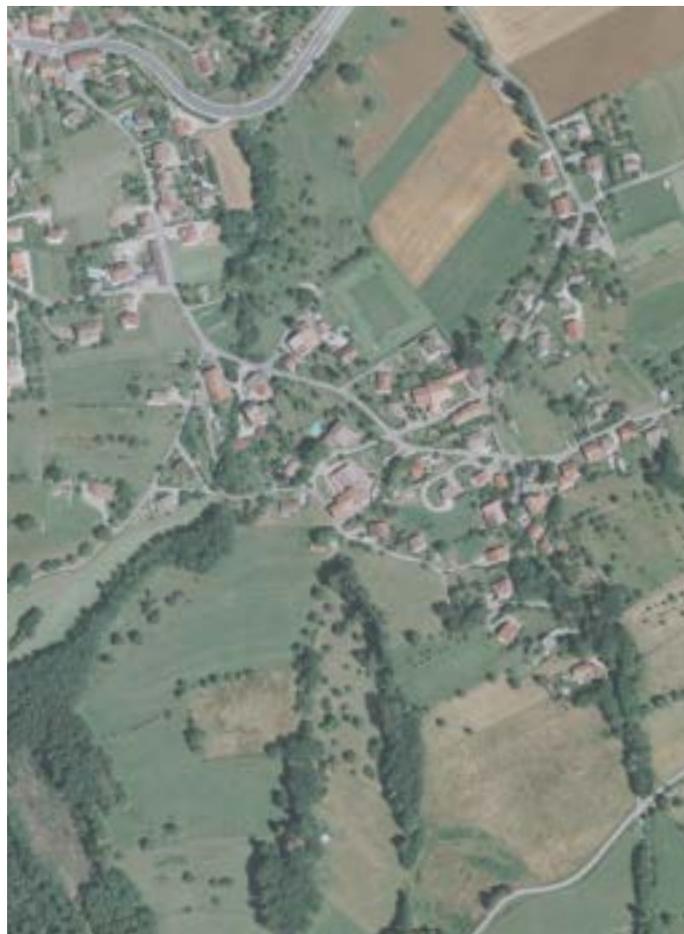
Les Granges: aucun changement important

Graizier et Chez les Blancs: l'étalement urbain est bien visible par rapport aux anciennes photographies. La portion de terre entre Graizier et Langin subit une forte urbanisation.

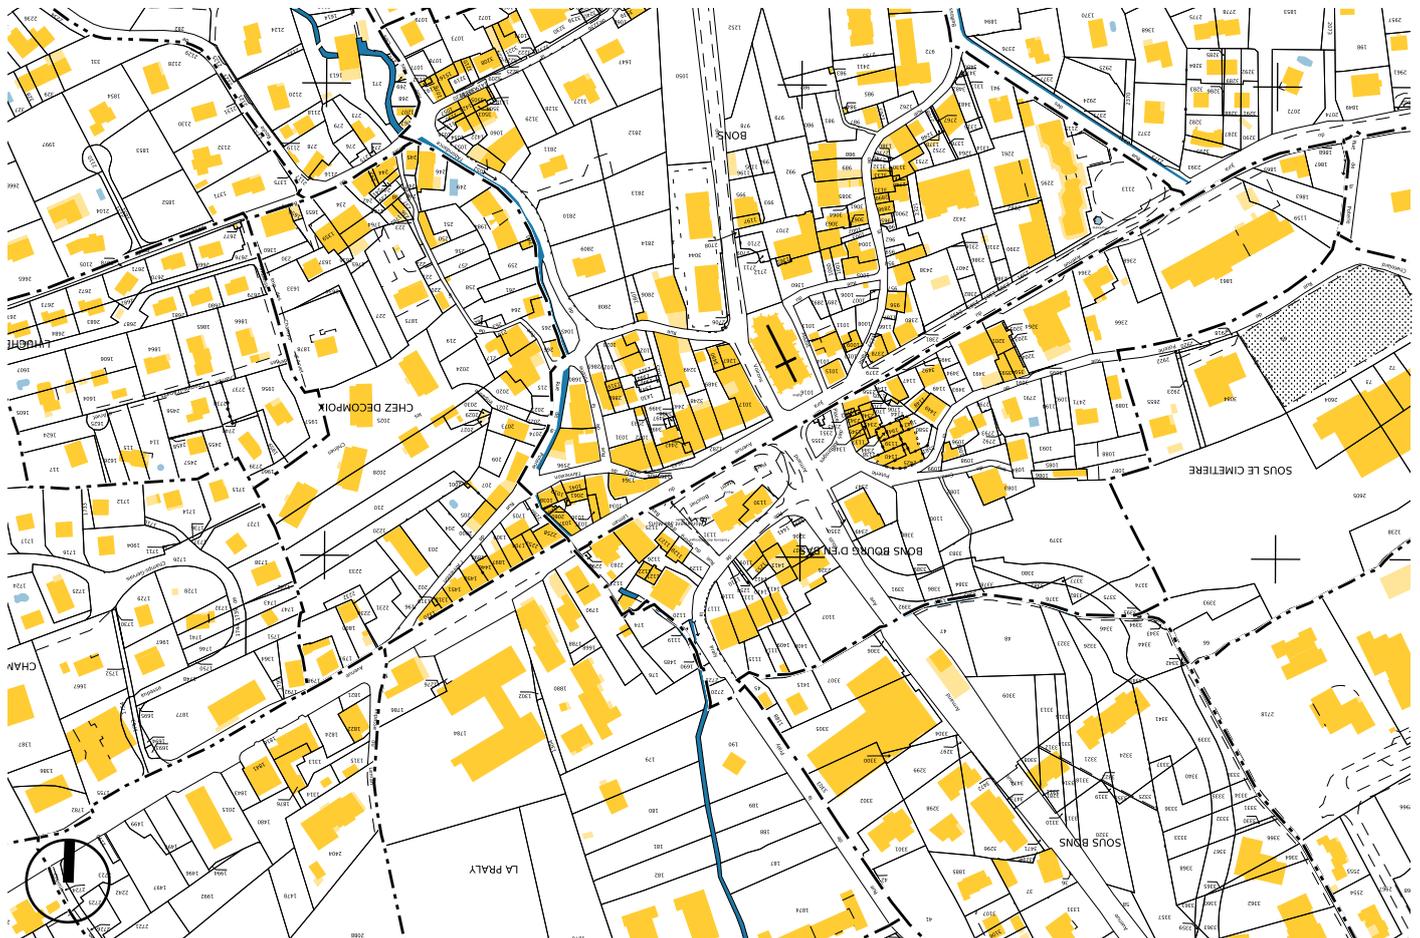
A Bons nous pouvons constater qu'il y a effectivement une urbanisation diffuse et pavillonnaire et le territoire limitrophe a perdu son caractère rural à cause de l'urbanisation.

Des maisons indépendantes et uni-familiales ont été édifiées au centre des anciennes parcelles agricoles et elles ont formées des quartiers limitrophes type lotissement.

Le centre ville reste dense et certains tracés historiques sont encore bien visibles, tandis que d'autres ont été modifiés.

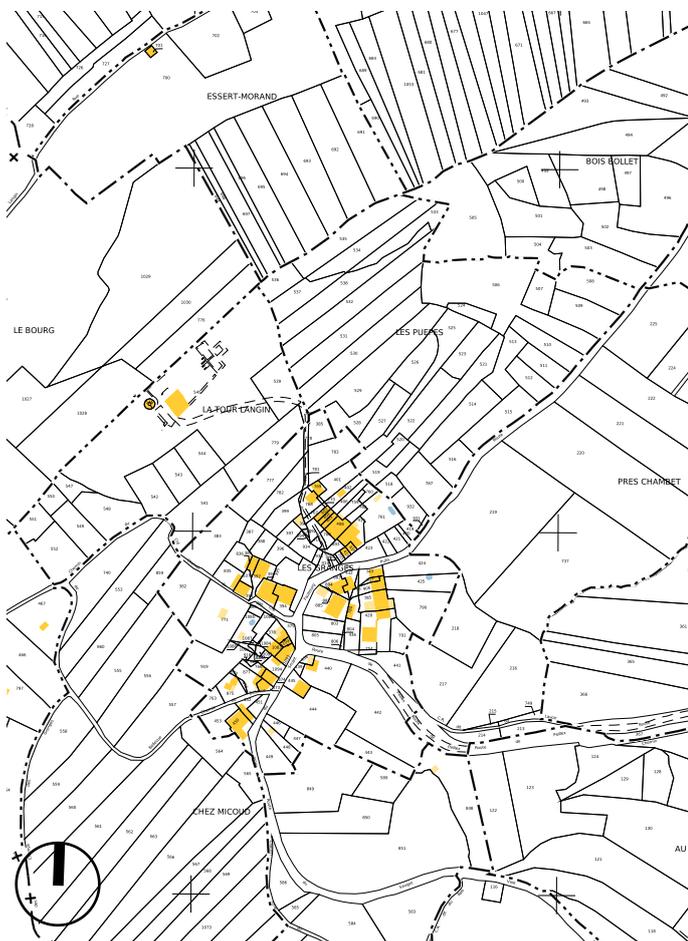
A Graizier, nous pouvons constater qu'il y a effectivement une urbanisation diffuse et pavillonnaire le long des anciens chemins, tandis que le hameau de Les Granges reste encore assez compact et préserve en partie son caractère historique.

Le territoire autour des deux villages reste dominé par les terres agricoles, mais autour de Graizier elles sont morcelées pour créer de parcelles constructibles.

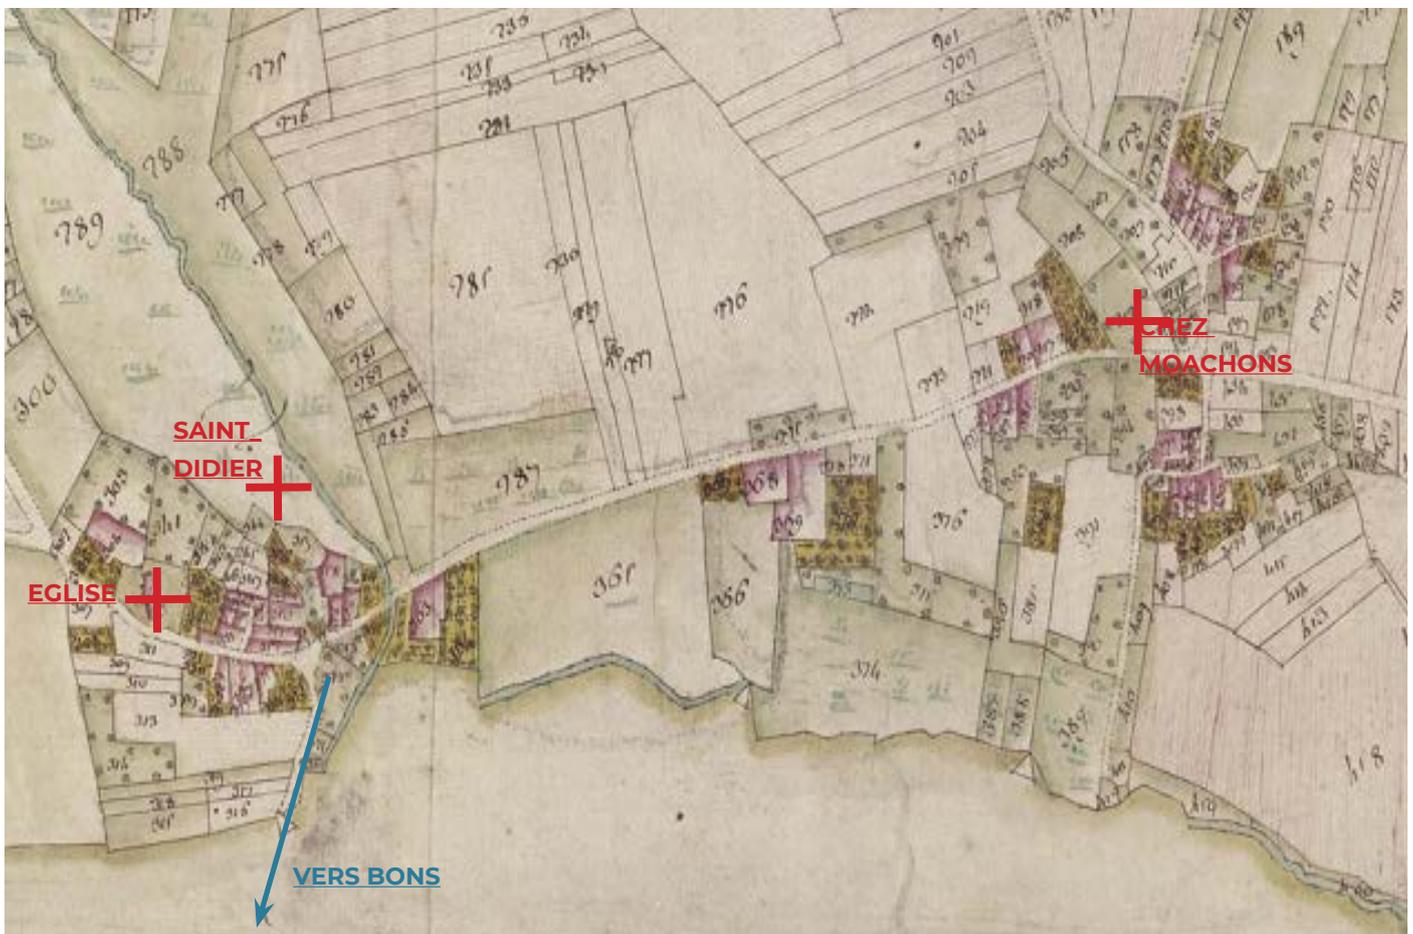
Mappe Sarde (1728 - 1738)- AD de Haute Savoie - Cote : 1Cd_118

Les maisons sont bâties le long de la route principale et elles donnent accès aux champs par l'arrière. Les ensembles d'habitations sont relativement desserrés les uns les autres, mais pourtant regroupés de façon à disposer d'une individualité propre.

L'emplacement de l'église du bourg est également visible.

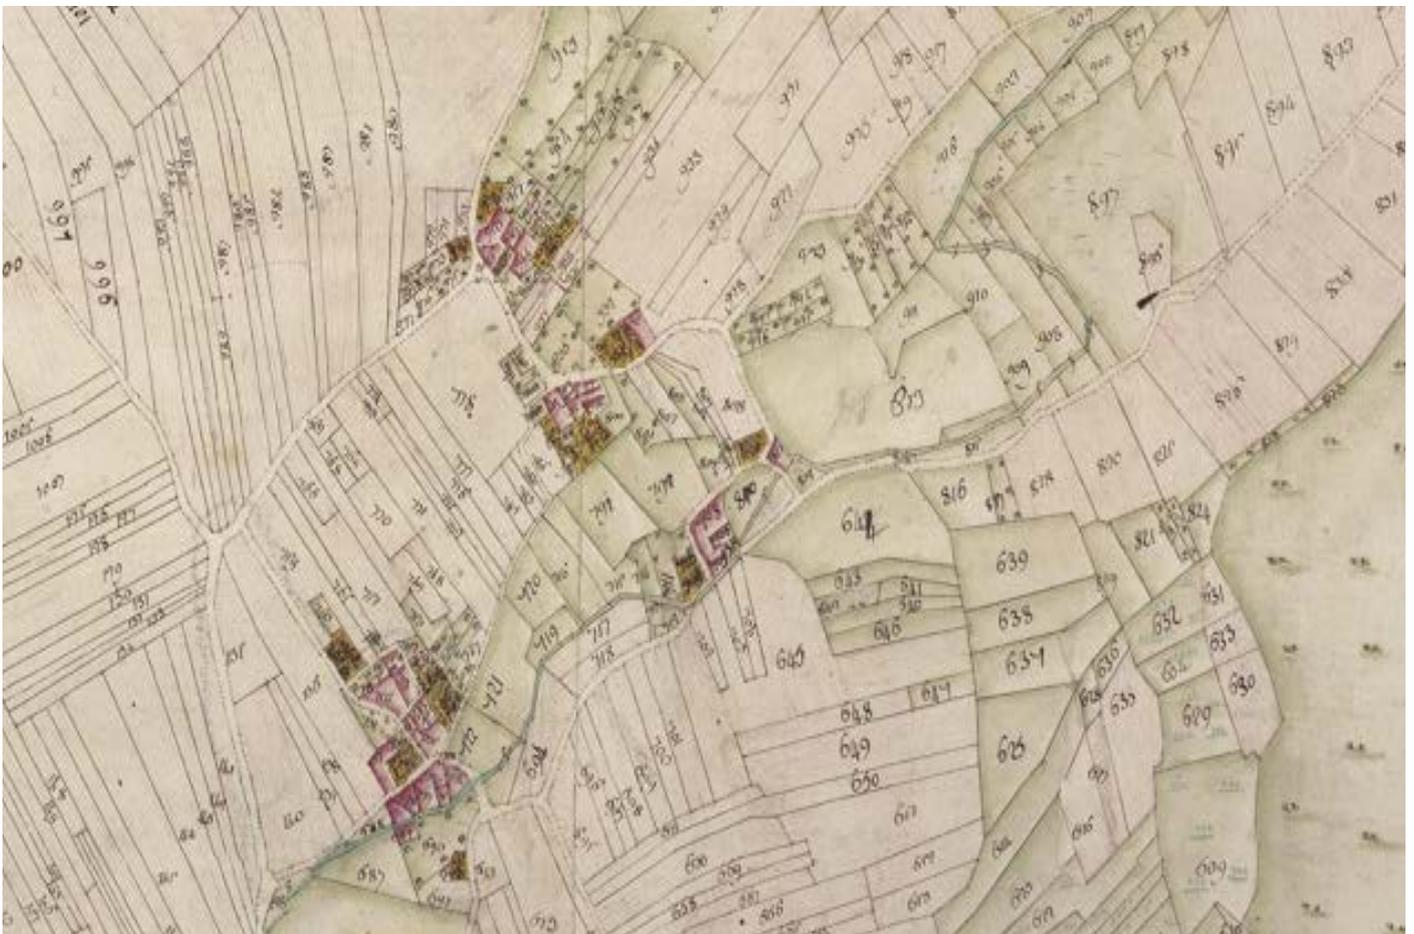
Le parcellaire agricole des champs (hachurage par lignes marrons) est en longueur avec le côté court accessible depuis la route.

Le bief est visible et des bâtiments (moulins) sont construits le long de son parcours.

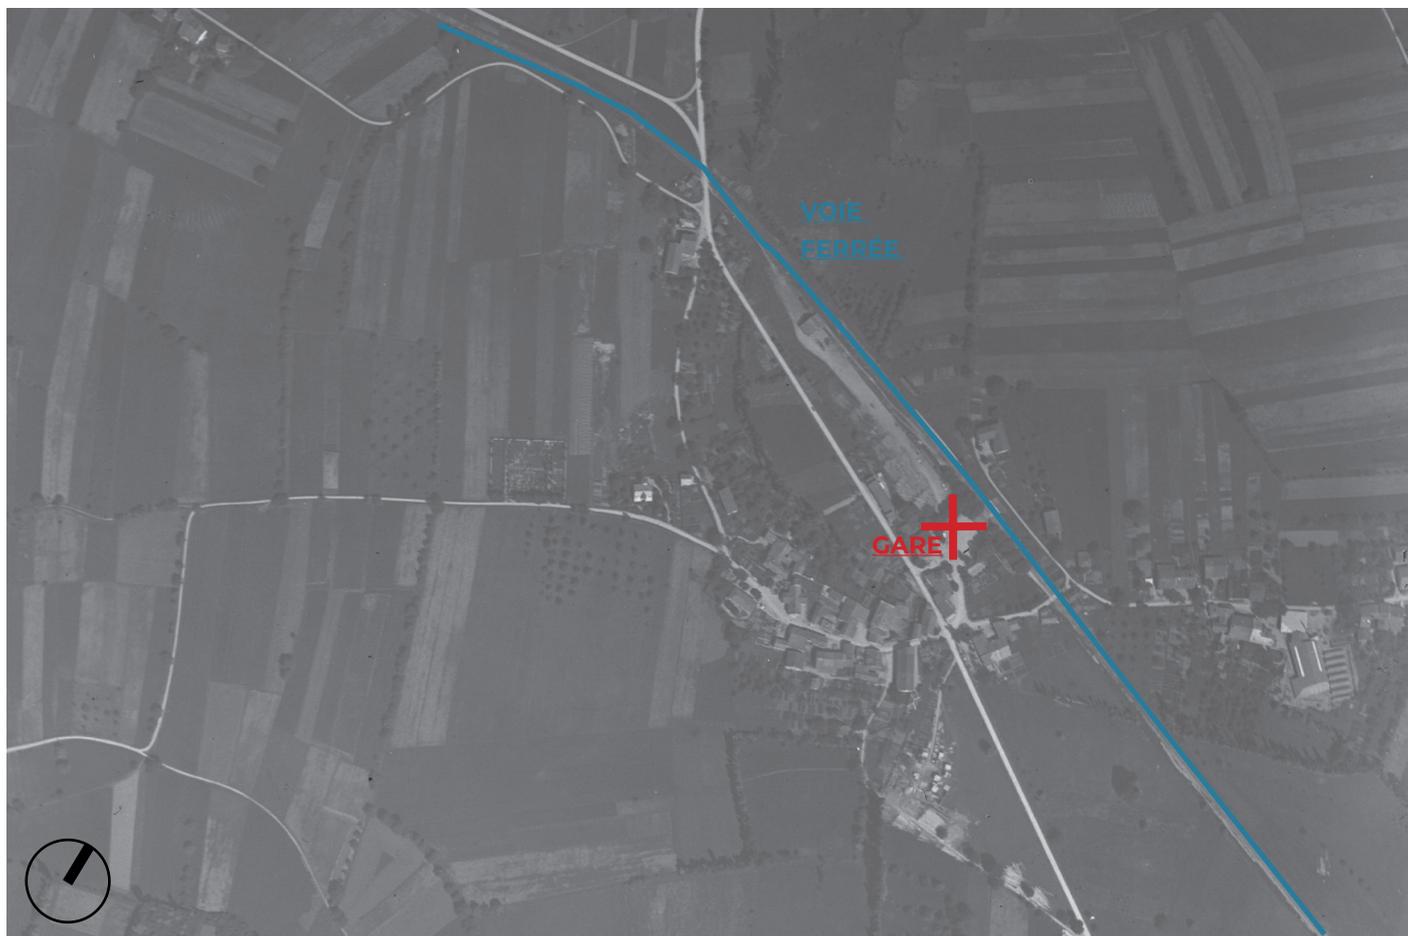
Par rapport au plan du cadastre de 1885, on note très peu de différence. L'étalement urbain n'a pas encore commencé et le tracé viaire n'a pas été modifié de manière importante.

Seule la zone autour de la gare commence à se développer avec quelques nouvelles constructions.

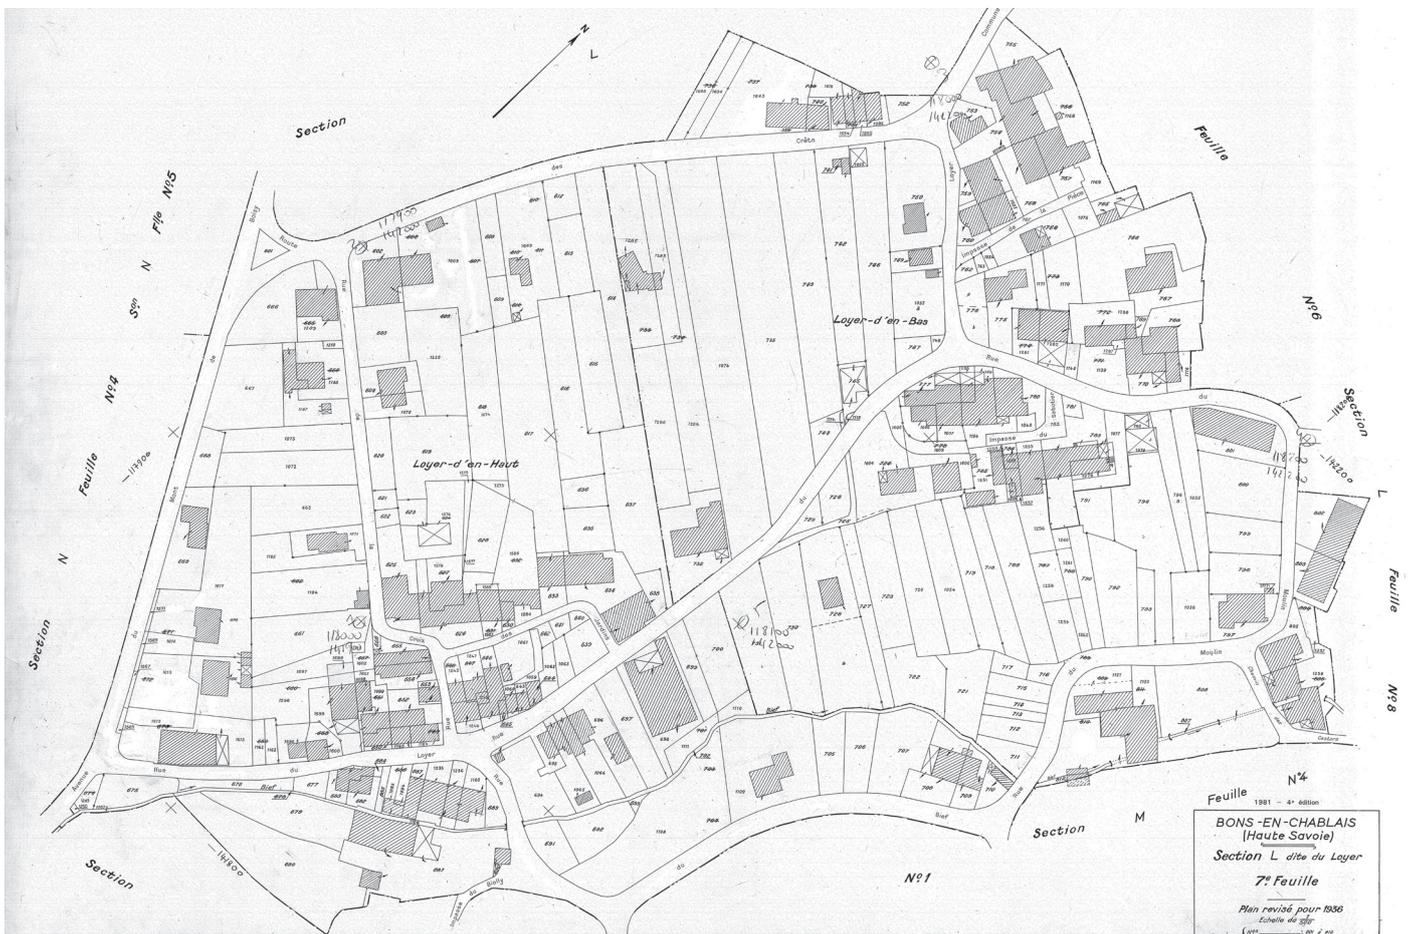
Cadastre Révisé - AD de Haute Savoie - 2120 W 379-386 - Section L - 1981

Le document permet d'évaluer la densité des hameaux et on note la présence de quelques nouvelles constructions.
