MAÎTRE D'OUVRAGE : MAIRIE DE BONS-EN-CHABLAIS
15 PL. HENRI BOUCHER,
74890 BONS-EN-CHABLAIS

BONS EN CHABLAIS _ INVENTAIRE PATRIMONIAL _ AVRIL 2024

ATELIER D'ARCHITECTURE

RAPPEL DU CONTEXTE ET DES OBJECTIFS

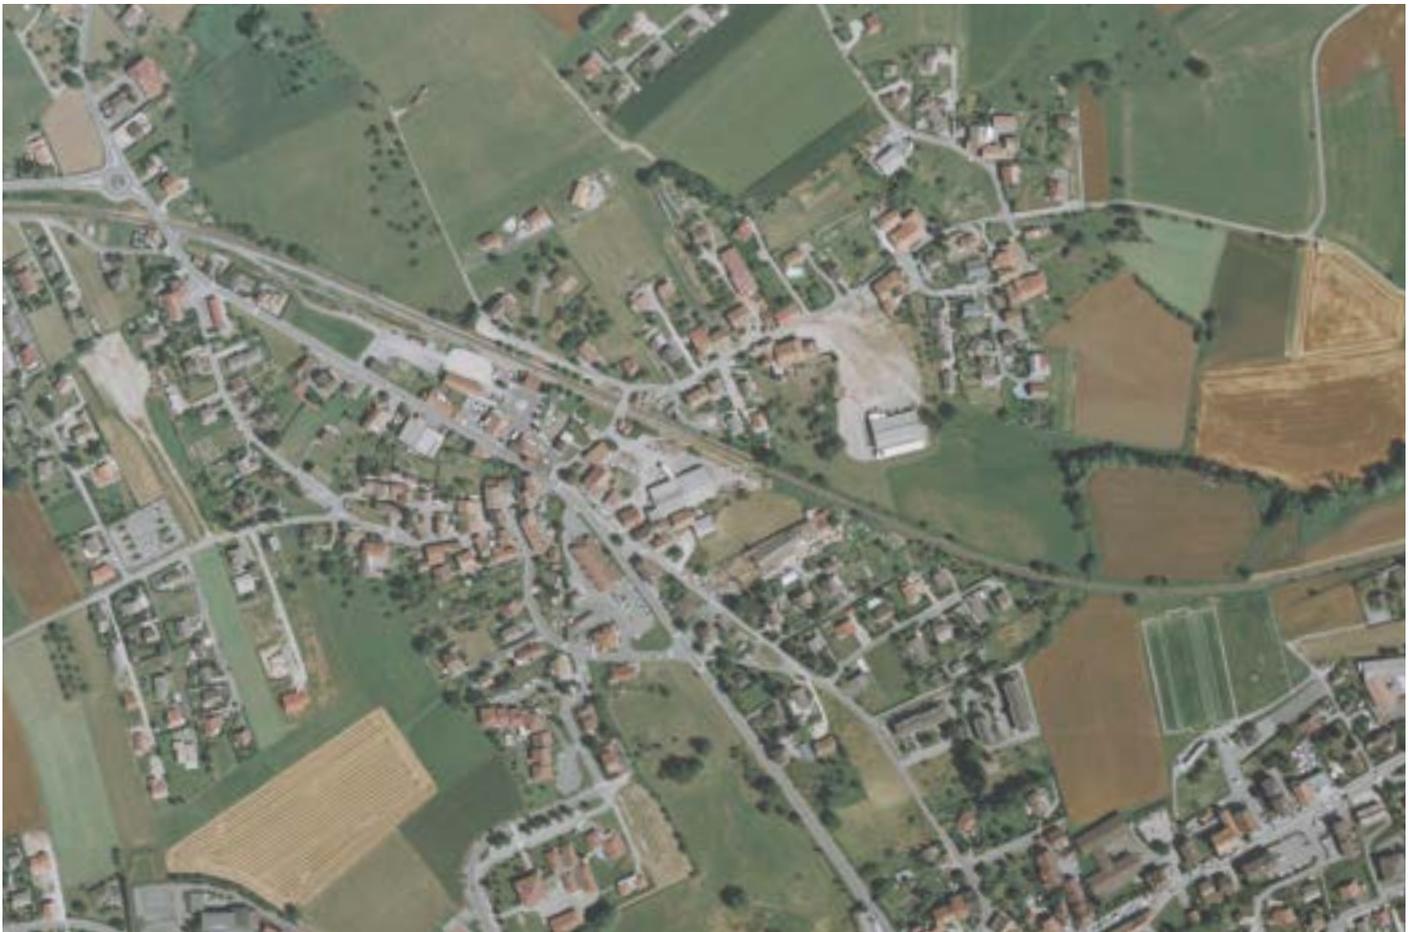
Des nouveaux chemins et venelles pour desservir les lotissements ont été créés.

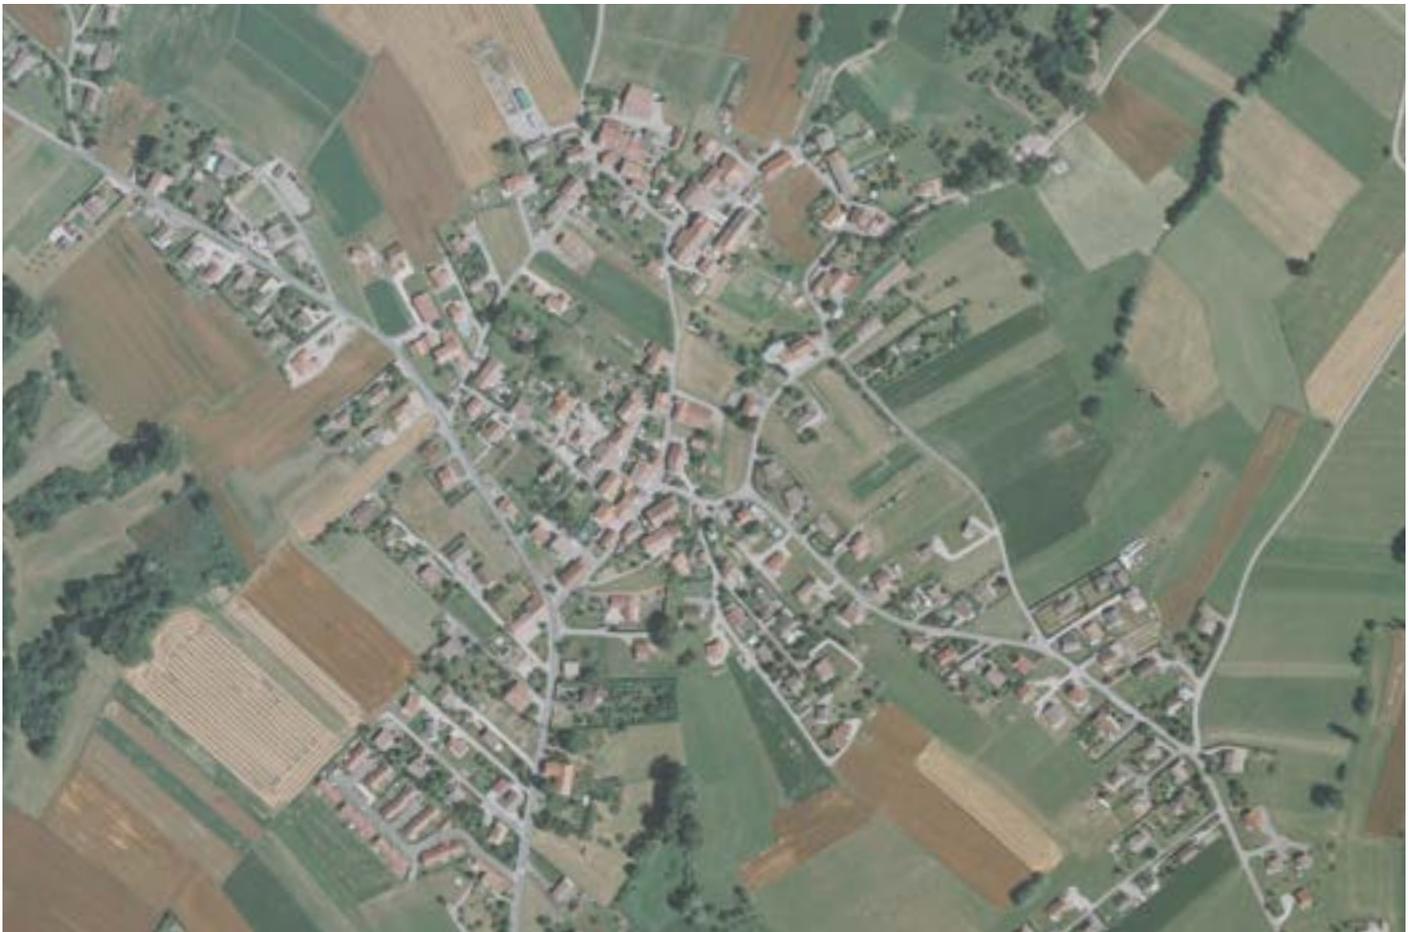
Des nouveaux chemins et venelles ont été créés pour desservir les lotissements.

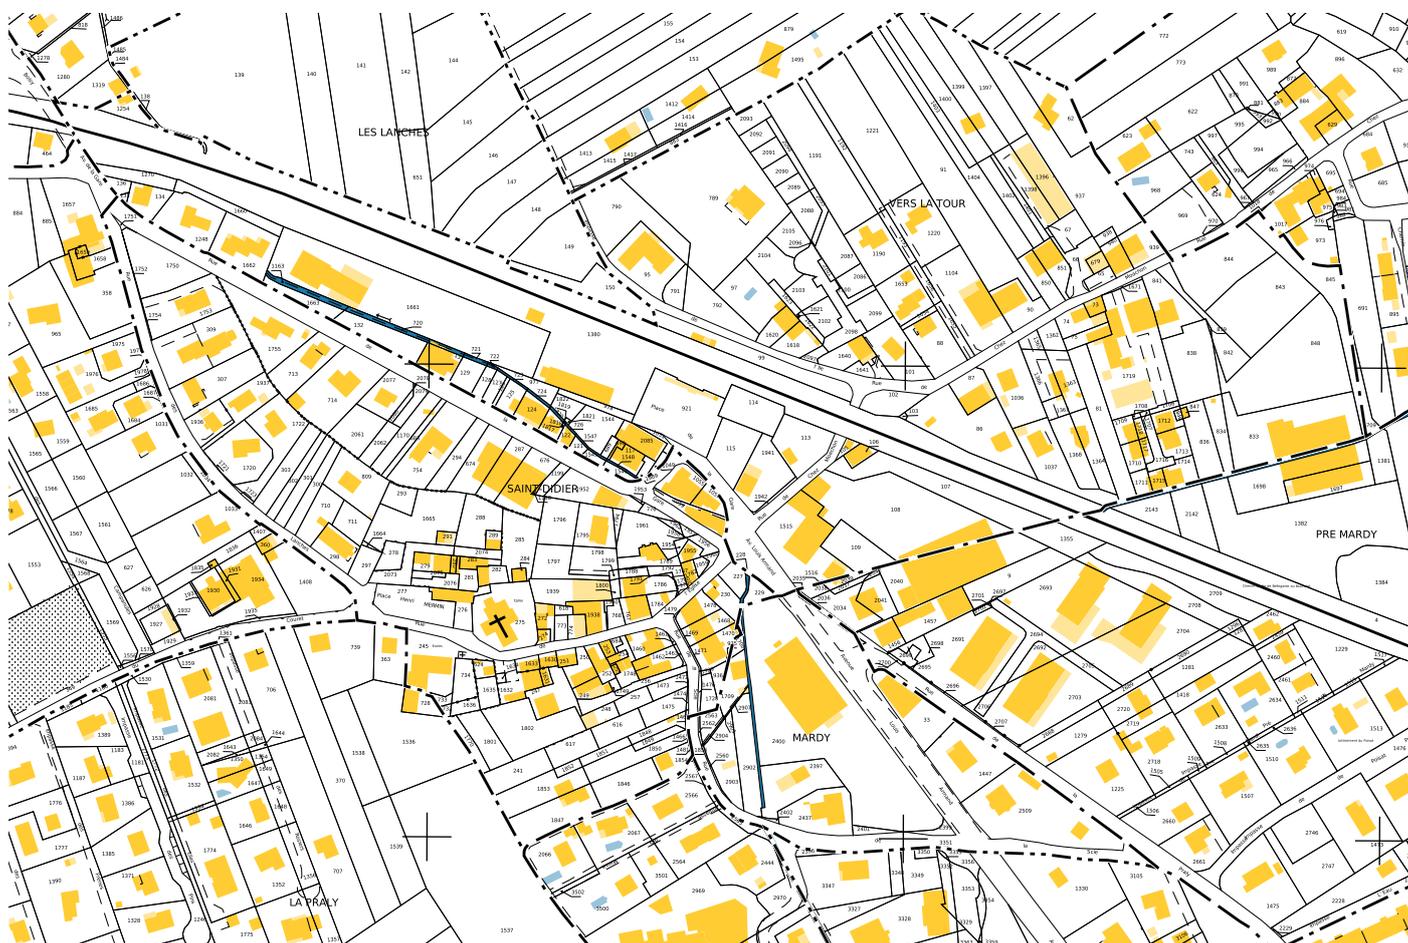
Nous pouvons constater qu'il y a effectivement une urbanisation lente, mais plutôt diffuse et pavillonnaire.

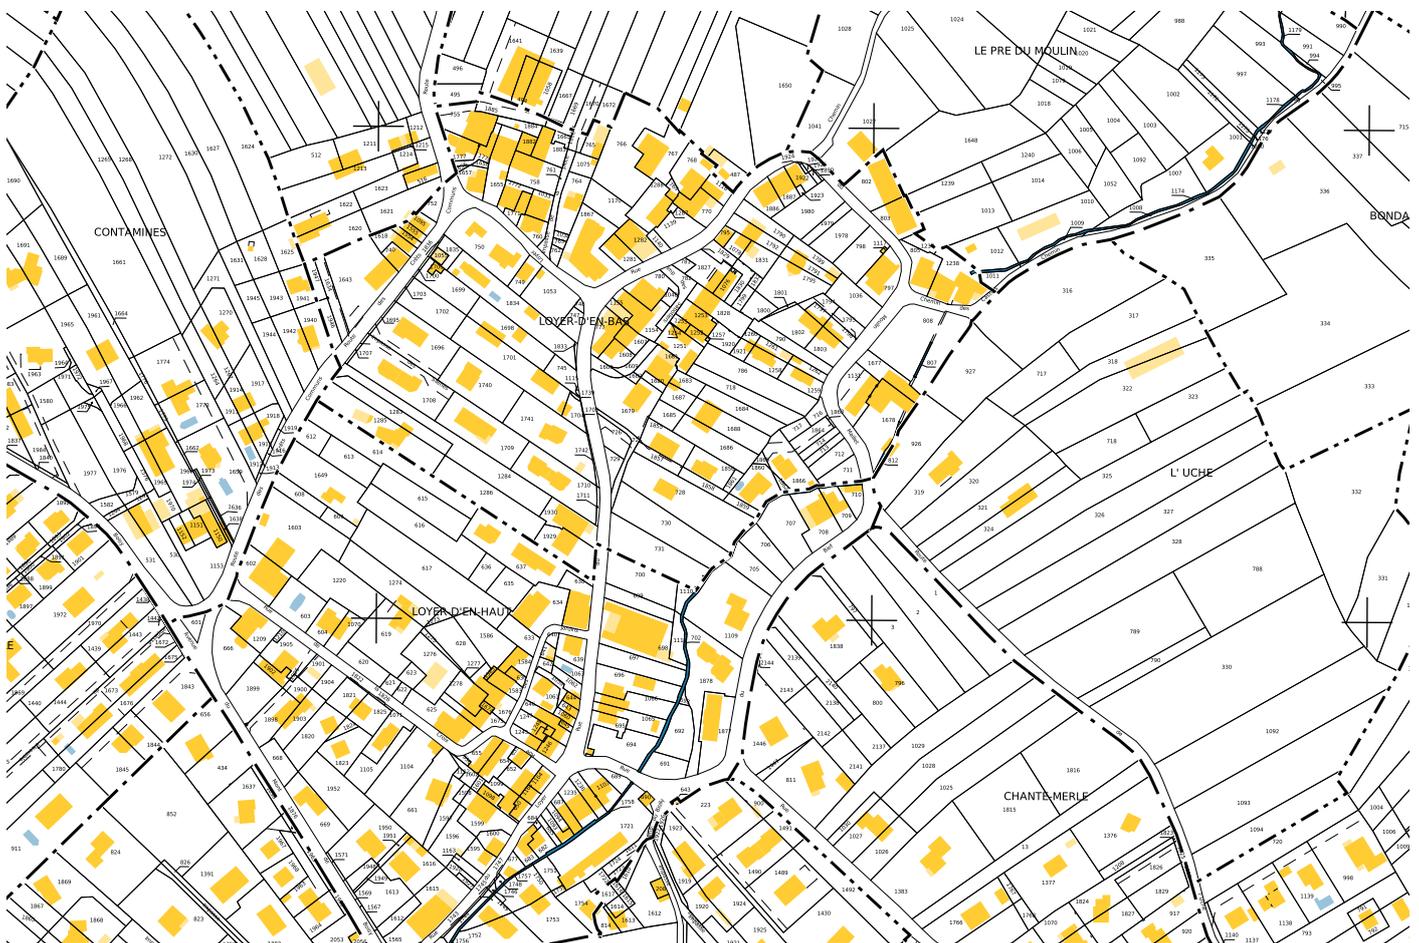
Nous pouvons constater qu'il y a effectivement une urbanisation lente, mais plutôt diffuse et pavillonnaire.

Le territoire reste dominé par les terres agricoles qui sont particulièrement morcelées.

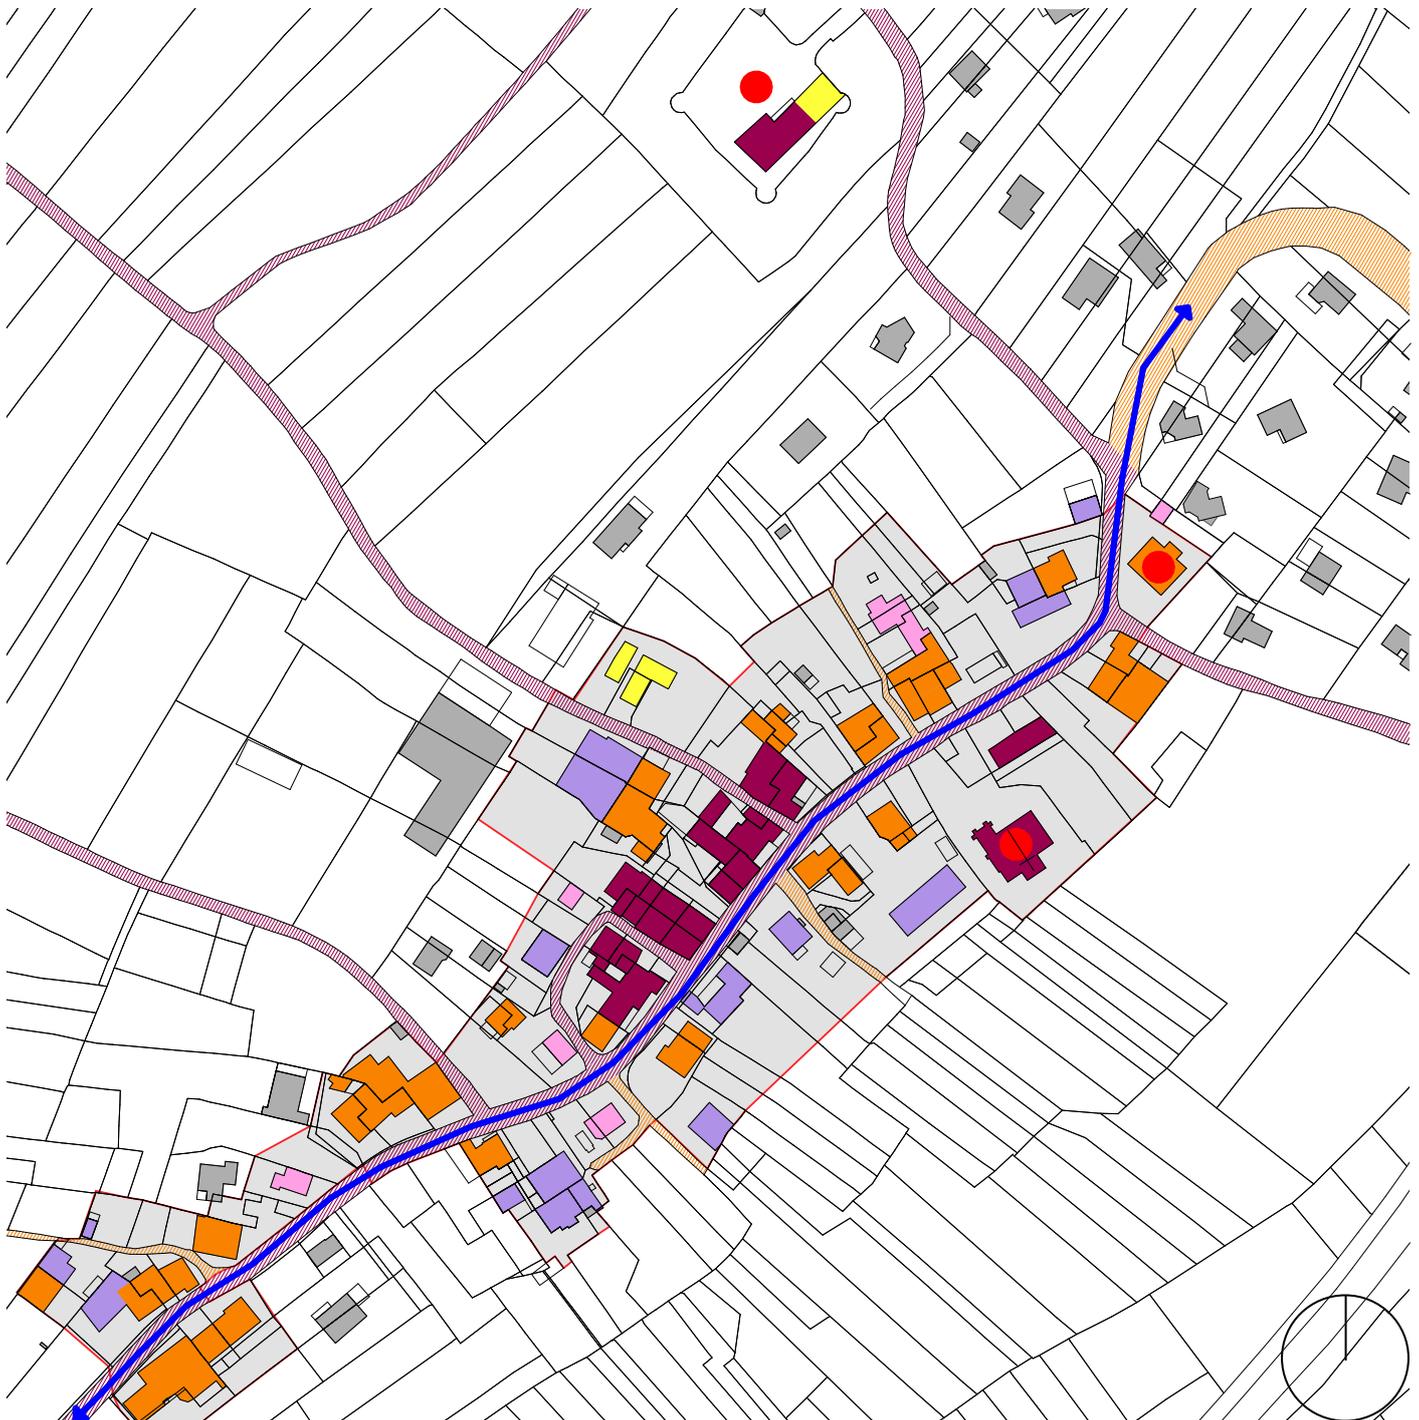
Bien situé sur une croupe prolongeant le promontoire de Langin, le village de Brens aligne ses maisons le long d'une unique rue, l'avenue St-François de Sales. Le bourg historique est caractérisé par la mise en place d'un tissu dense autour de l'église de St. Maurice et cette route principale se configure comme une ligne de croissance. La première période de développement est caractérisée par une croissance faible mais continue, toujours

autour du centre-bourg. Le développement se fait par densification. Si le bourg historique conserve aujourd'hui encore son caractère traditionnel, l'urbanisation récente, à partir de la seconde moitié du XXème siècle est en rupture et elle se fait à le long des voies de communications par découpage de l'ancien parcellaire agricole. Le petit cimetière autour de l'église a disparu.

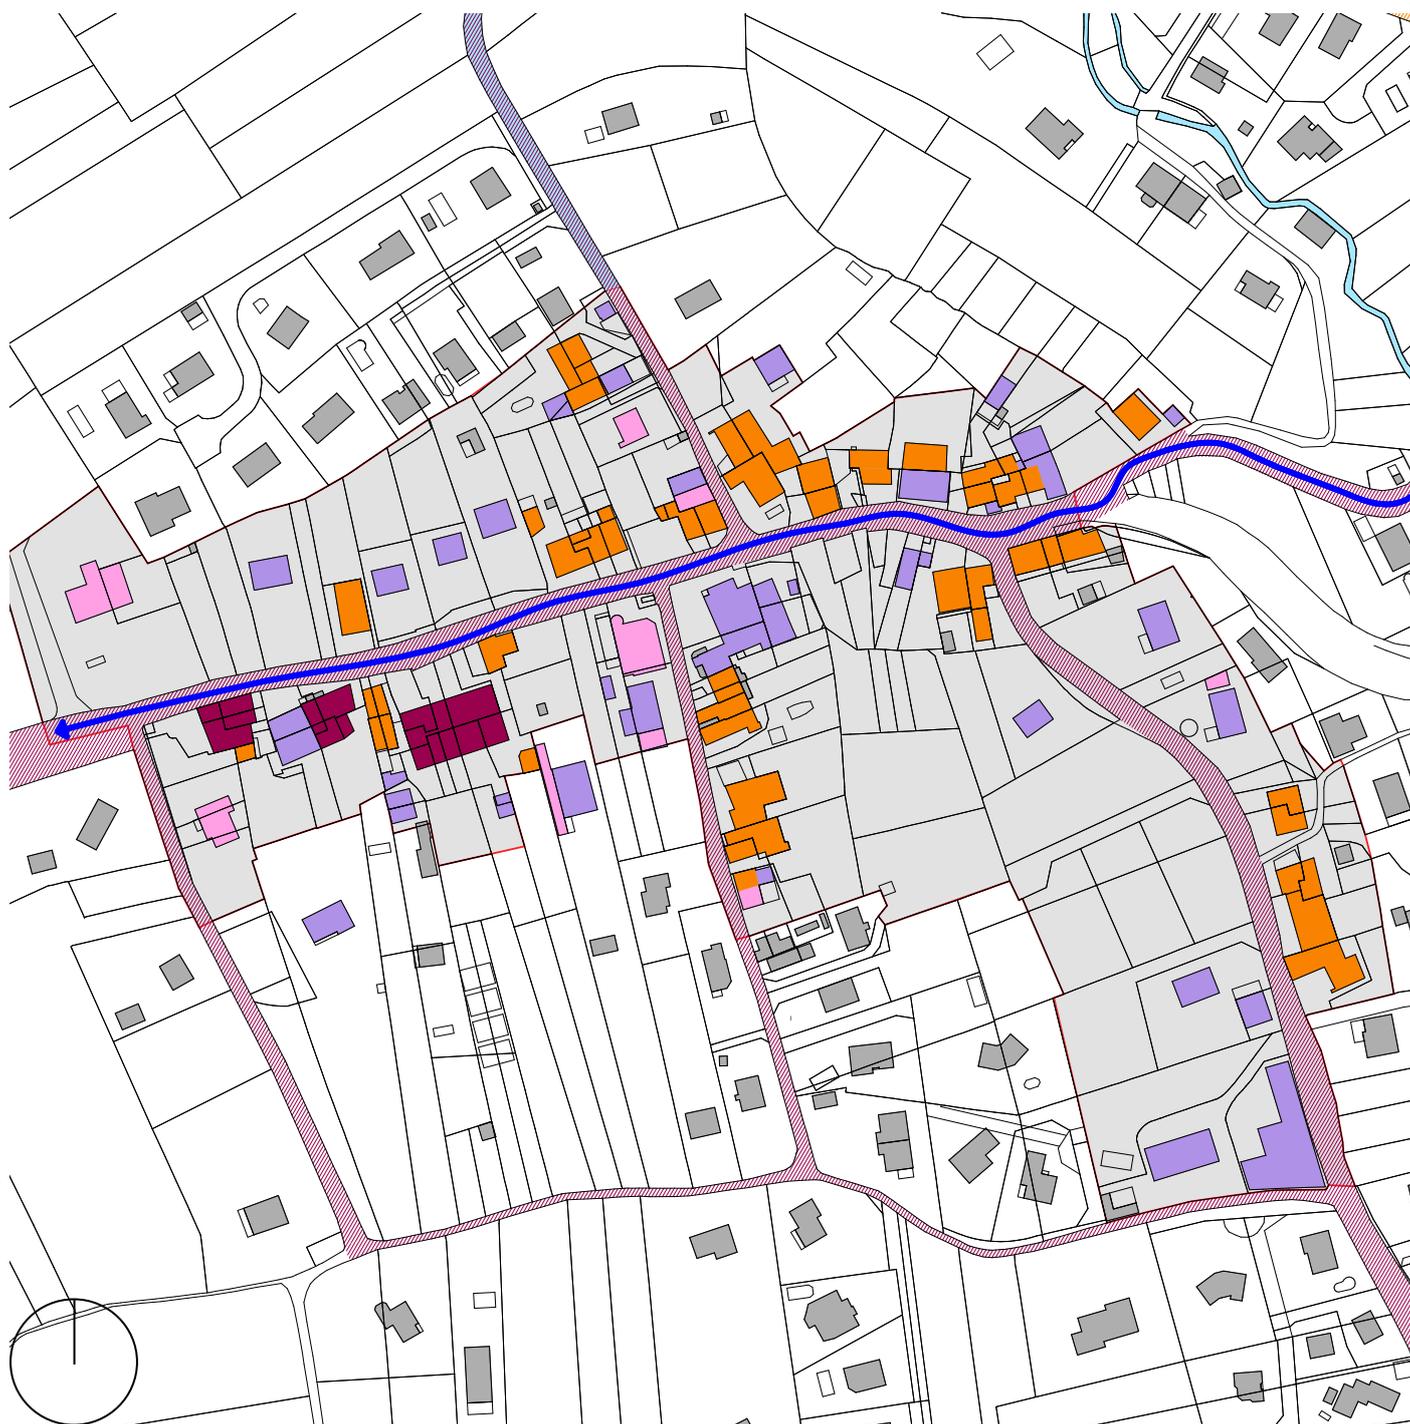
LANGIN

A Langin on note la permanence des tracés et de l'actuelle D903 qui se configure comme une ligne de croissance. Les modifications du tracé sont ponctuelles. En fait, les rues, les placettes et leurs alignements sont, sauf remaniements récents, ce qu'ils étaient il y a plusieurs siècles. Le bourg s'étend le long de la D903 qui est un axe de communication avec les autres villages et les îlots s'urbanisent en priorité le long de cette voie.

On retrouve sur cet axe plusieurs fermes, ce qui nous indique que le territoire était exploité principalement pour l'agriculture (voir à ce sujet aussi la mappe sarde qui note avec un hachurage marron les champs). Certaines fermes ont été remaniées dans le temps et des parties ont été démolies ou modifiées pour devenir des habitations.

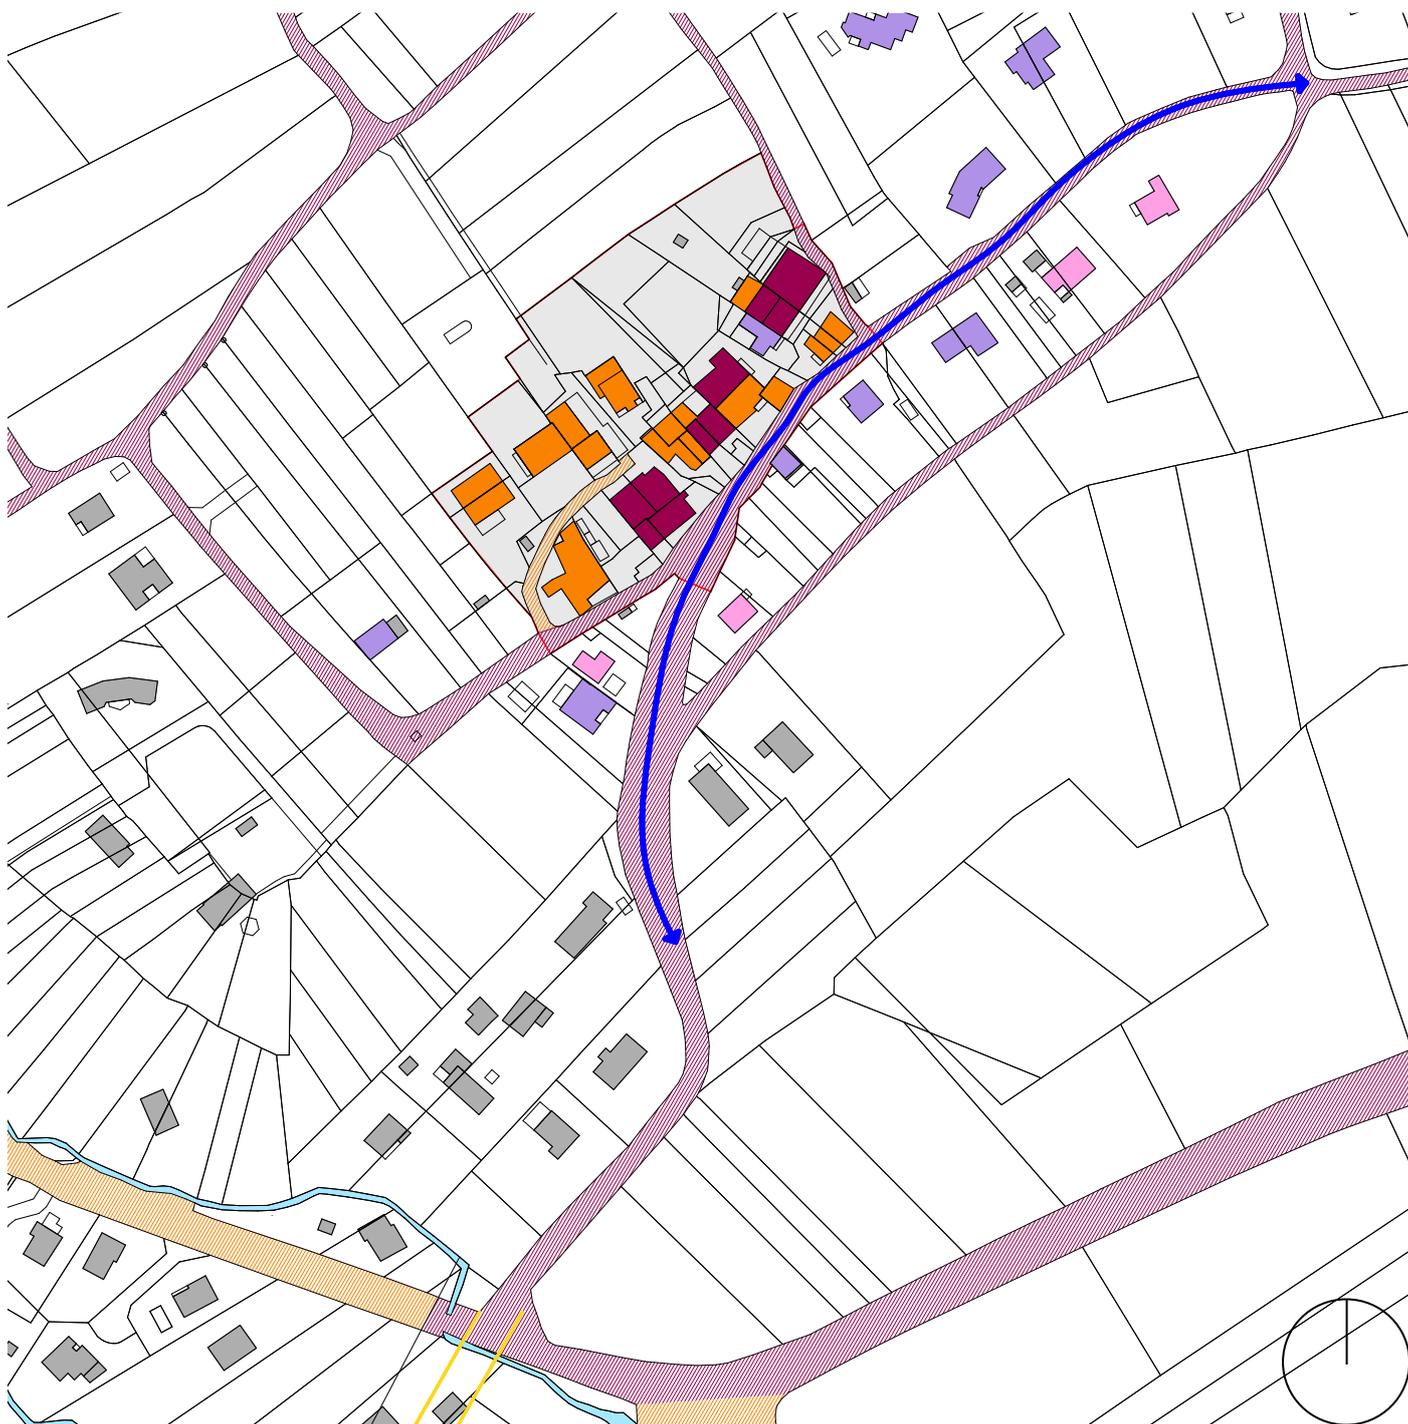
LE CHOULEX

Le Choulex est un petit hameaux constitué de fermes et de maisons rurales qui sont implantées dans un "cœur historique" qui était déjà présent sur la mappe sarde. Cette partie reste assez compacte et nous n'avons pas de grosses modifications (quelques extensions ou démolitions). Toutefois, des nouvelles maisons individuelles ont été bâties dans des anciennes parcelles agricoles proches du centre historiques.

Les tracés principaux n'ont pas subit de changement depuis le XIXème et seulement des venelles secondaires pour accéder aux maisons individuelles ou aux lotissements nouveaux ont vu le jour.

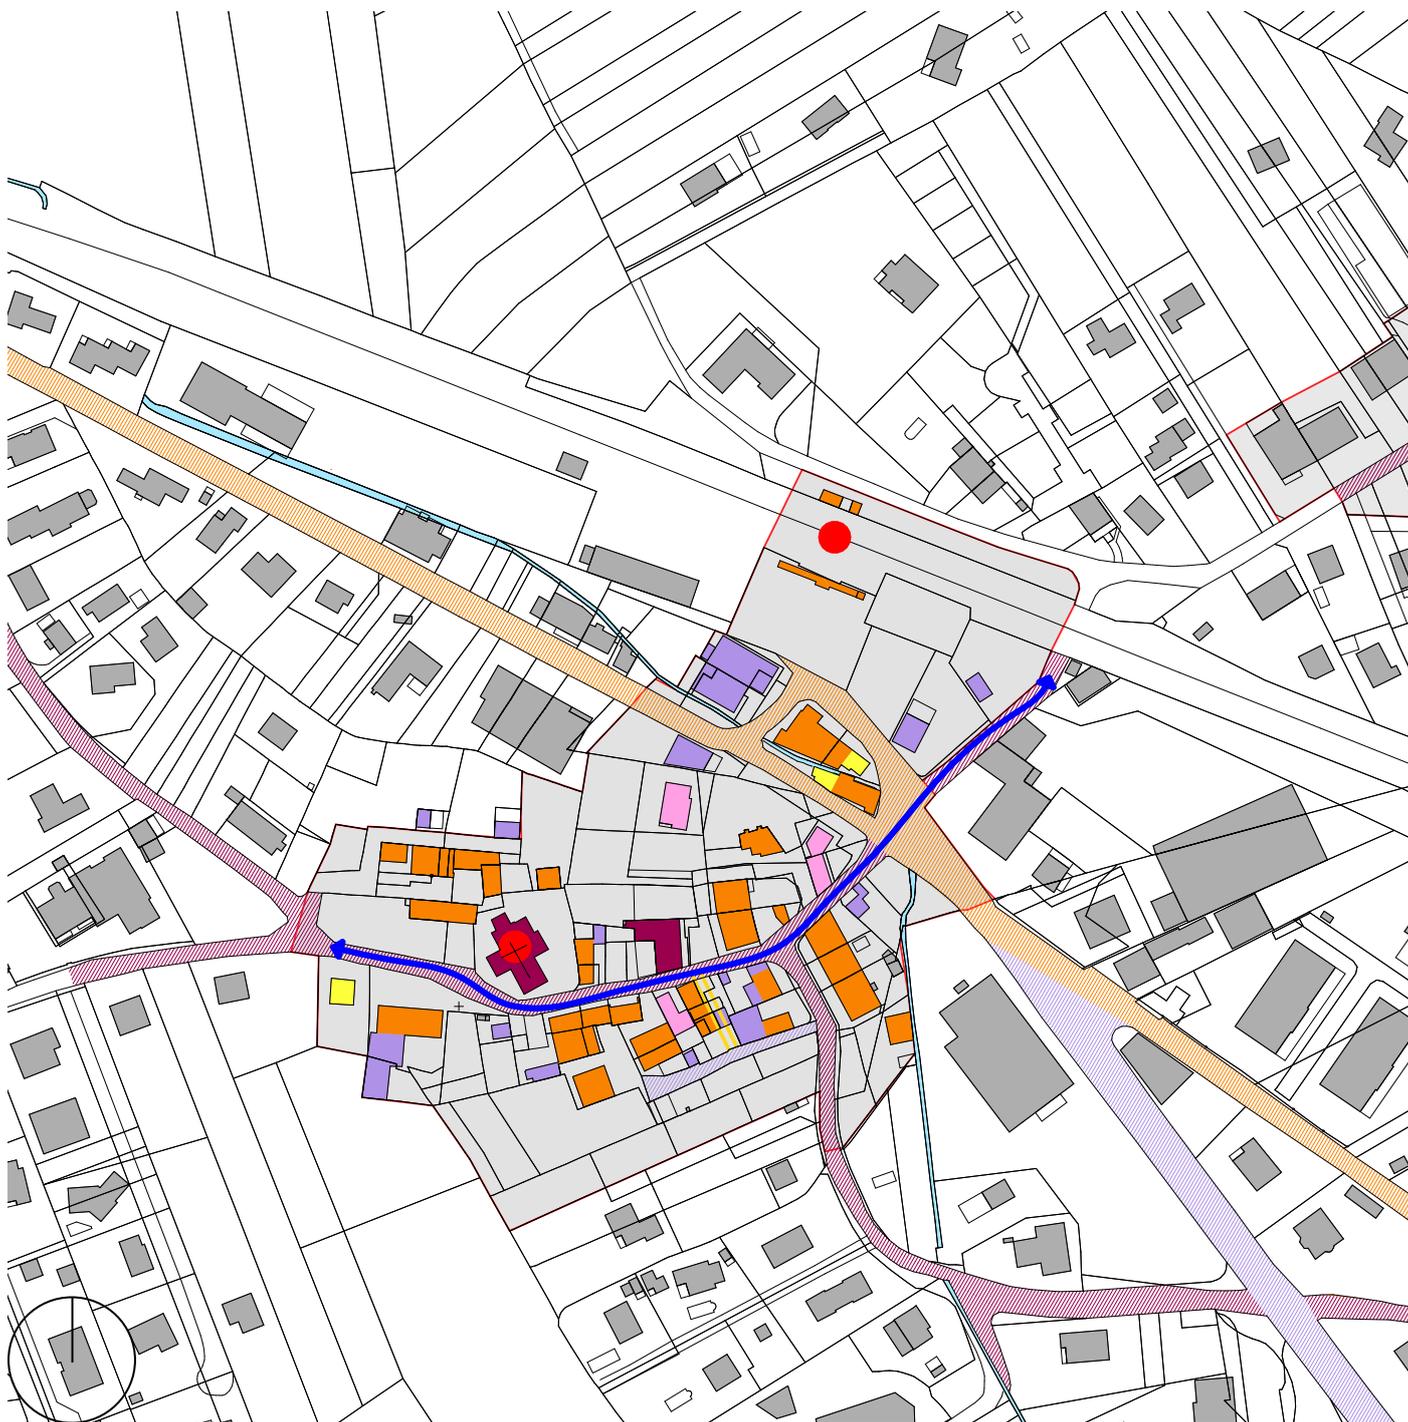
Saint Didier a évolué d'abord le long de la rue de l'Église et autour du pôle église/mairie (bâtiment emblématique de la commune, datant du XIXème siècle et situé en face

de l'église). La croissance du centre ville s'est caractérisée par un développement continu par extension directe et prolongement des parties déjà construite au XVIIIème; puis la densification a investi l'ancien parcellaire agricole.

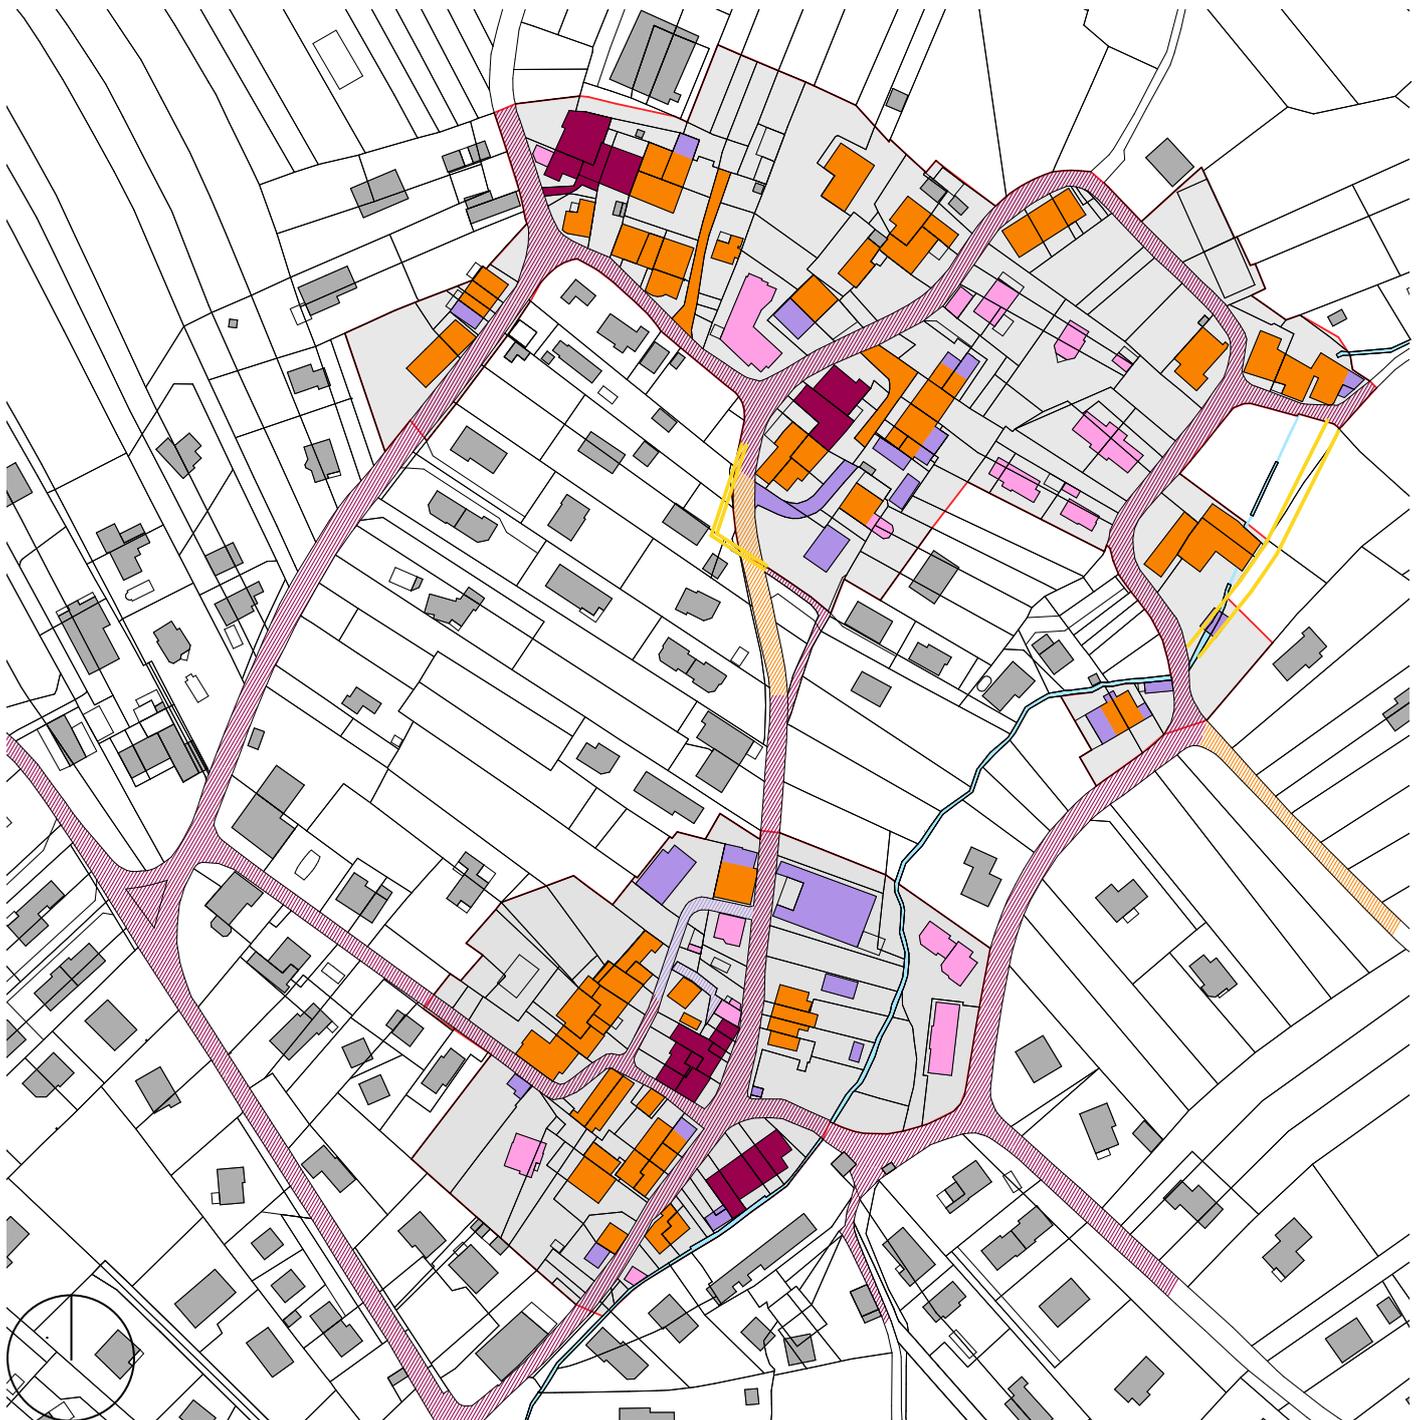
constructibles. Entre ces deux hameaux on retrouve donc une densification contemporaine constituée de maisons individuelles qui génère un tissu lâche, constitué principalement des parcelles perpendiculaire à la rue.

Le tissu viaire principale est presque inchangé .

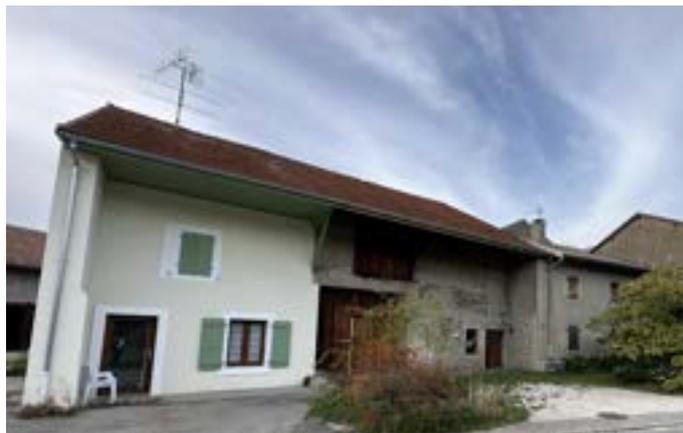
Maison agricole, Brens.

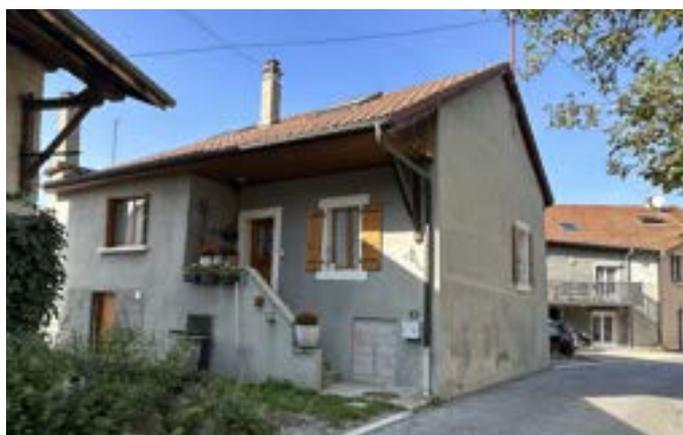
Maison avec escalier, Bons-en-Chablais

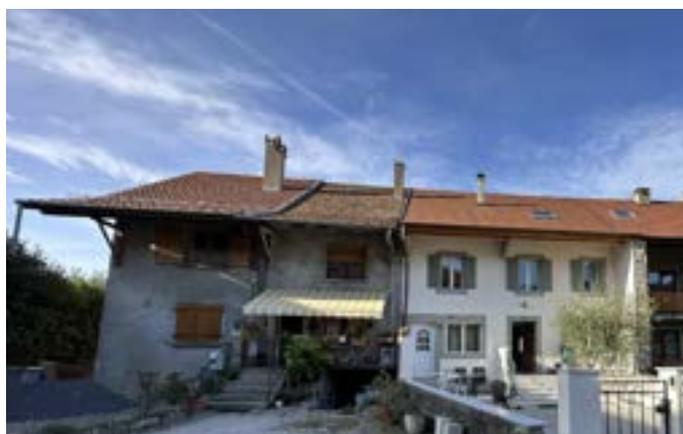
Maisons rurales en accolement, Bons-en-Chablais.

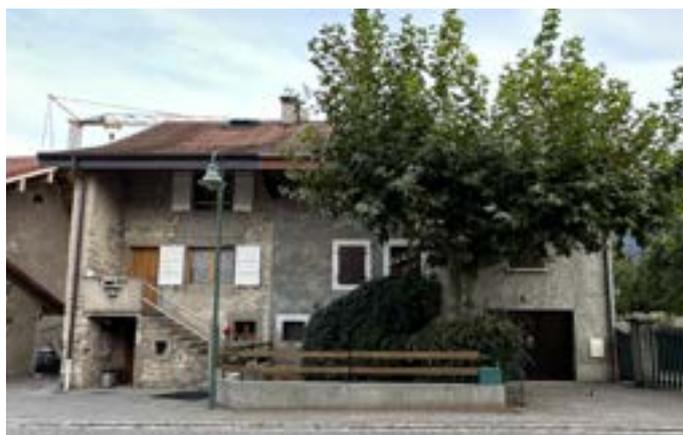
Maison rurale avec escalier et accès à la cave, Brens.

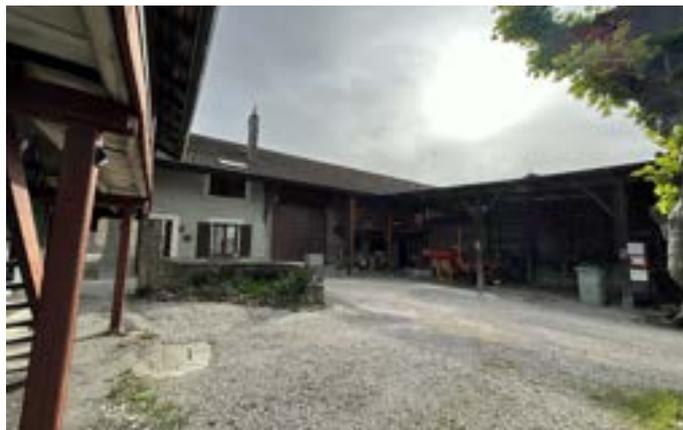
Ferme double avec cour sur rue, Langin.

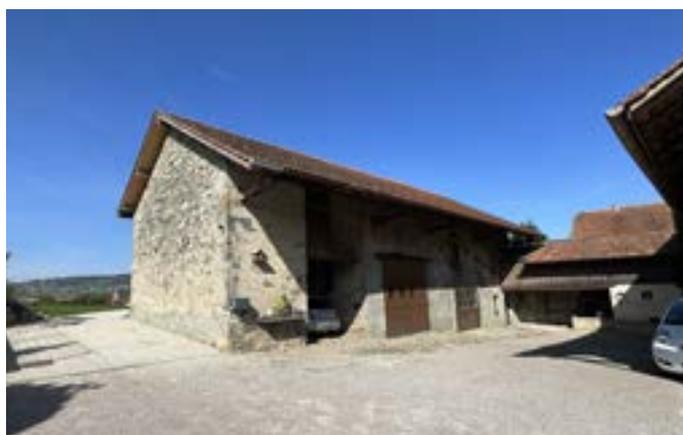
Ferme avec cour arrière, Chez Moachon.

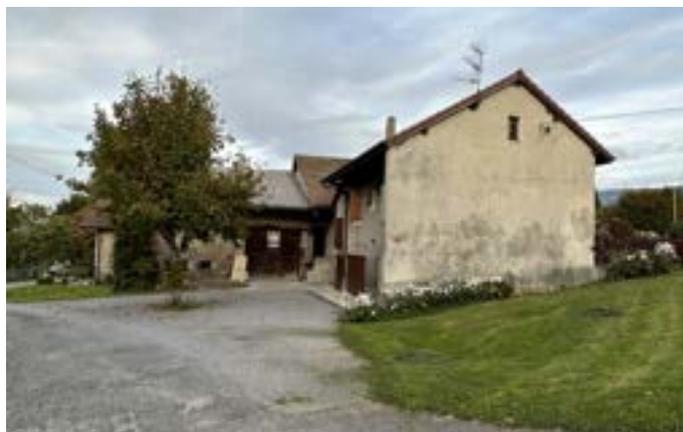
Ferme jointive, Graizier.

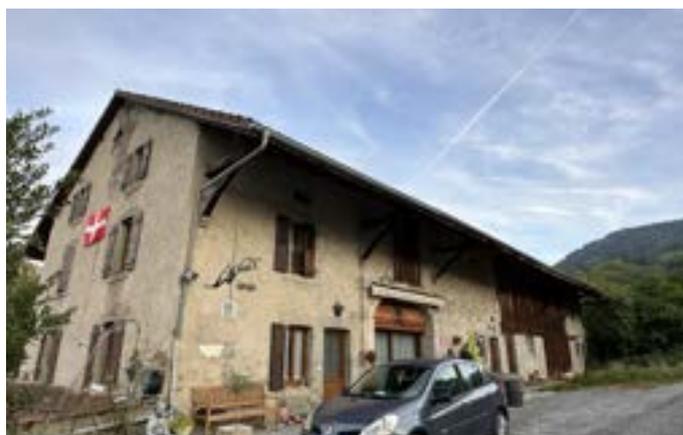
Ferme isolée, Graizier.

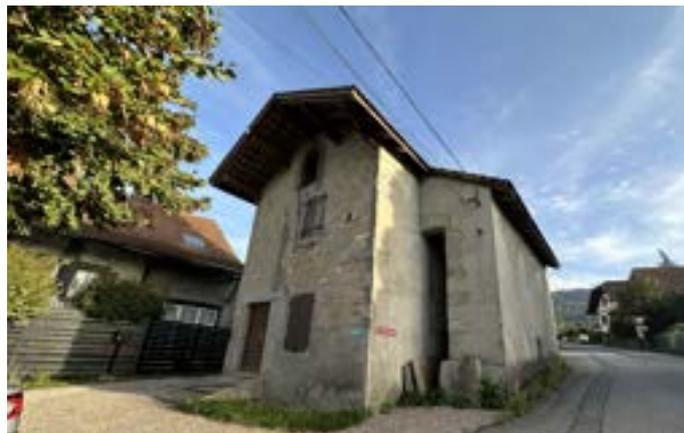
Moulin, Bons-en-Chablais

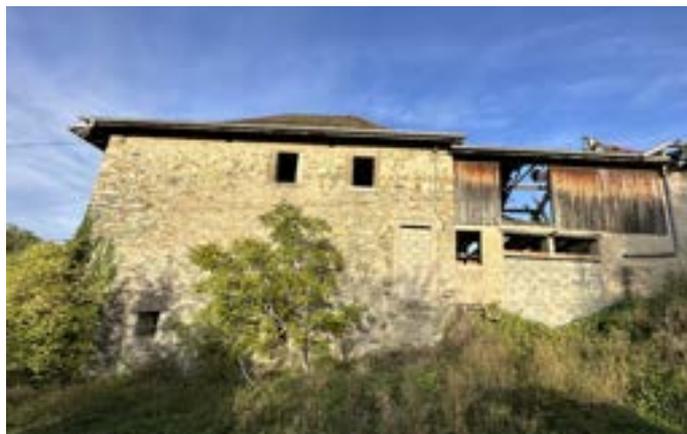
Moulin, Bons-en-Chablais

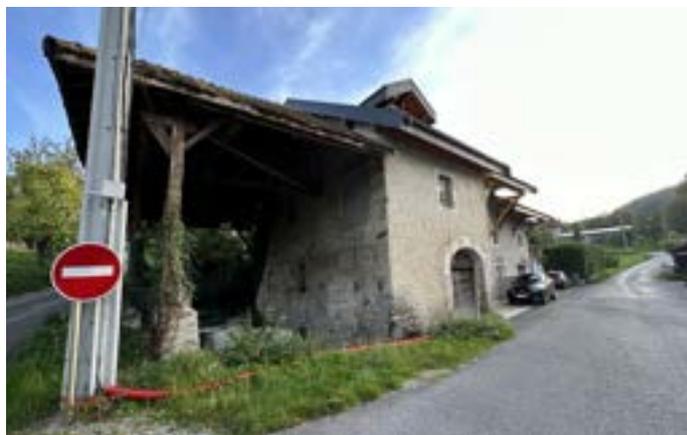
Moulin, Graizier

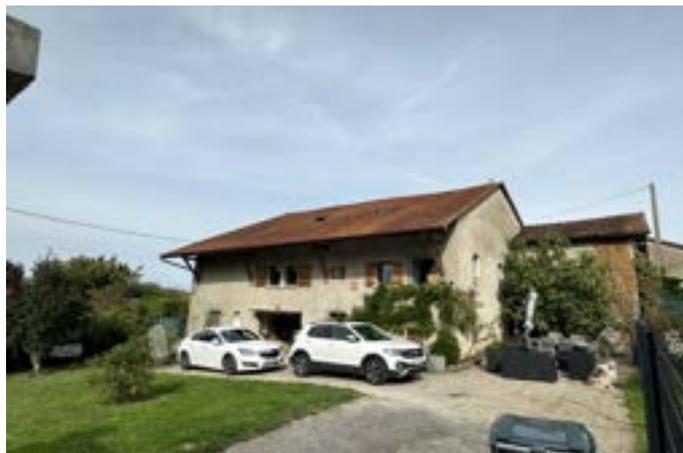
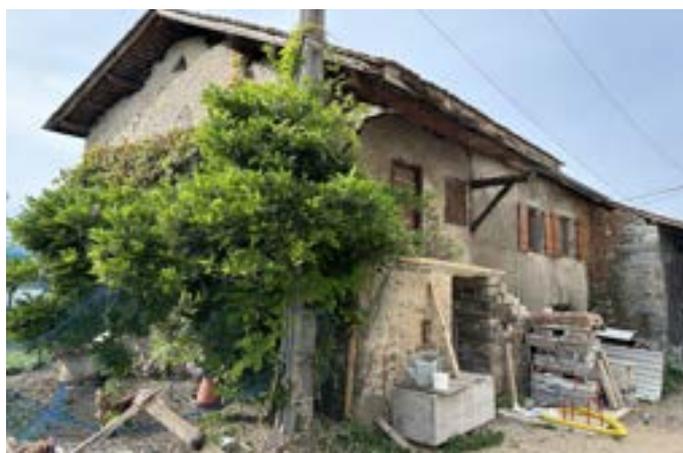
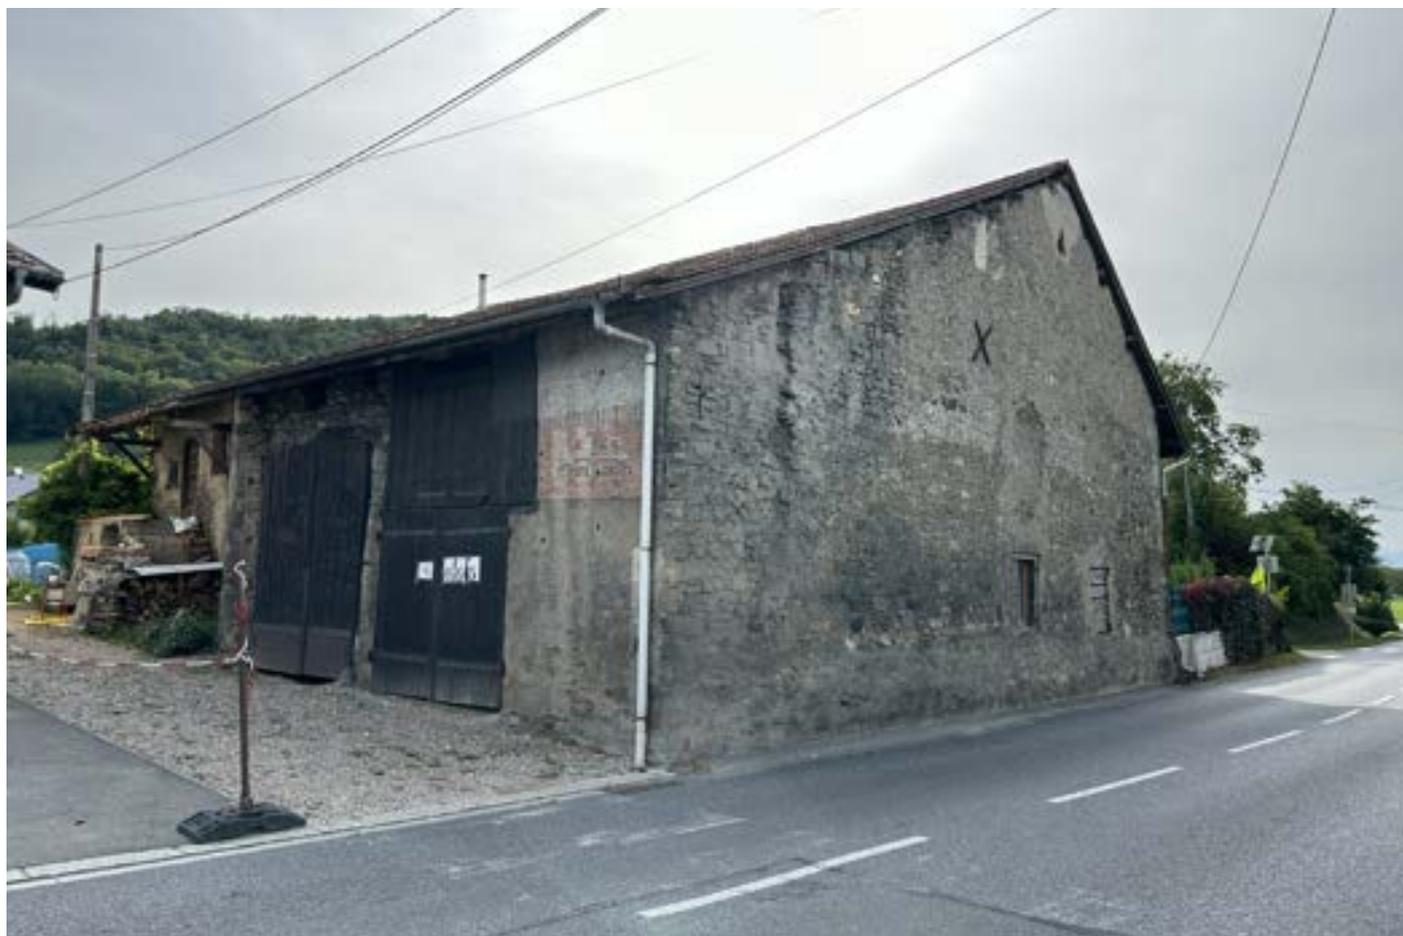
645 - ROUTE DE SALÈVE

TYPE : ancienne ferme de type double

Ensemble urbain d'entrée de ville constitué de plusieurs parcelles et plusieurs lots. Ensemble fortement remanié et d'intérêt secondaire.
