MAÎTRE D'OUVRAGE : MAIRIE DE BONS-EN-CHABLAIS
15 PL. HENRI BOUCHER,
74890 BONS-EN-CHABLAIS

BONS EN CHABLAIS _ INVENTAIRE PATRIMONIAL _ AVRIL 2024

ATELIER D'ARCHITECTURE

RAPPEL DU CONTEXTE ET DES OBJECTIFS

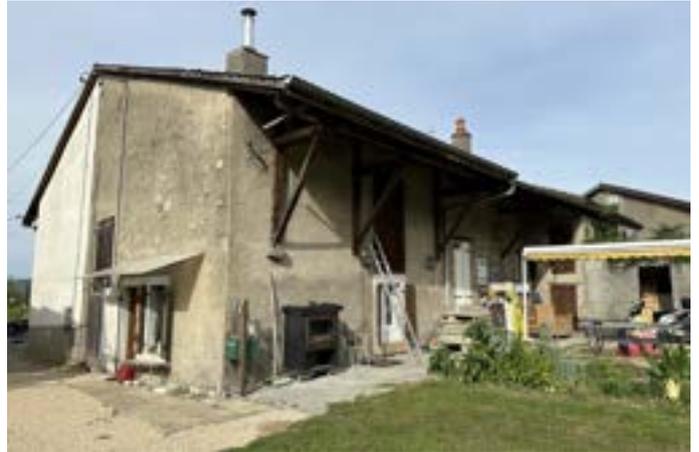
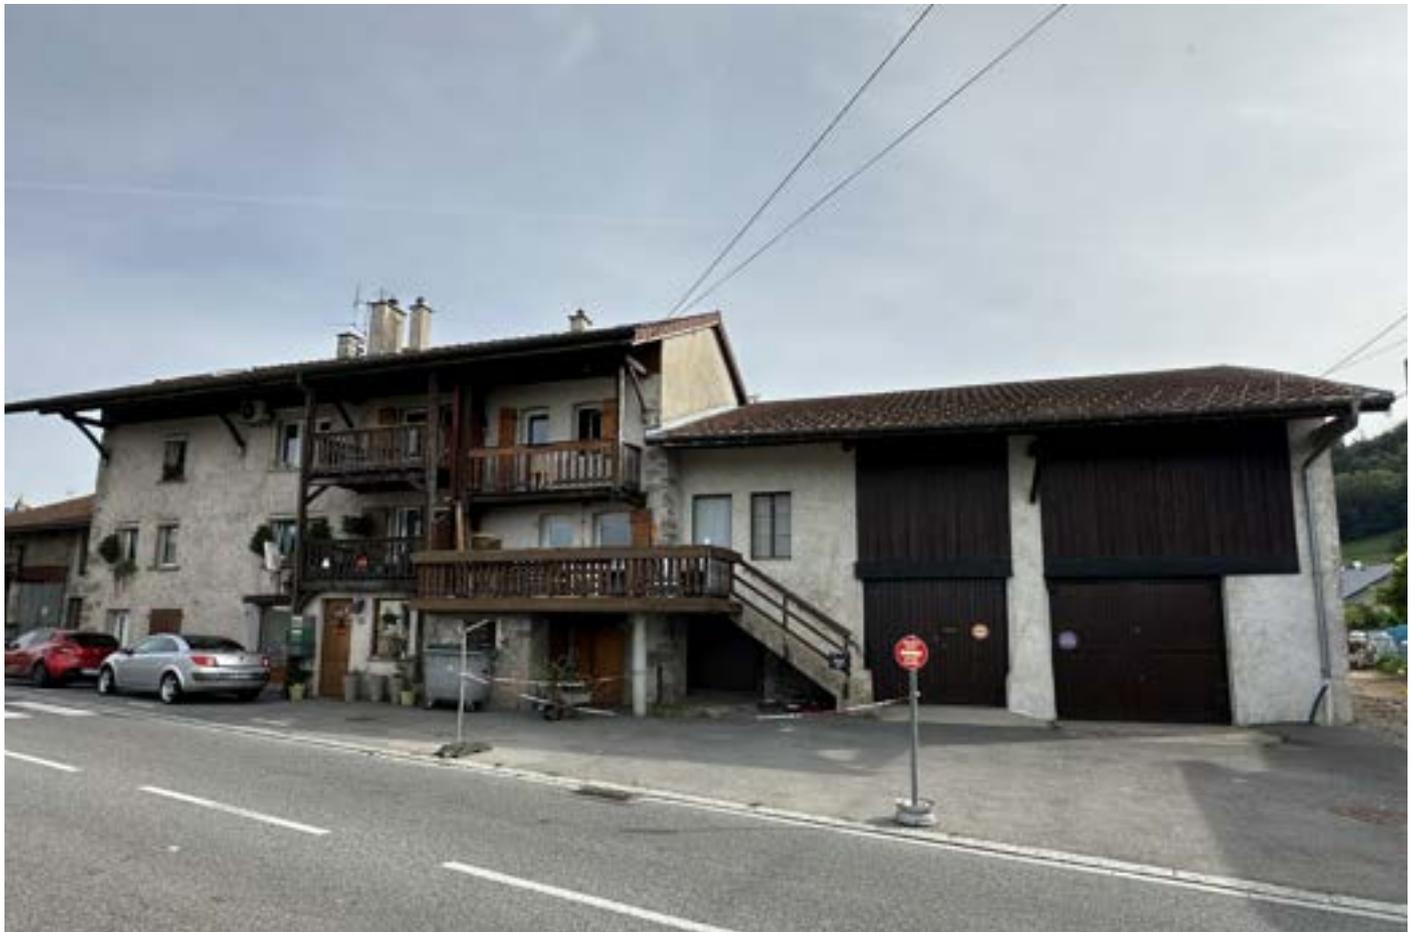
591 - 595 -619 ROUTE DE SALÈVE

TYPE : ancienne ferme unitaire mais divisée le long de la ligne de faitage pour créer des logements côté "champs" et perpendiculairement à la route de Salève pour créer deux unités.

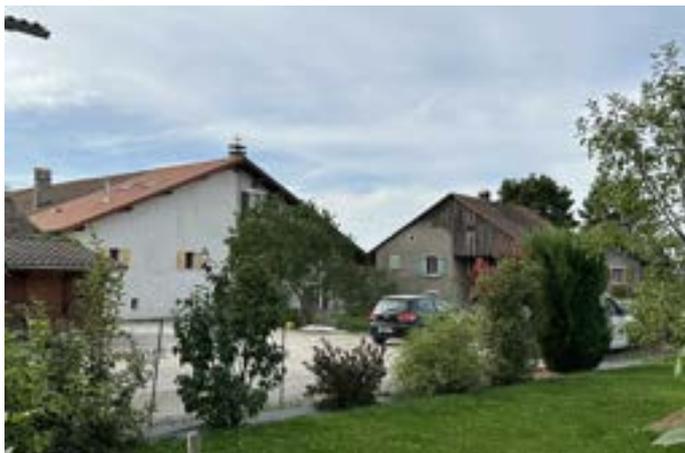
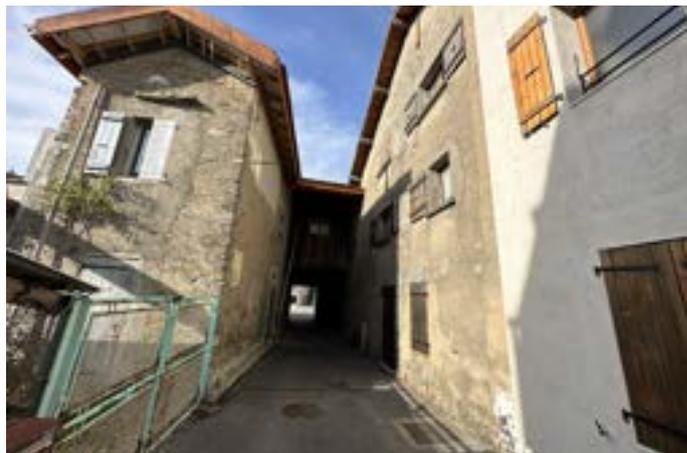
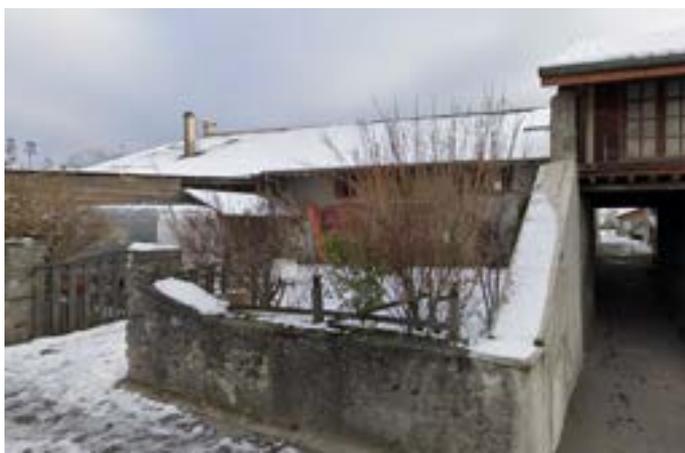
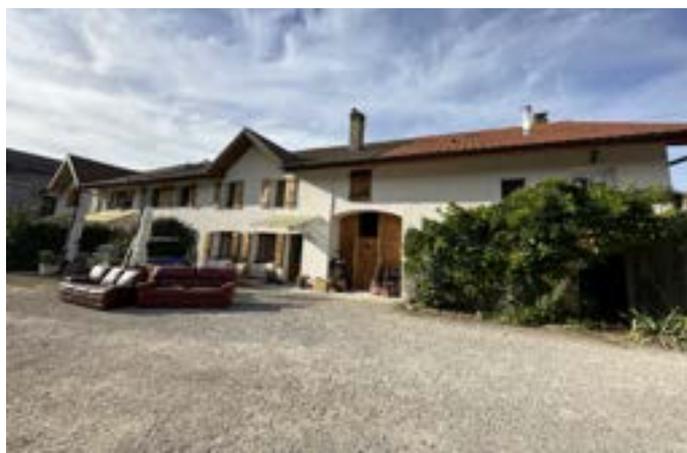
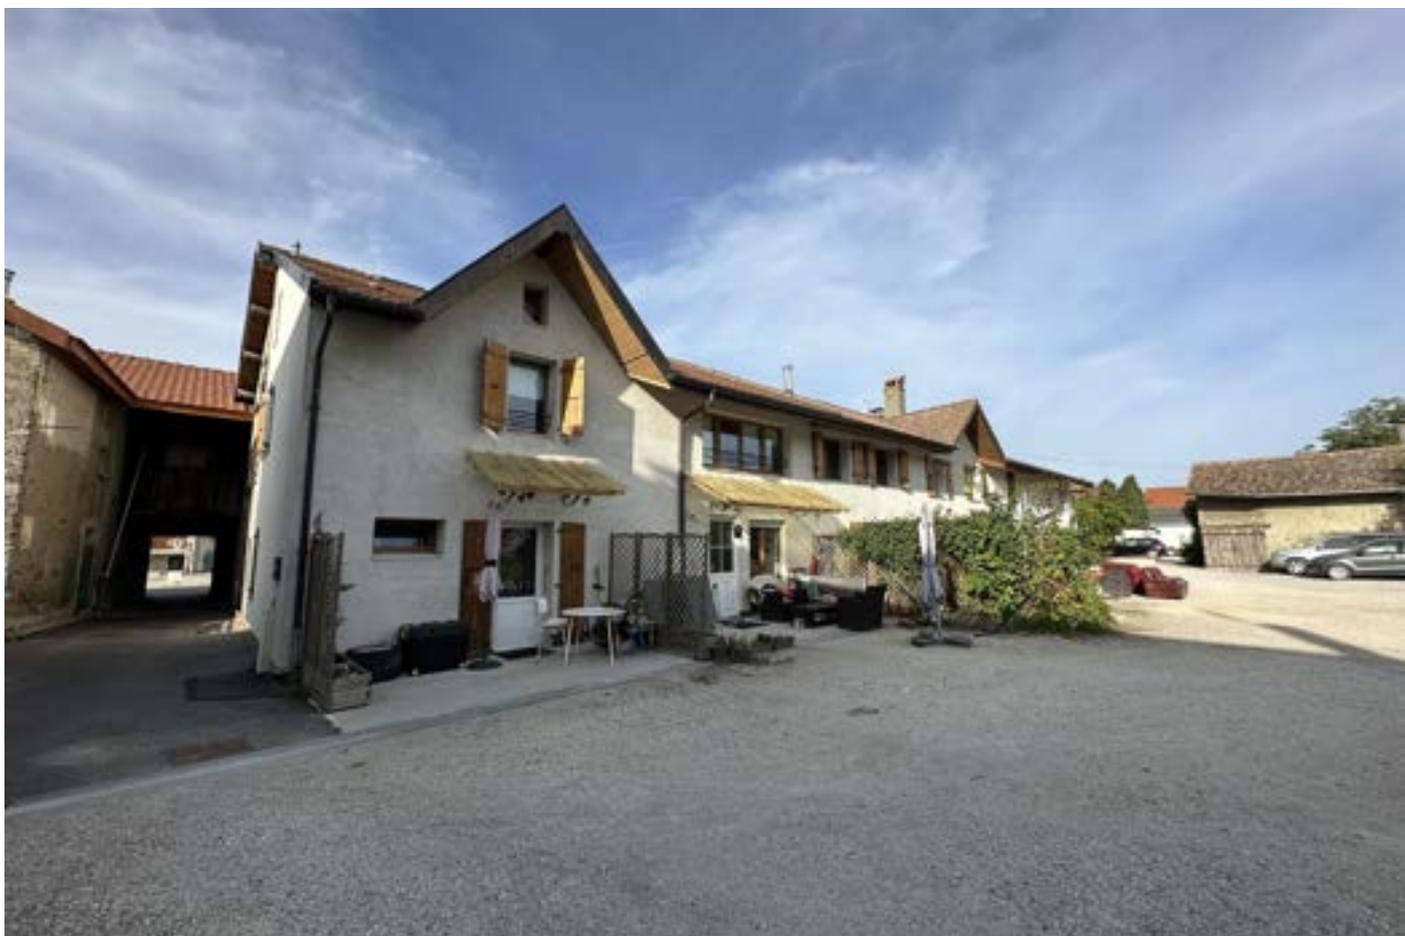
23-33-39-41-55 ROUTE DE SALÈVE

TYPE : ancienne ferme jointive en équerre

NOTES : ensemble beaucoup remanié dont il est difficile lire les caractéristiques historiques.

Conservation de la partie centrale.

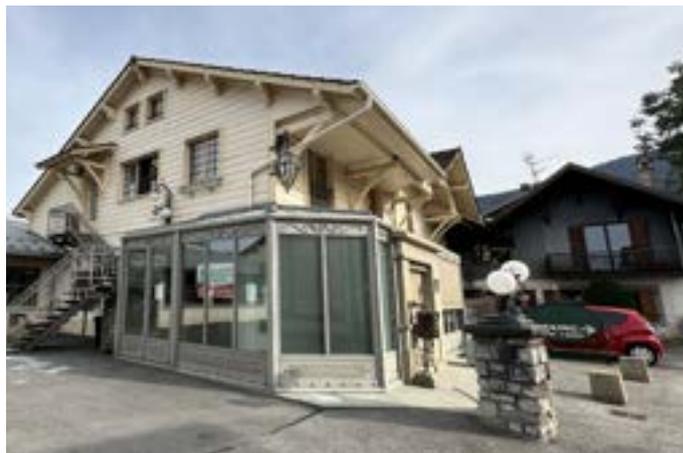
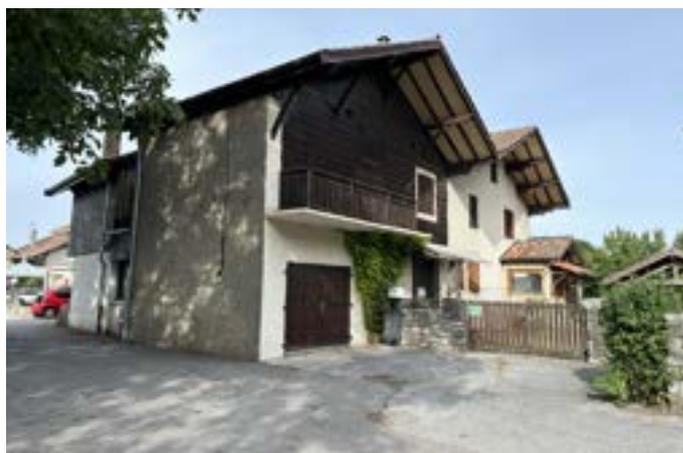
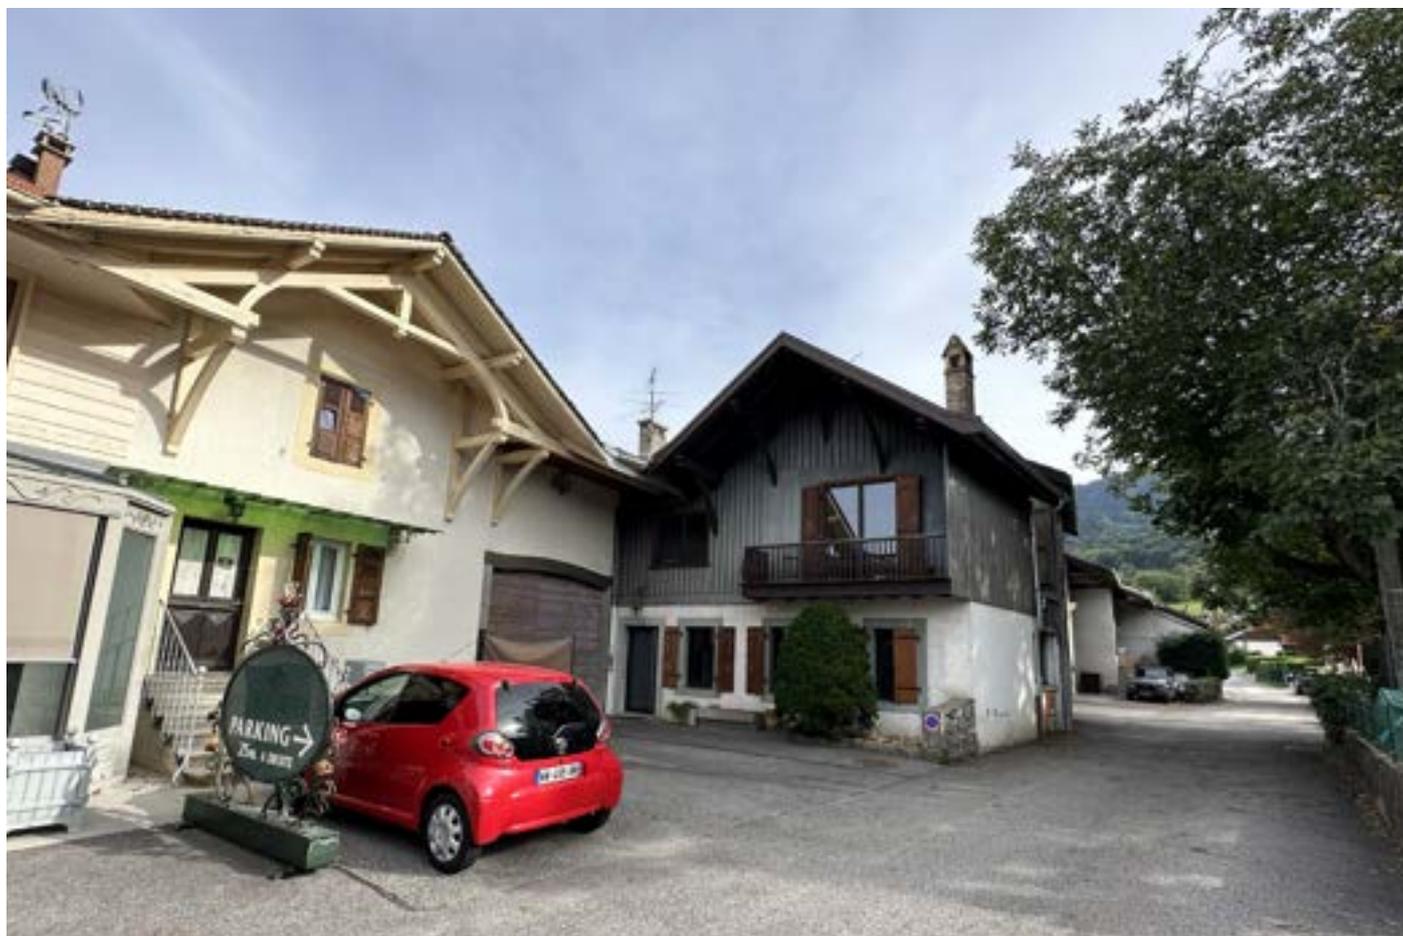
508 - 516 - ROUTE DE SALÈVE

TYPE : ancienne ferme isolée

Lecture absente des éléments historiques.

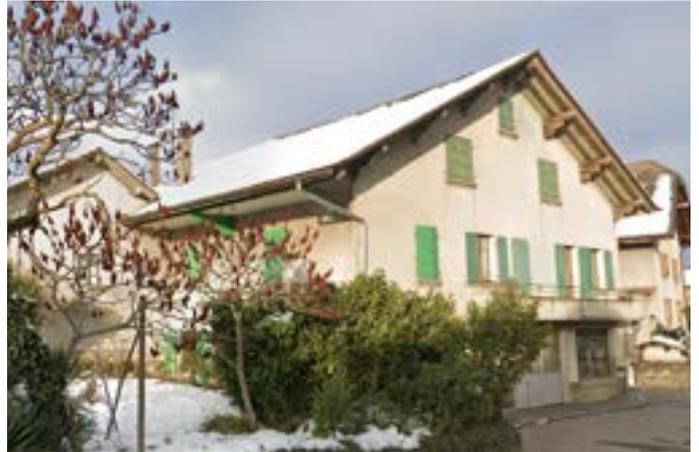
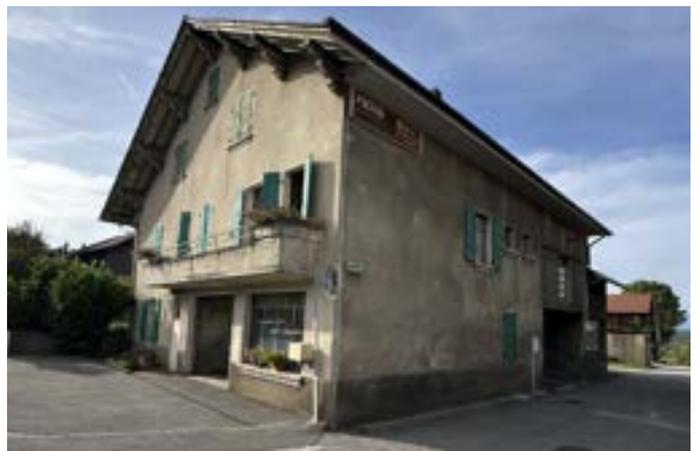
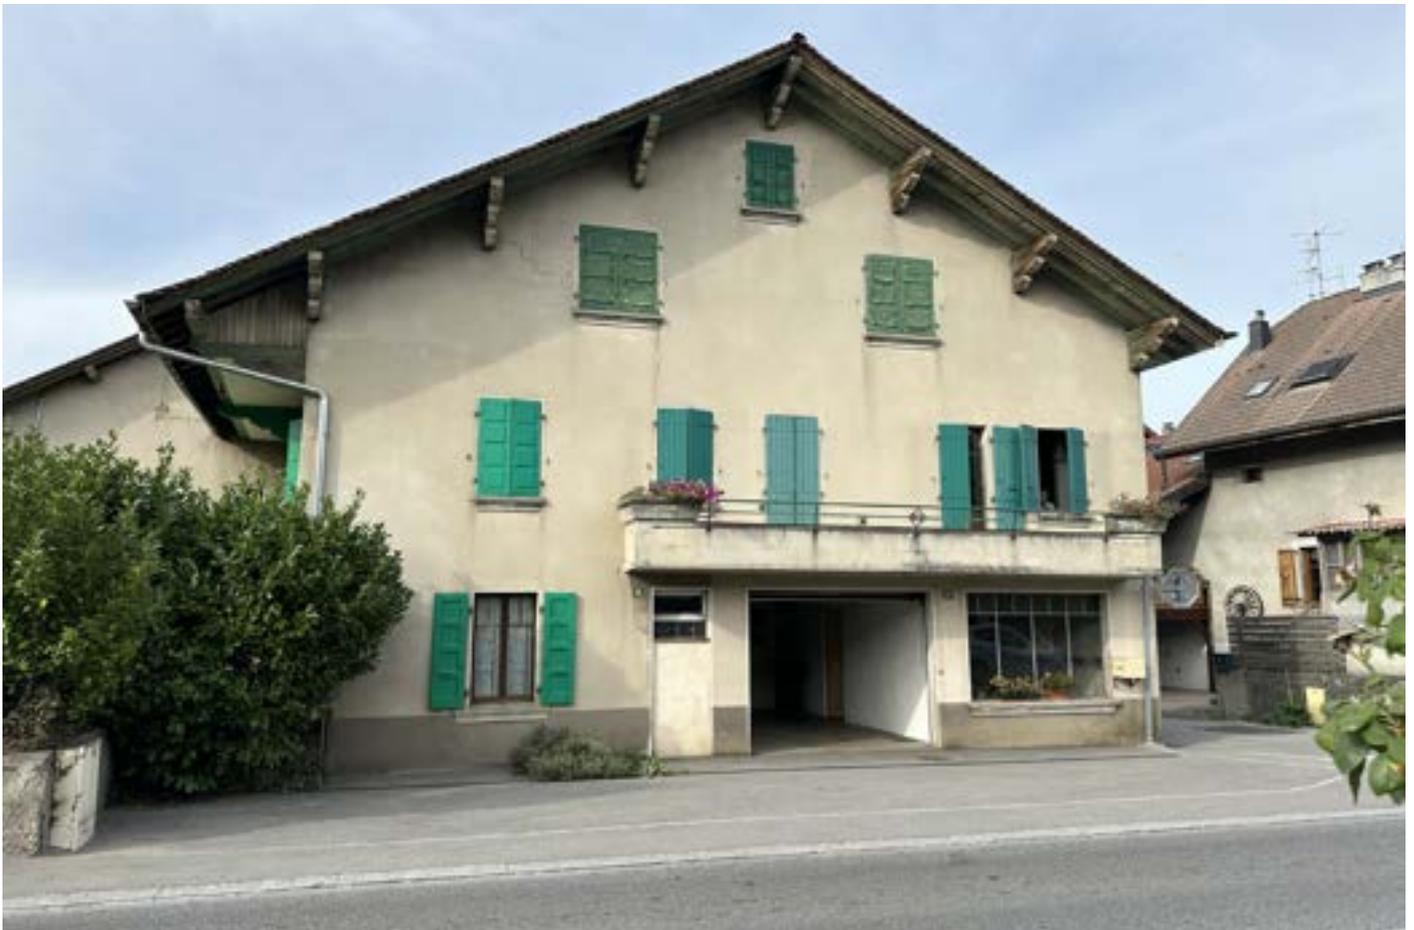
413 - 415 - 427 ROUTE DE SALEVE

TYPE : ancienne ferme unitaire et en équerre

L'angle sur le rue du petit Paris a été démoli.

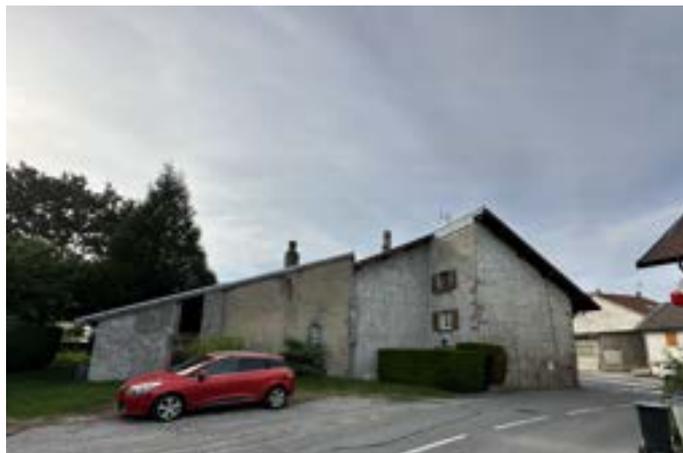
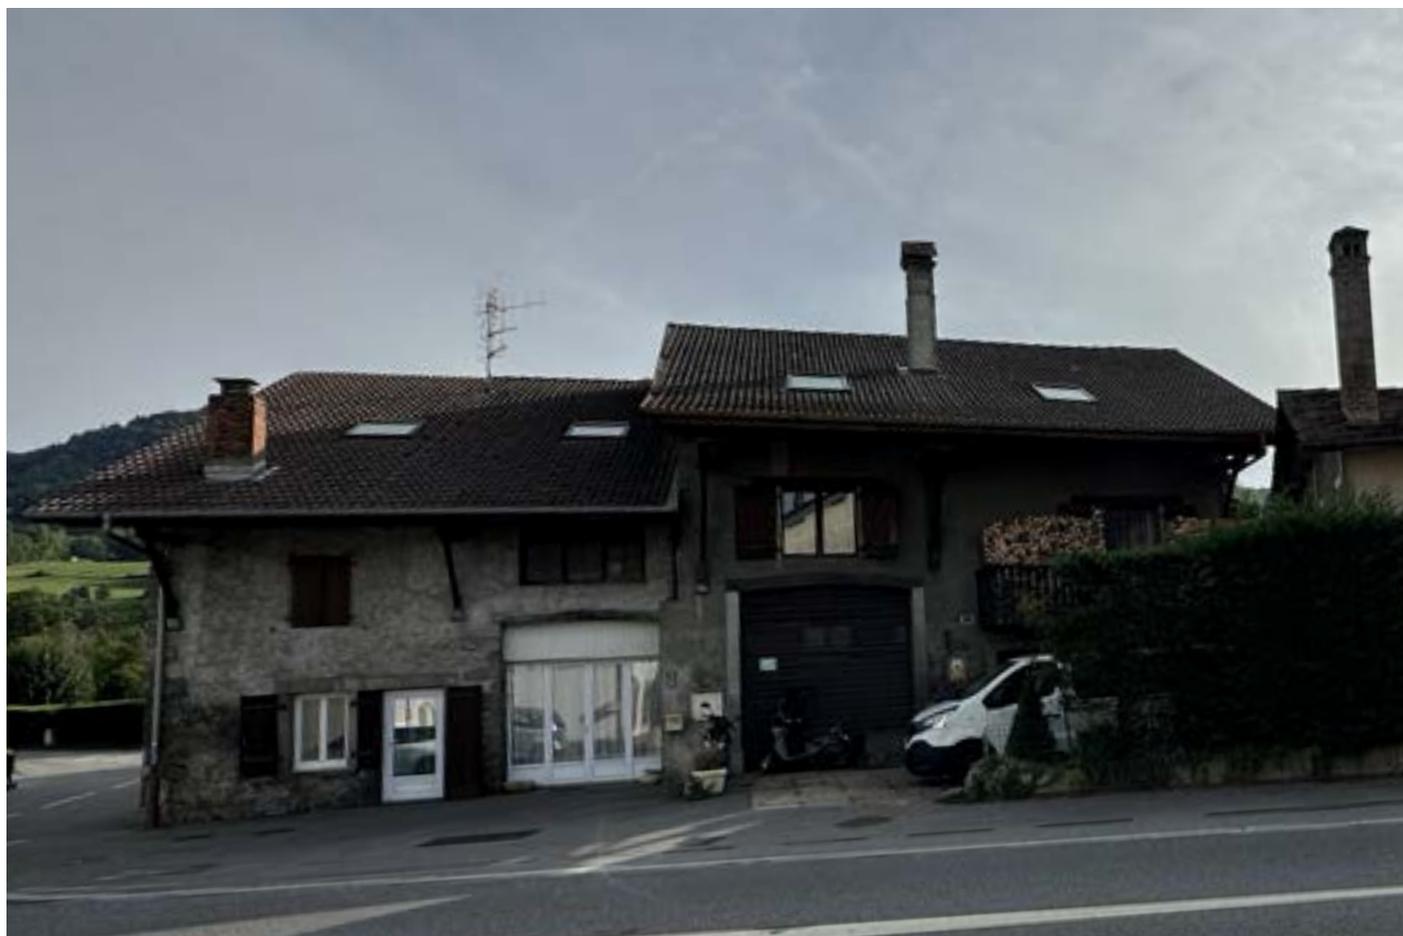
113 -125 RUE DU PETIT PARIS

TYPE : ancienne ferme

Conservation du volume et des passées de toit.

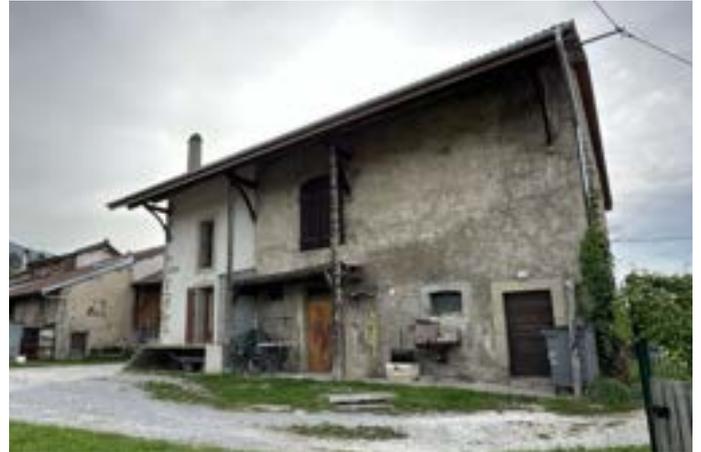
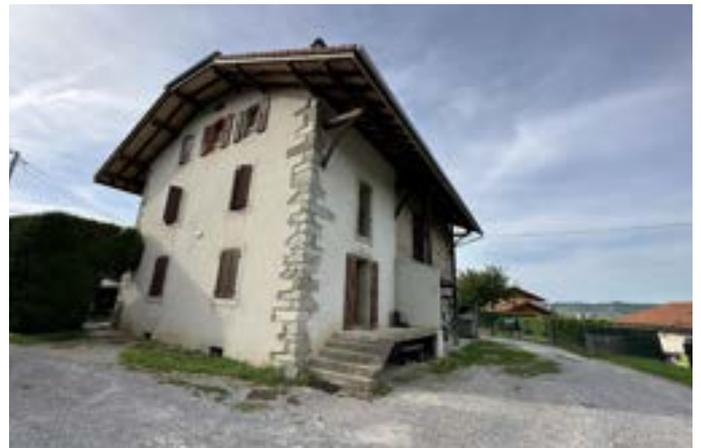
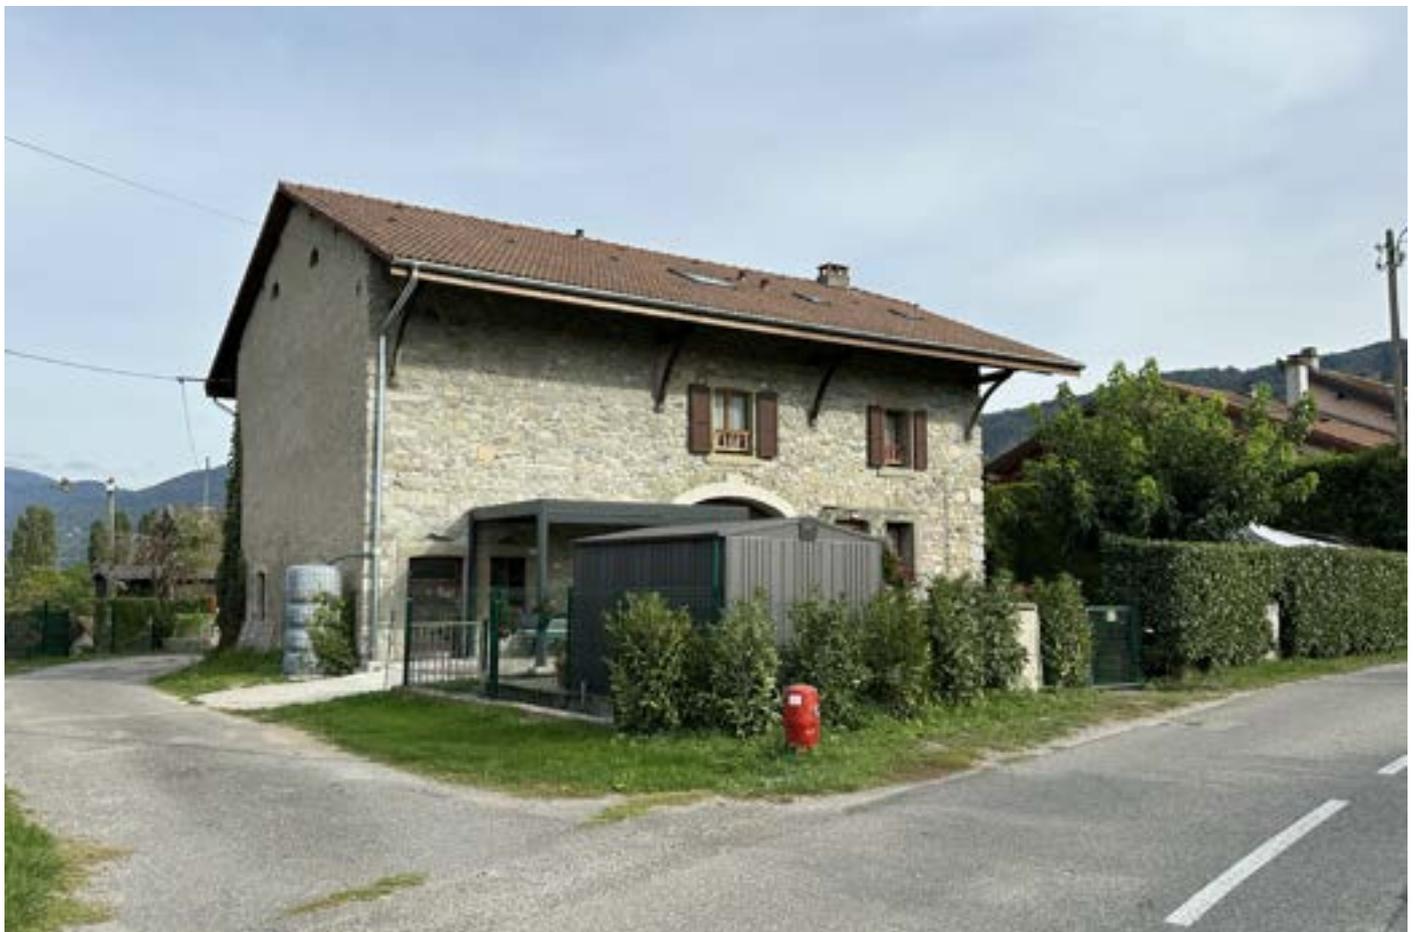
474 - ROUTE DE SALÈVE ET 8 - 34 ROUTE DE LA FRUITIÈRE

TYPE : ancienne ferme jointive

Façade sur la route de Salève avec petites ouverture.

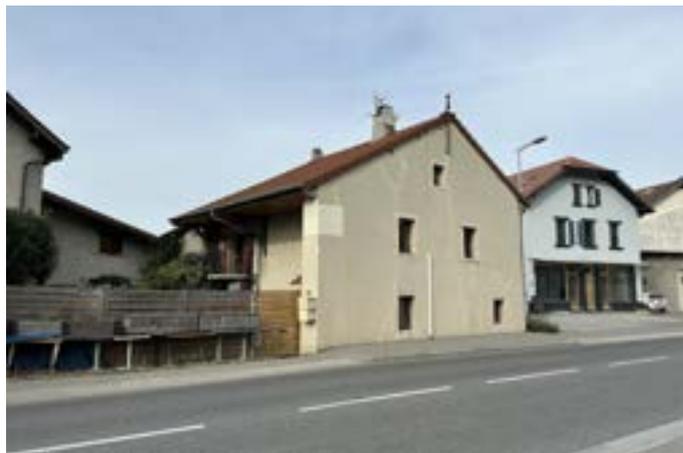
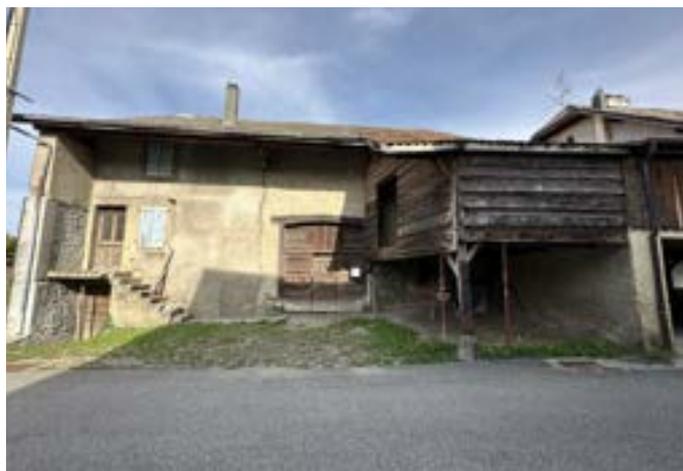
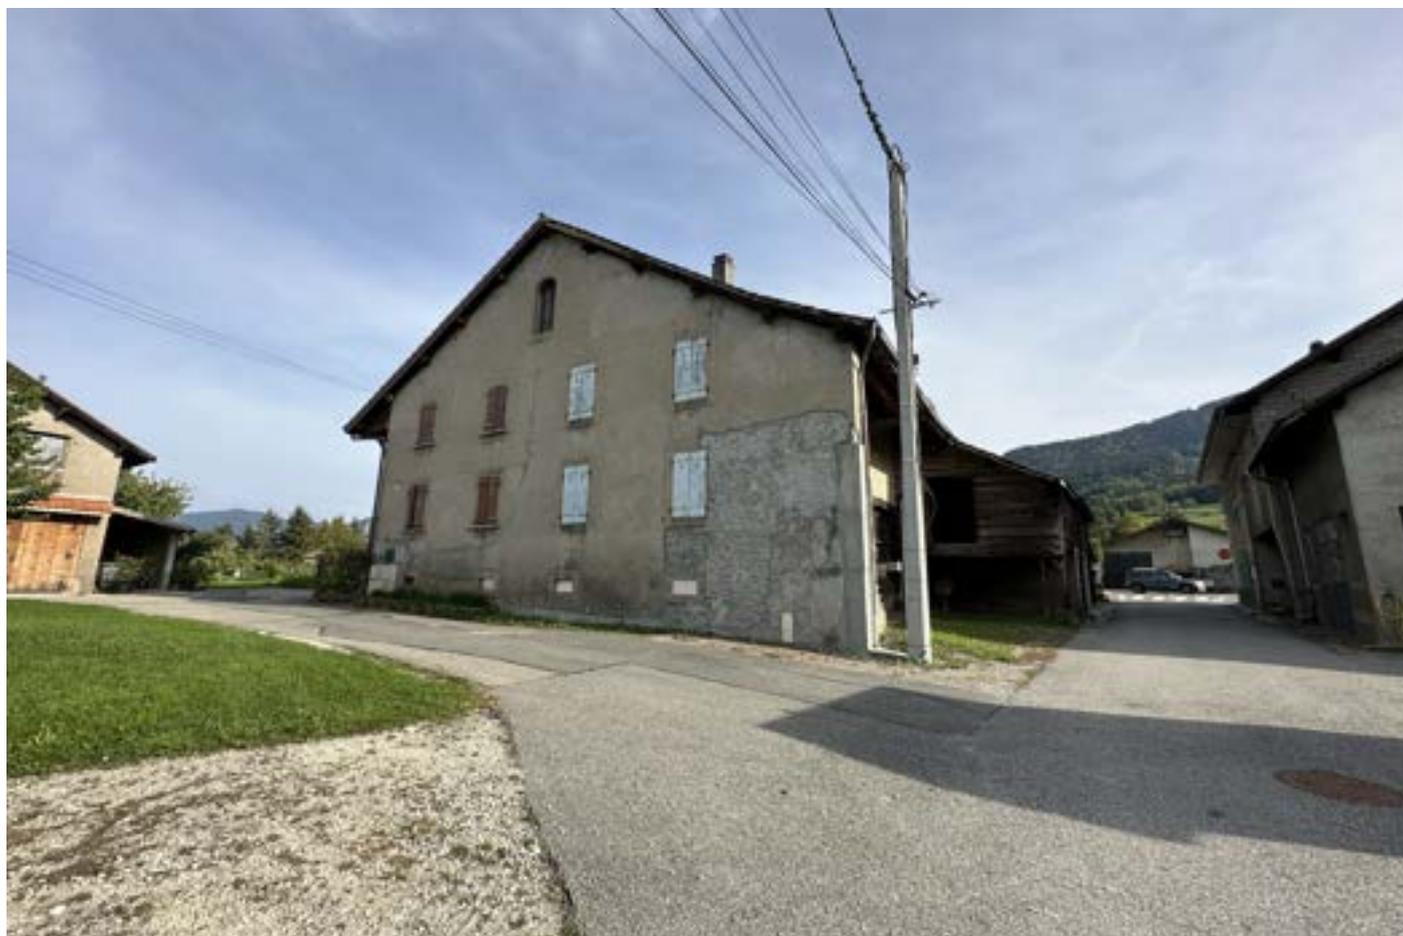
8 - 34 ROUTE DE LA FRUITIÈRE

TYPE : ancienne ferme dissociée

Ensemble remanié avec plusieurs extensions. La lecture des éléments d'origine est difficile.

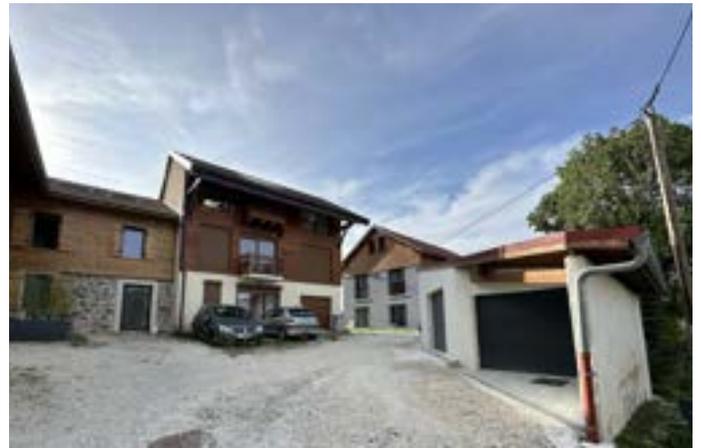
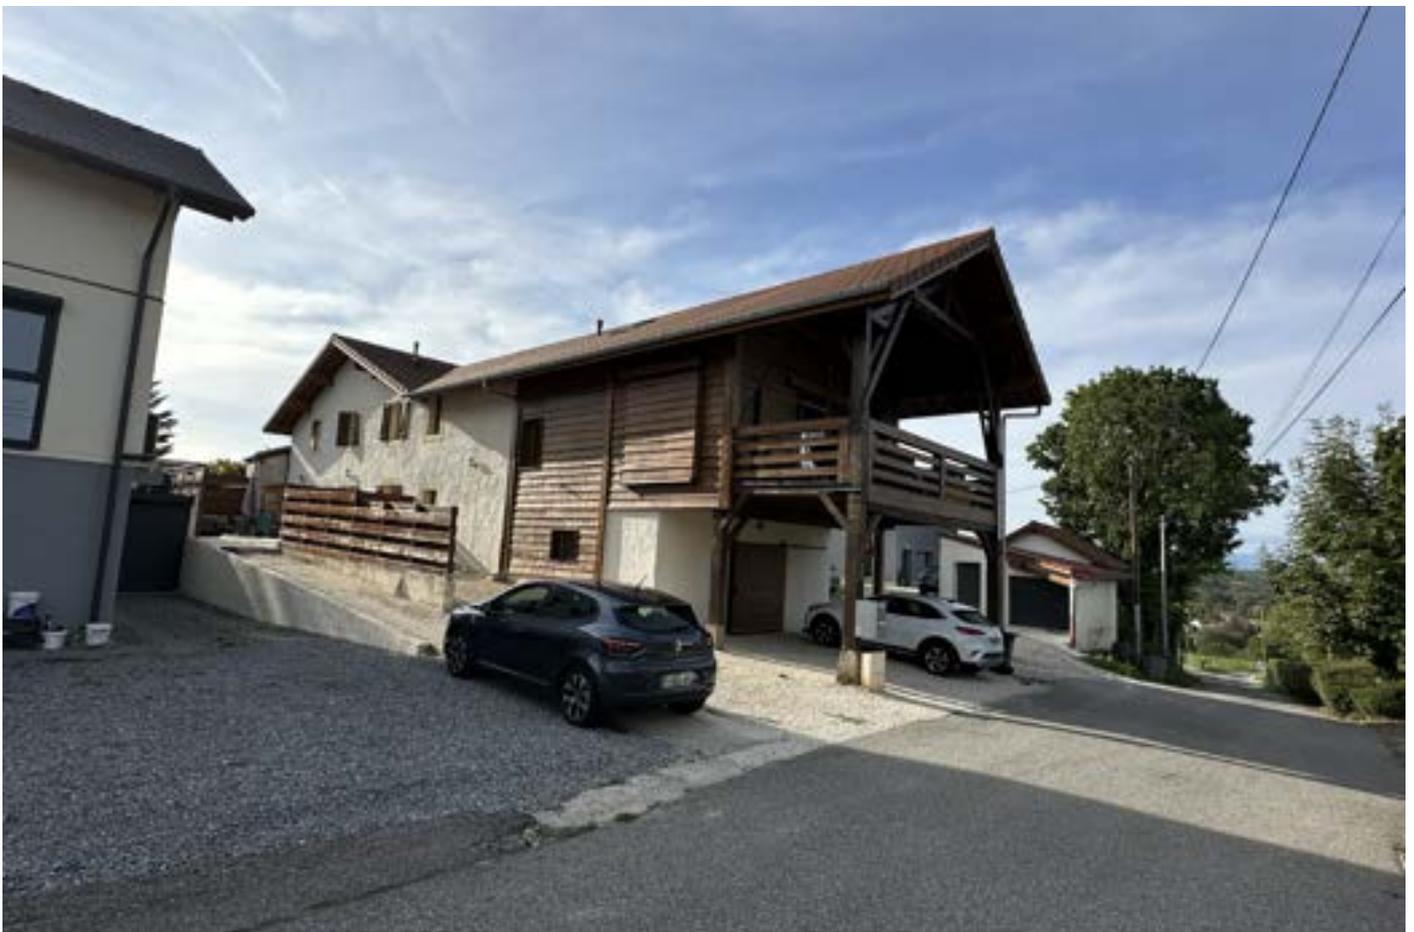
202 ? RUE DU PETIT PARIS

TYPE : ancien annexe d'une ferme avec maison indépendante XXe.

Sur la même parcelle de la ferme a été construite une maison successivement

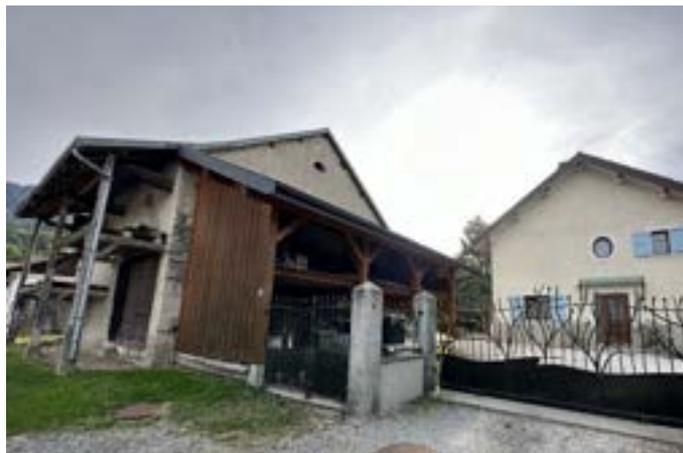
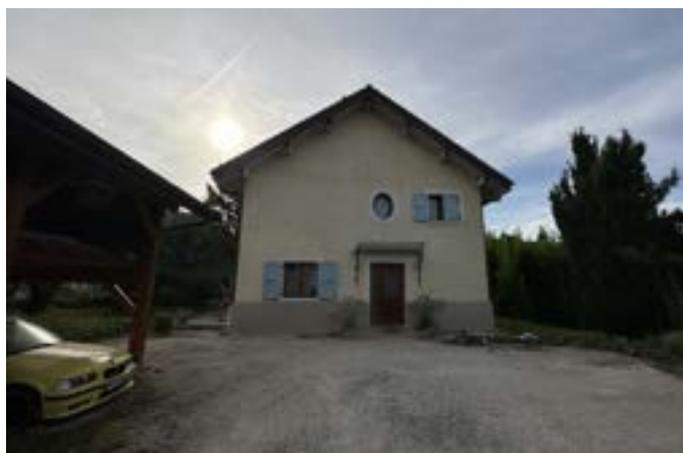
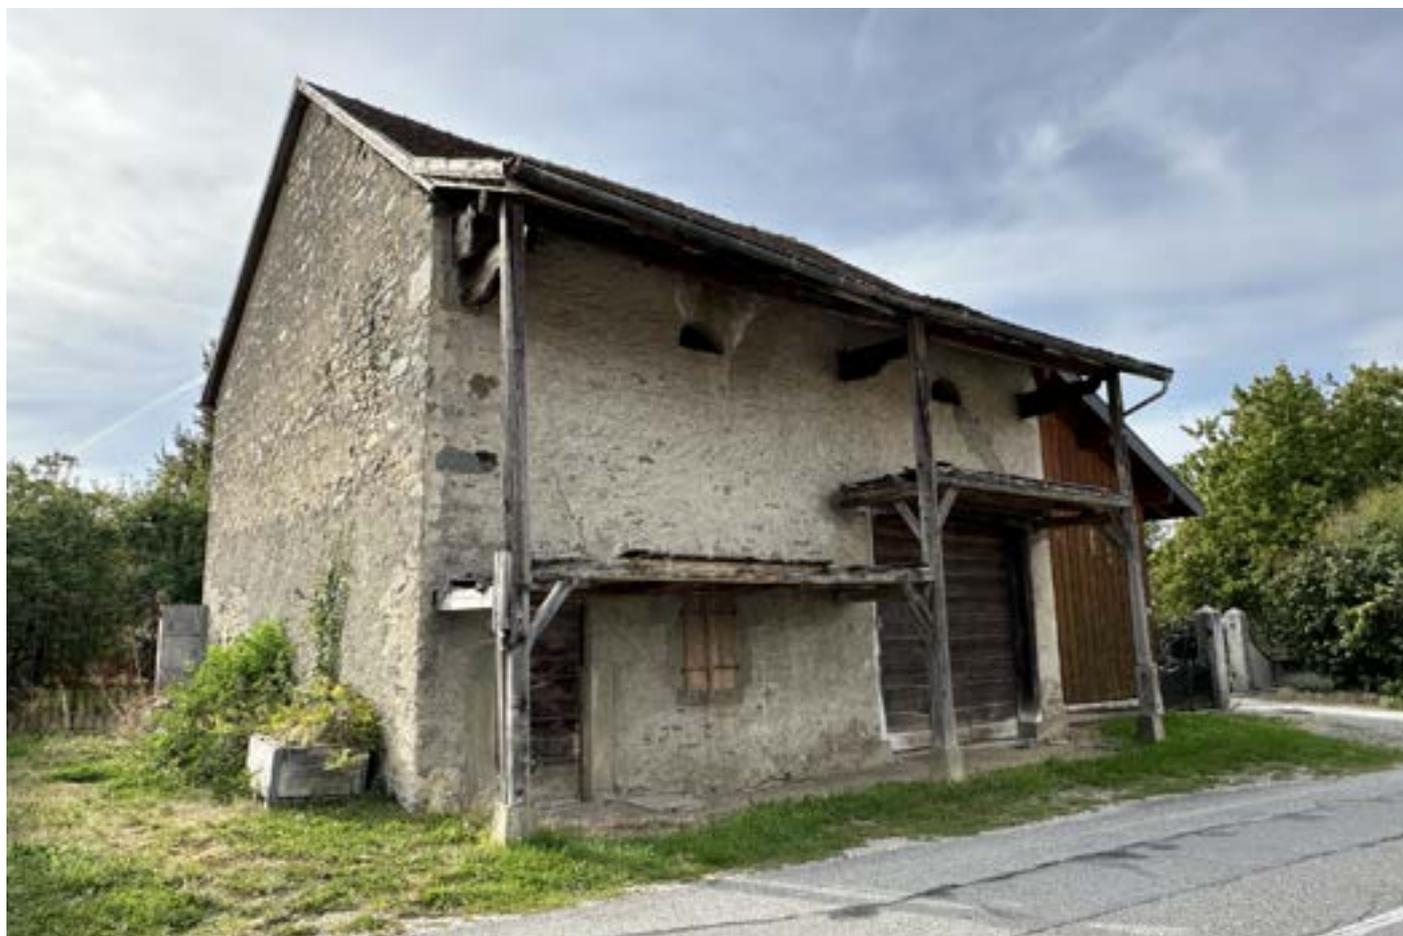
81 - 95 ROUTE DE LA GOLIASSE

TYPE : maisons rurales

Conservation du volume, de la position de l'escalier qui est d'origine, de la porte de grange et des avancées de toit

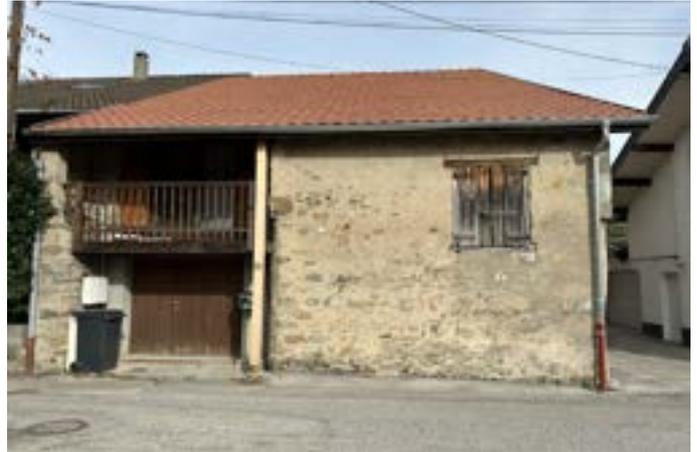
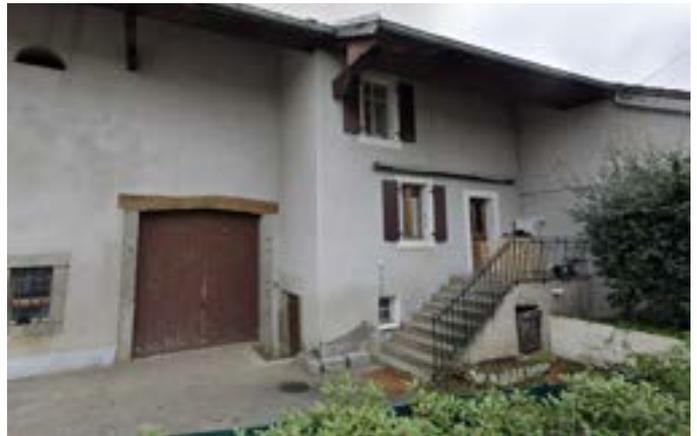
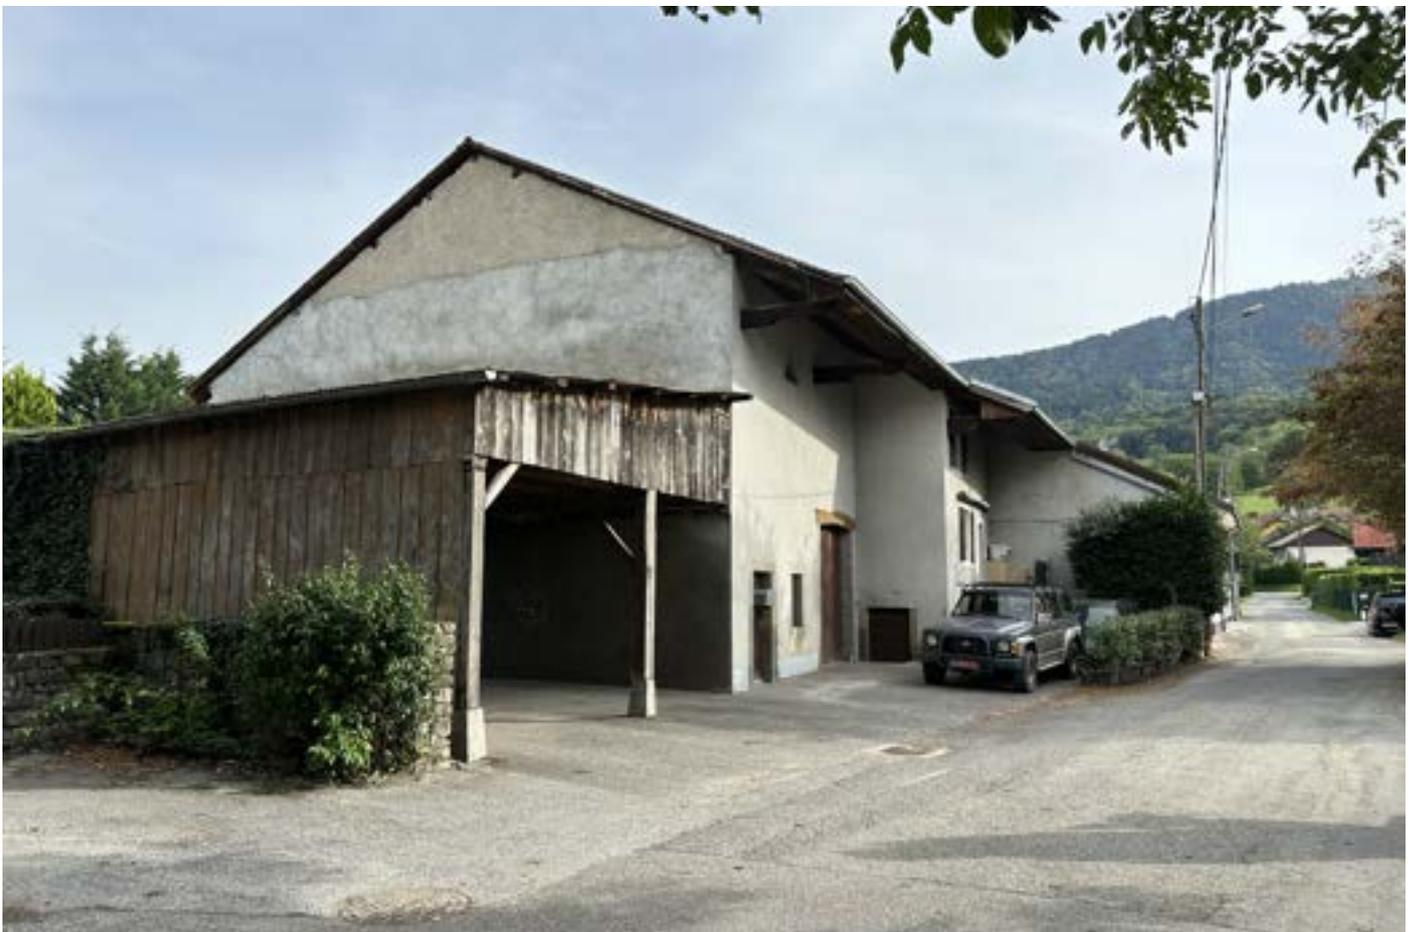
554 - 538 ROUTE DE SALÈVE

TYPE : maison rurale

Conservation du volume.

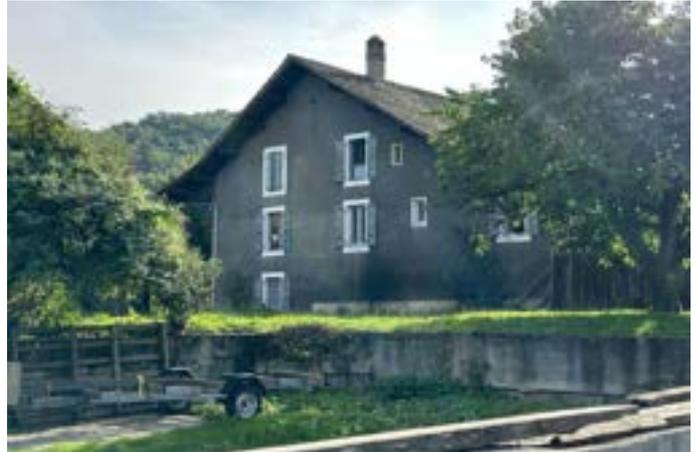
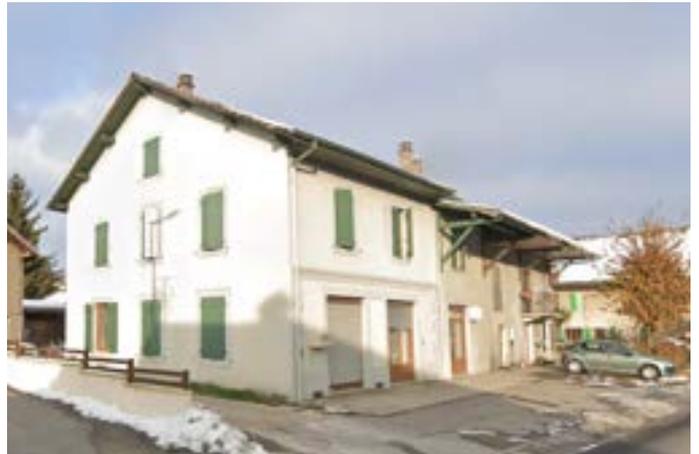
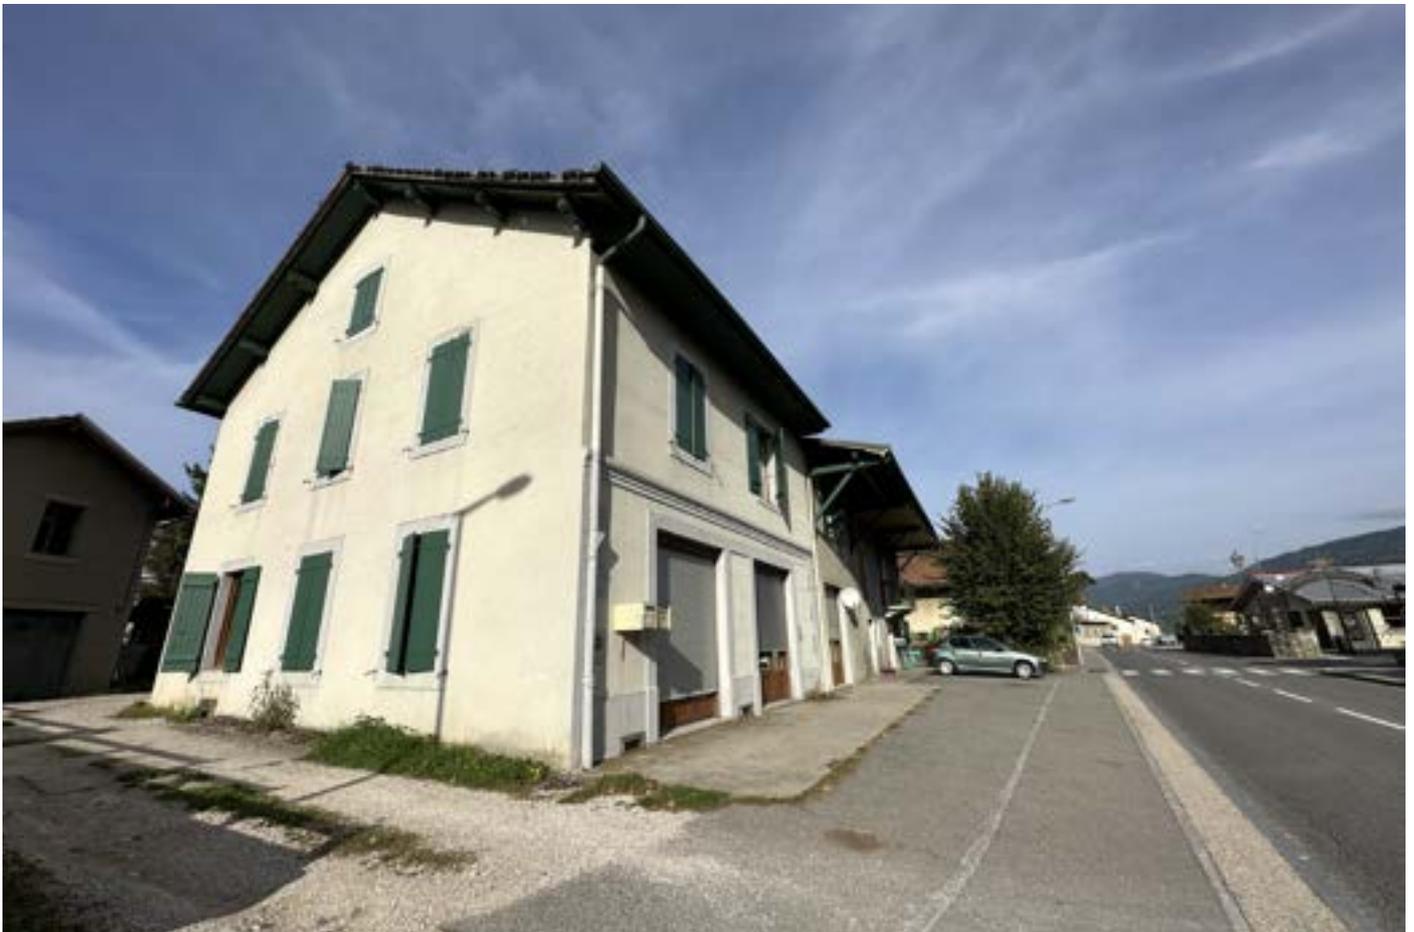
208 RUE DE CHOLEX ET 21 RUE DE LA FONTAINE

TYPE : maison avec escalier et ancienne grange accolée

Ensemble constitué de plusieurs fermes accolées et logis
Accès direct à la rue.
