MAÎTRE D'OUVRAGE : MAIRIE DE BONS-EN-CHABLAIS
15 PL. HENRI BOUCHER,
74890 BONS-EN-CHABLAIS

BONS EN CHABLAIS _ INVENTAIRE PATRIMONIAL _ AVRIL 2024

ATELIER D'ARCHITECTURE

RAPPEL DU CONTEXTE ET DES OBJECTIFS

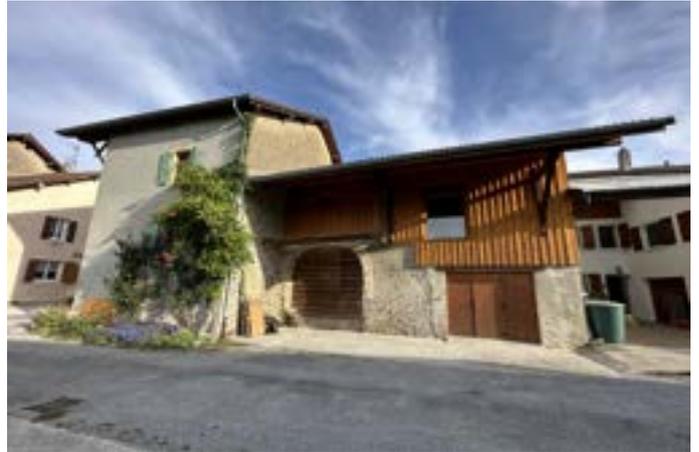
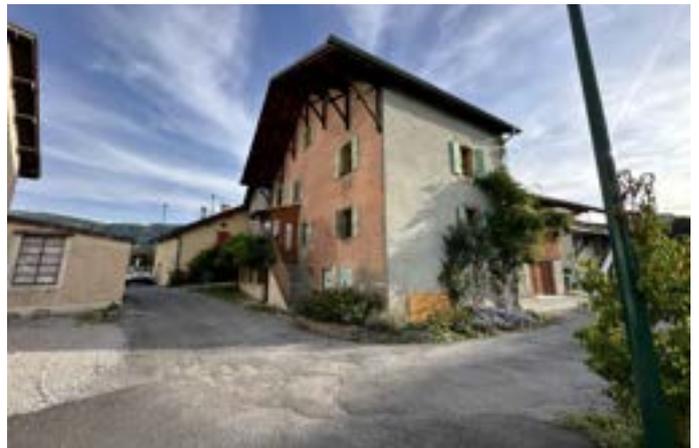
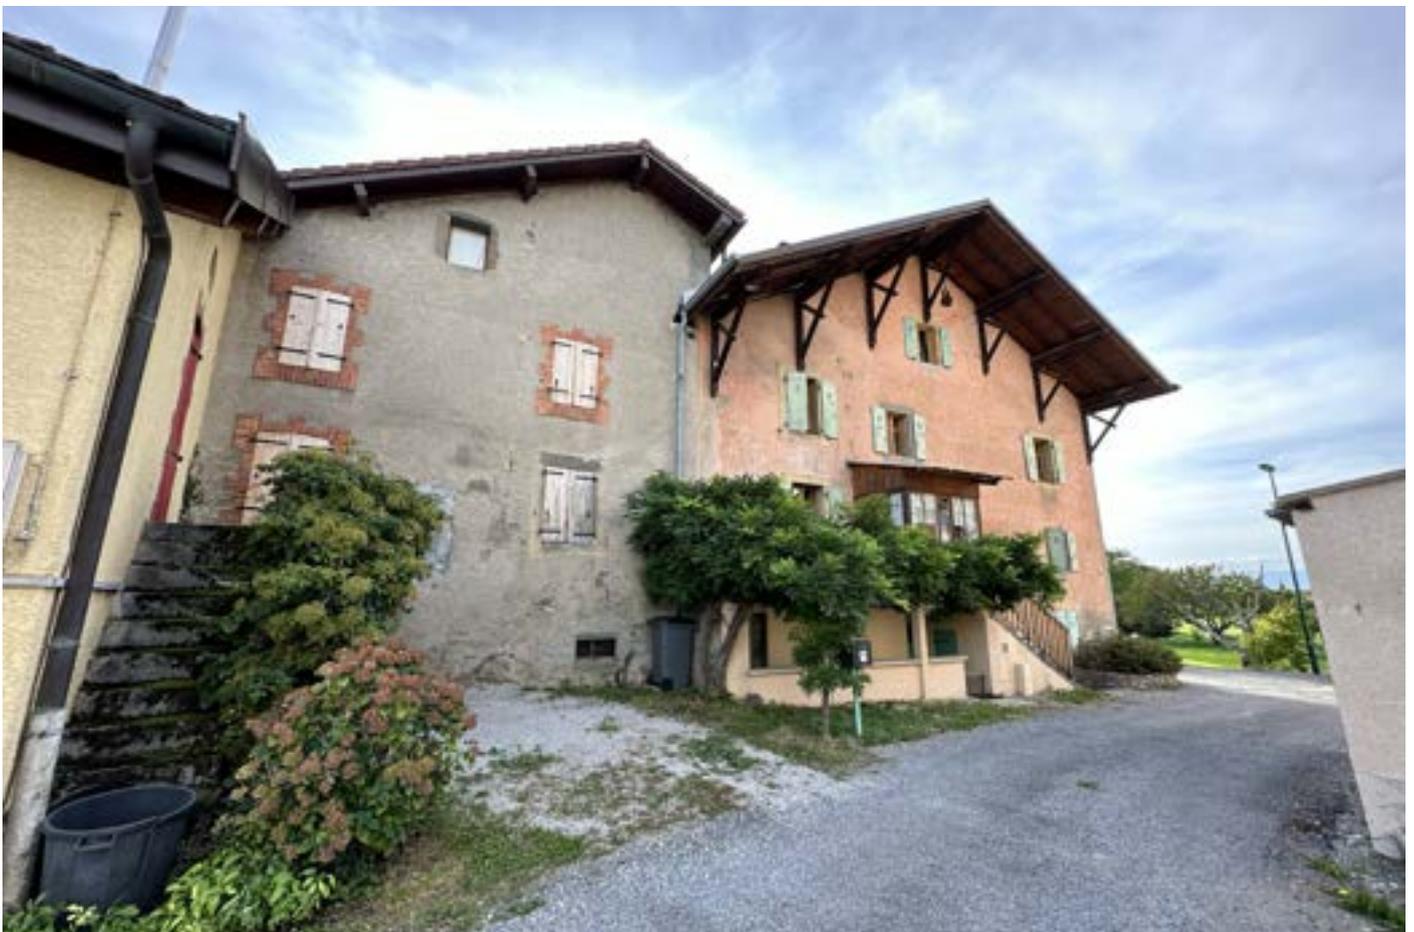
208 RUE DE CHOULEX

TYPE : maison avec escalier et ancienne grange accolée

Ensemble constitué de plusieurs maisons accolées / Accès direct à la rue.

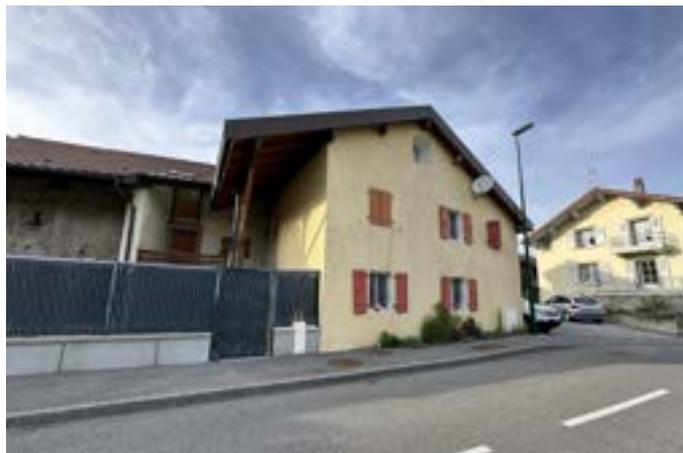
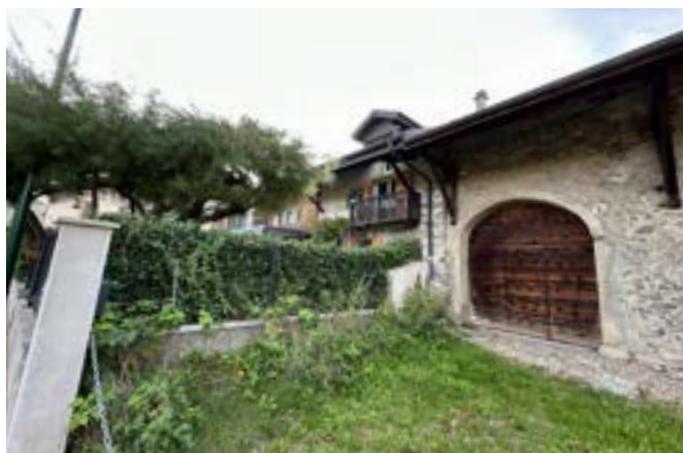
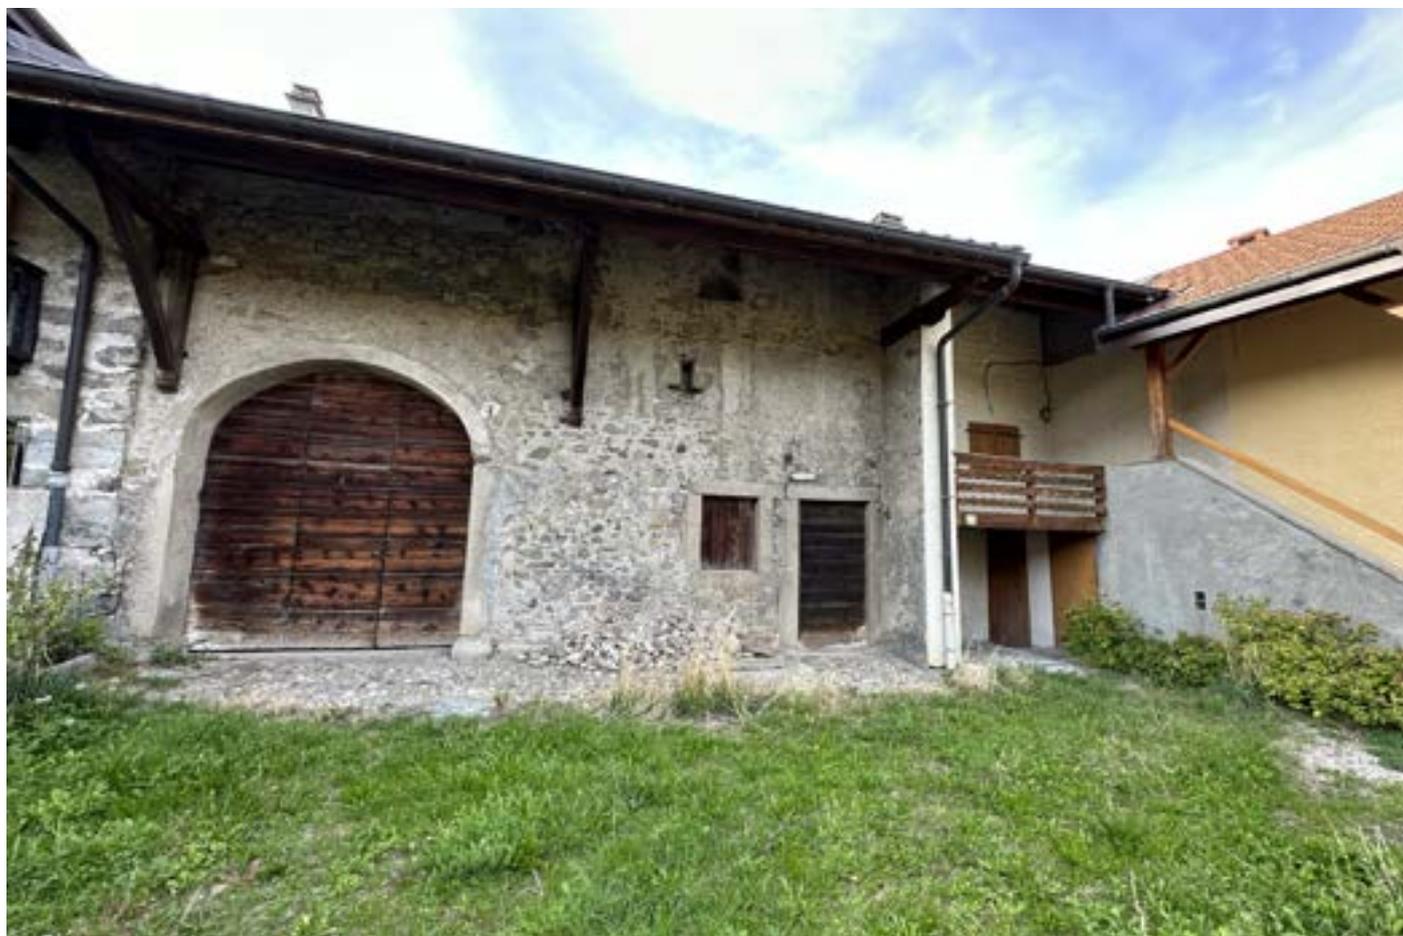
76 RUE DE LA FONTAINE

TYPE : maison rurale avec escalier et garde corps maçonné

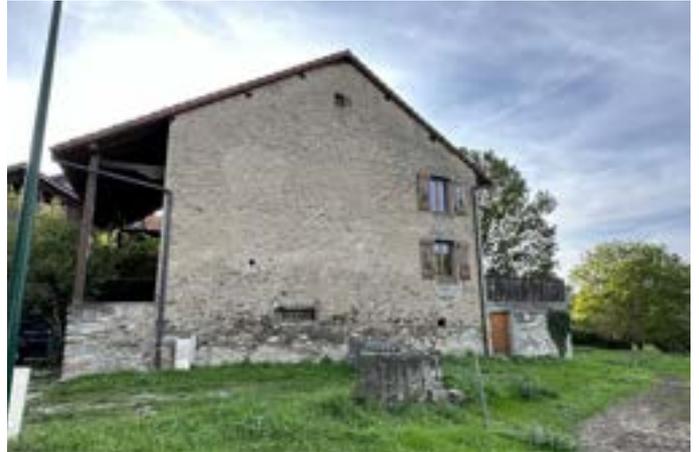
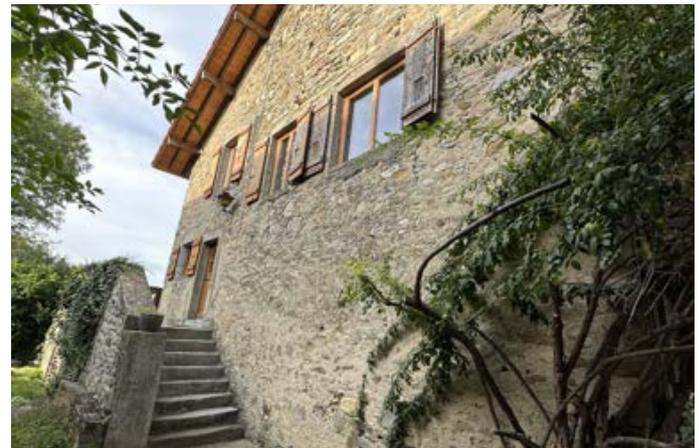
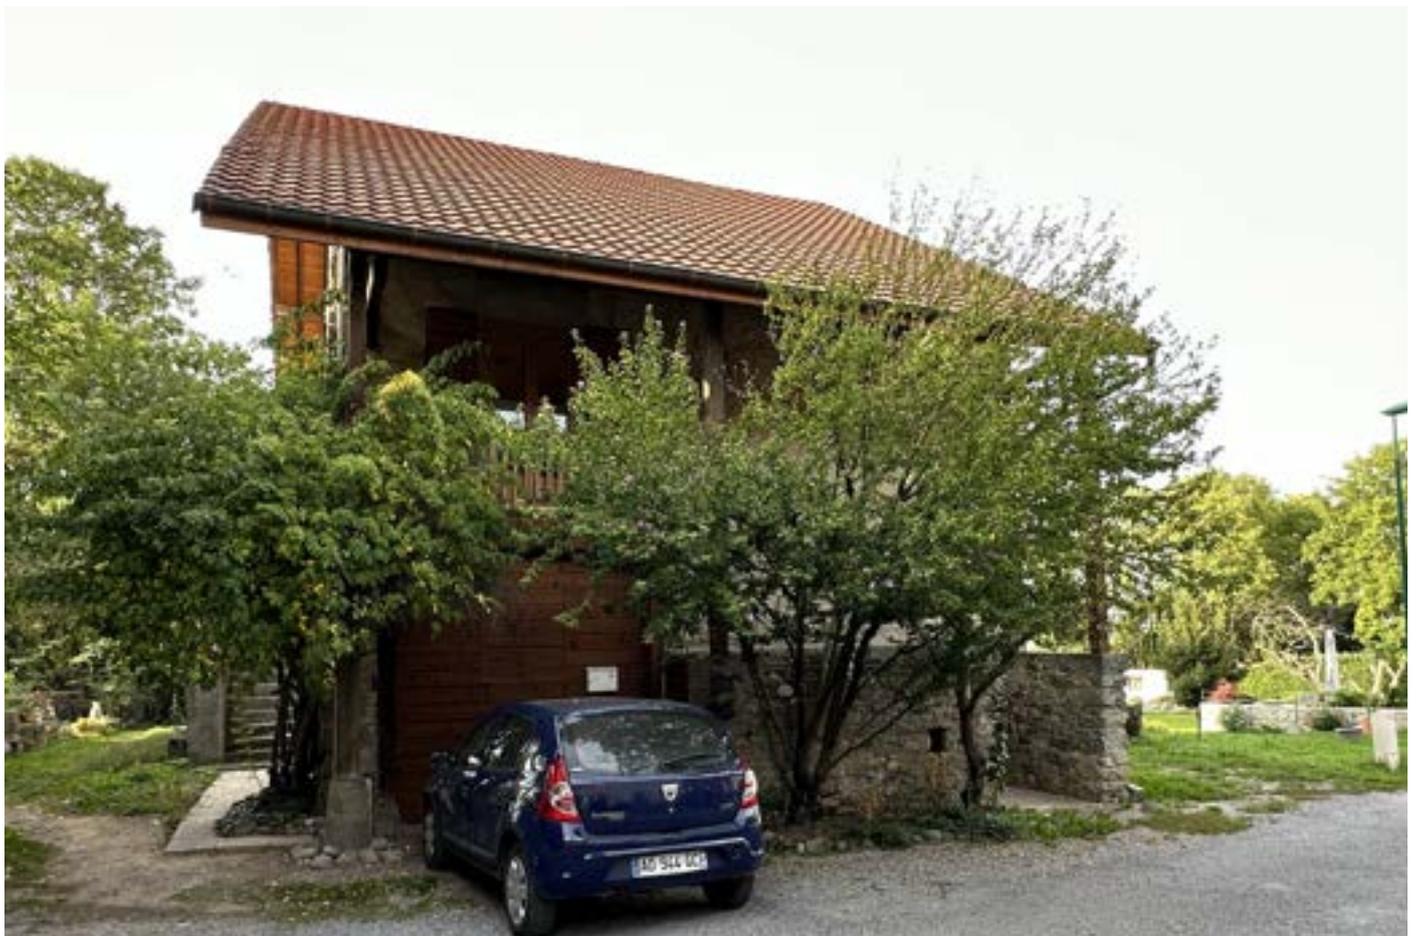
114 RUE DE LA FONTAINE

TYPE : ancienne ferme en équerre

DATATION : déjà présente sur le cadastre français (1885)

Conservation du volume et de l'encadrement de la porte de la grange / Conservation de l'espace de la cour et de l'avancée du mur pignon.

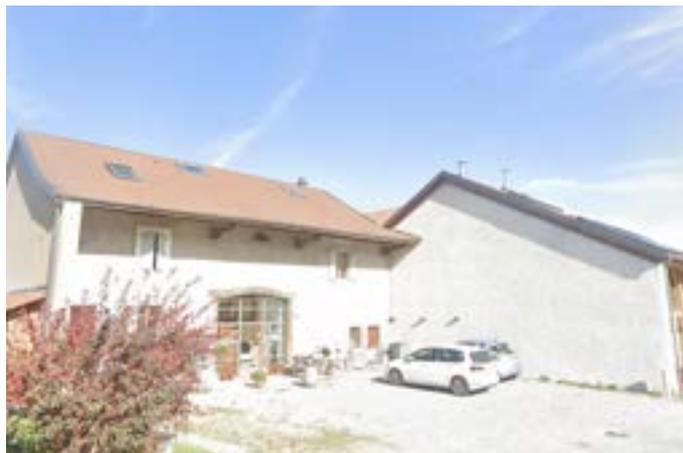
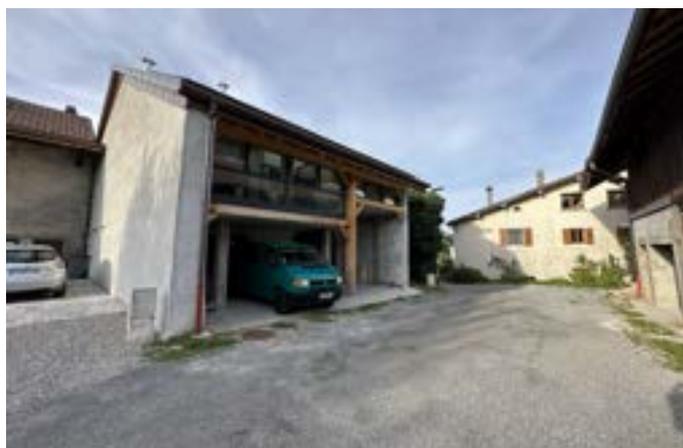
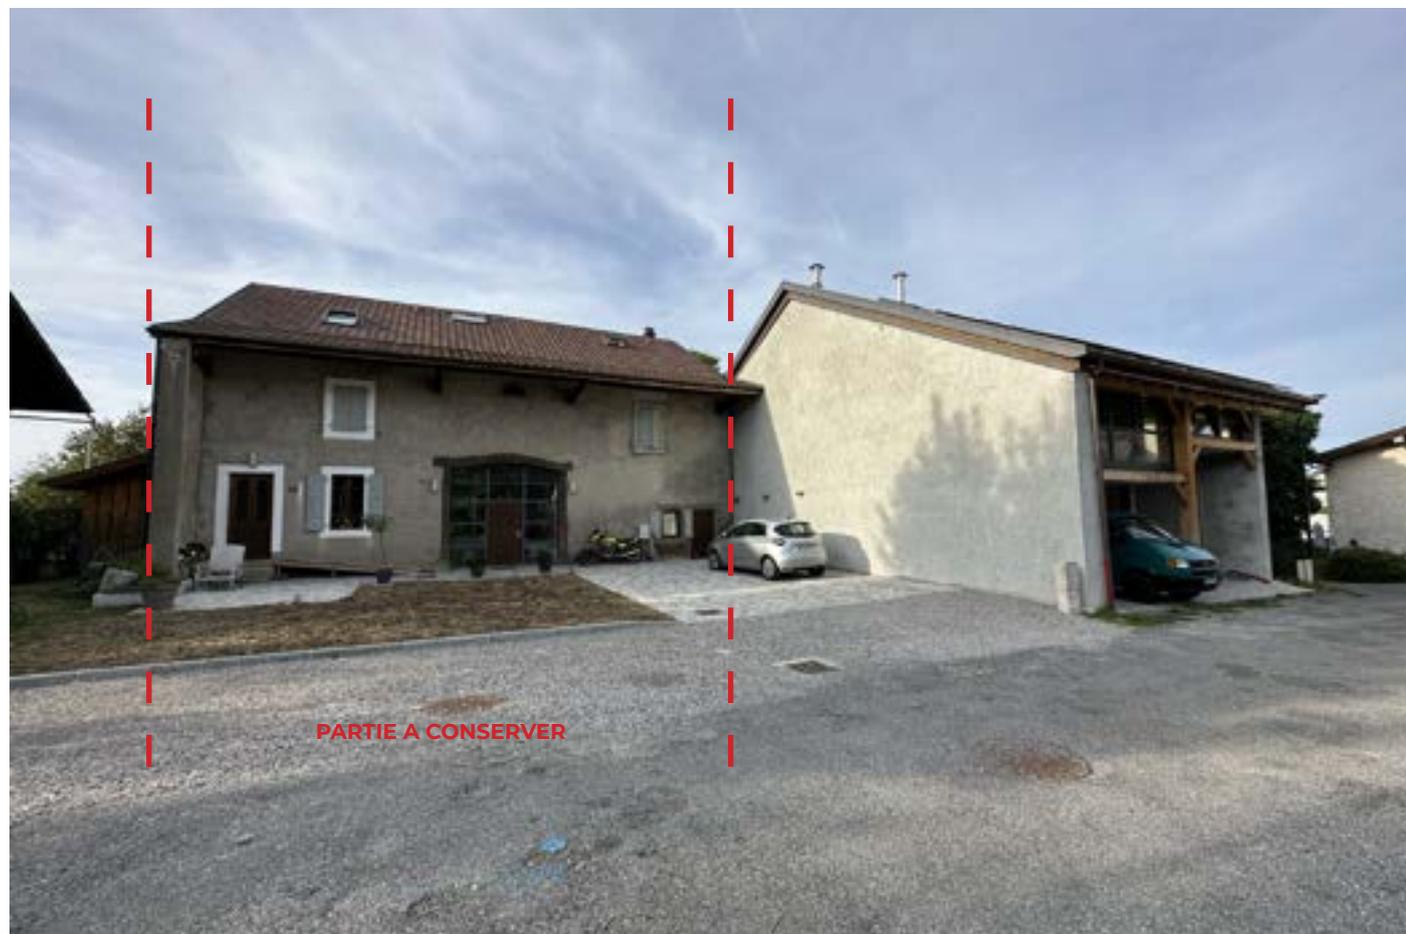
124 RUE DE LA FONTAINE

TYPE : ferme dissociée, composée d'une partie habitation avec escalier pour accéder au logis et une partie de ferme accolée.

Conservation du volume, de l'escalier,

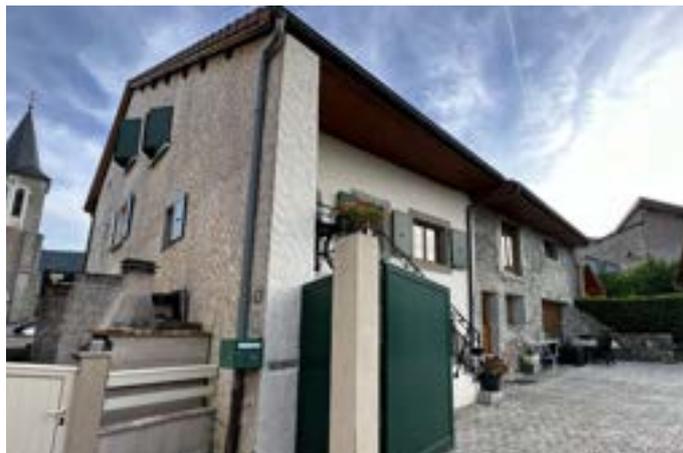
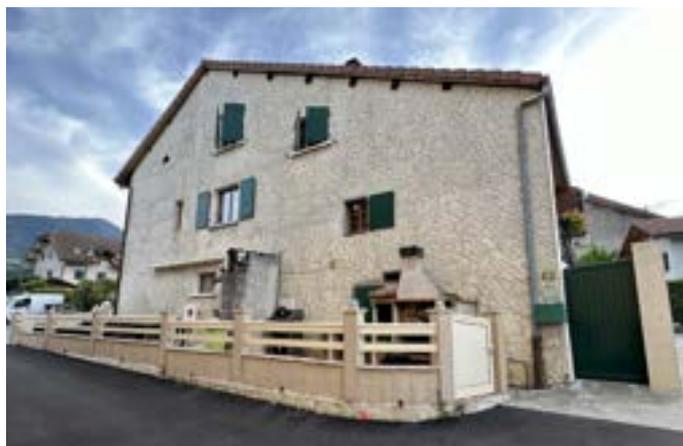
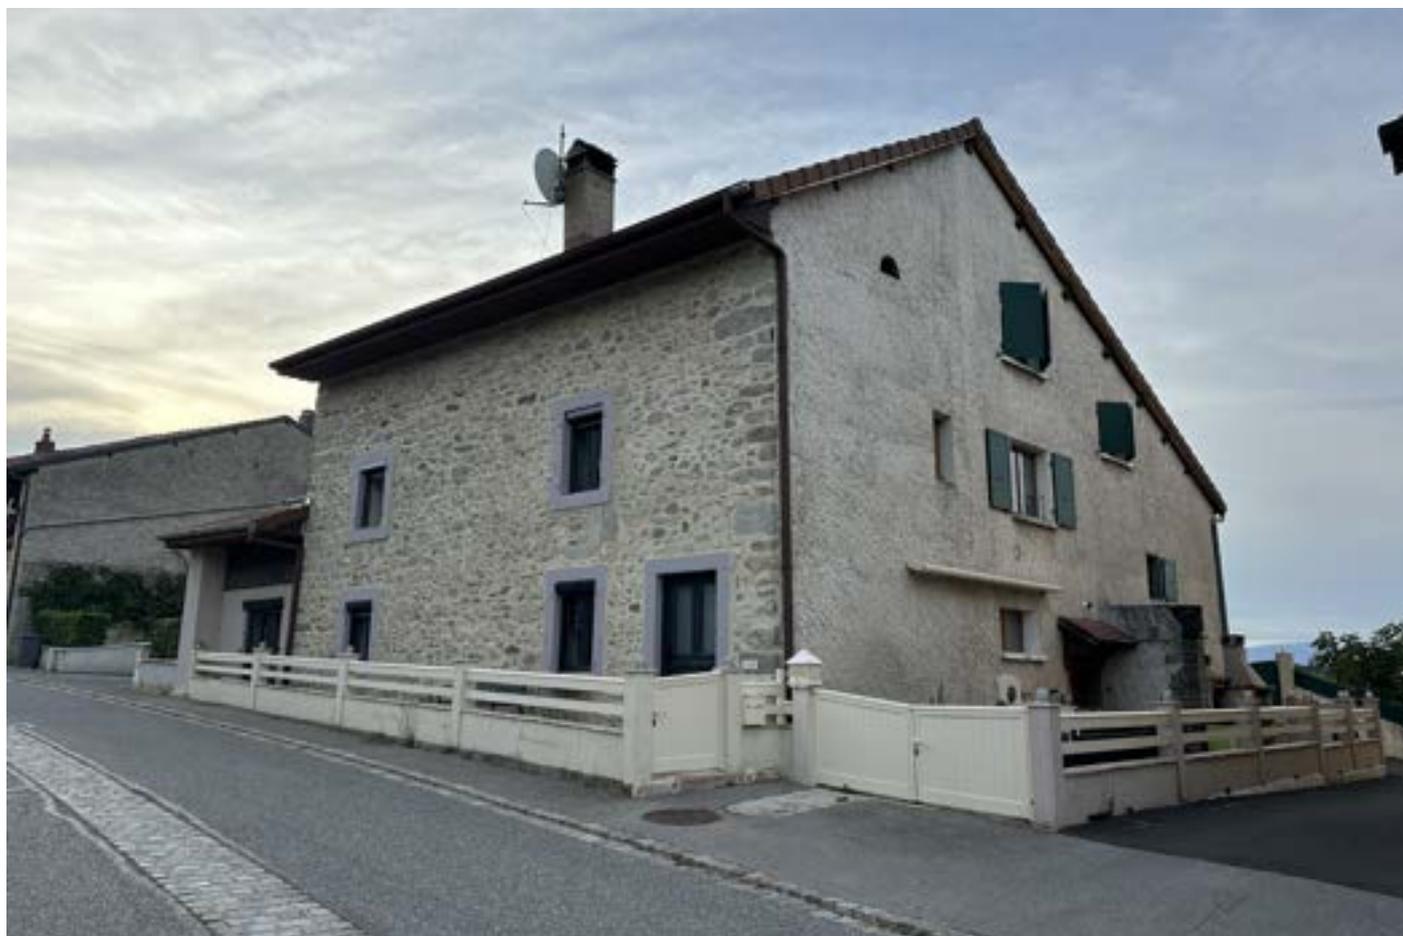
15 CHE DE LA MOUILLET ET 178 AV SAINT FRANÇOIS DE SALES

TYPE : ferme créant une cour commune

Ensemble constitué de plusieurs parcelles qui ont été groupée ou fait objet de division. Ensemble fortement remanié et d'intérêt secondaire, notamment côté cour.

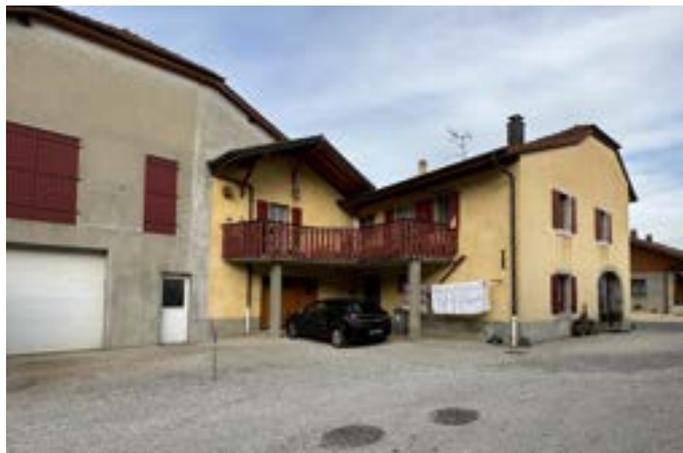
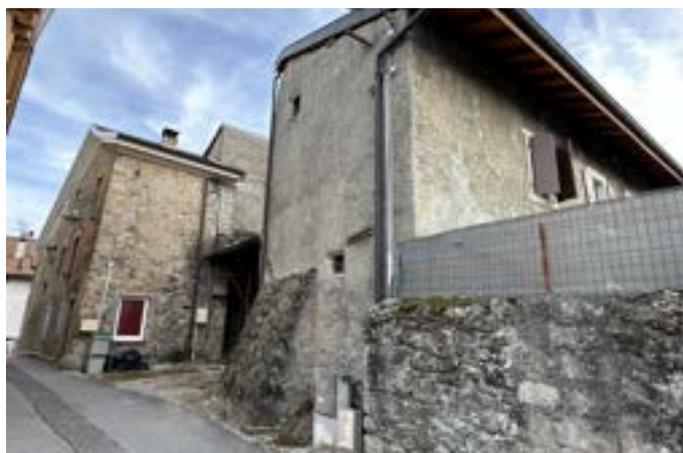
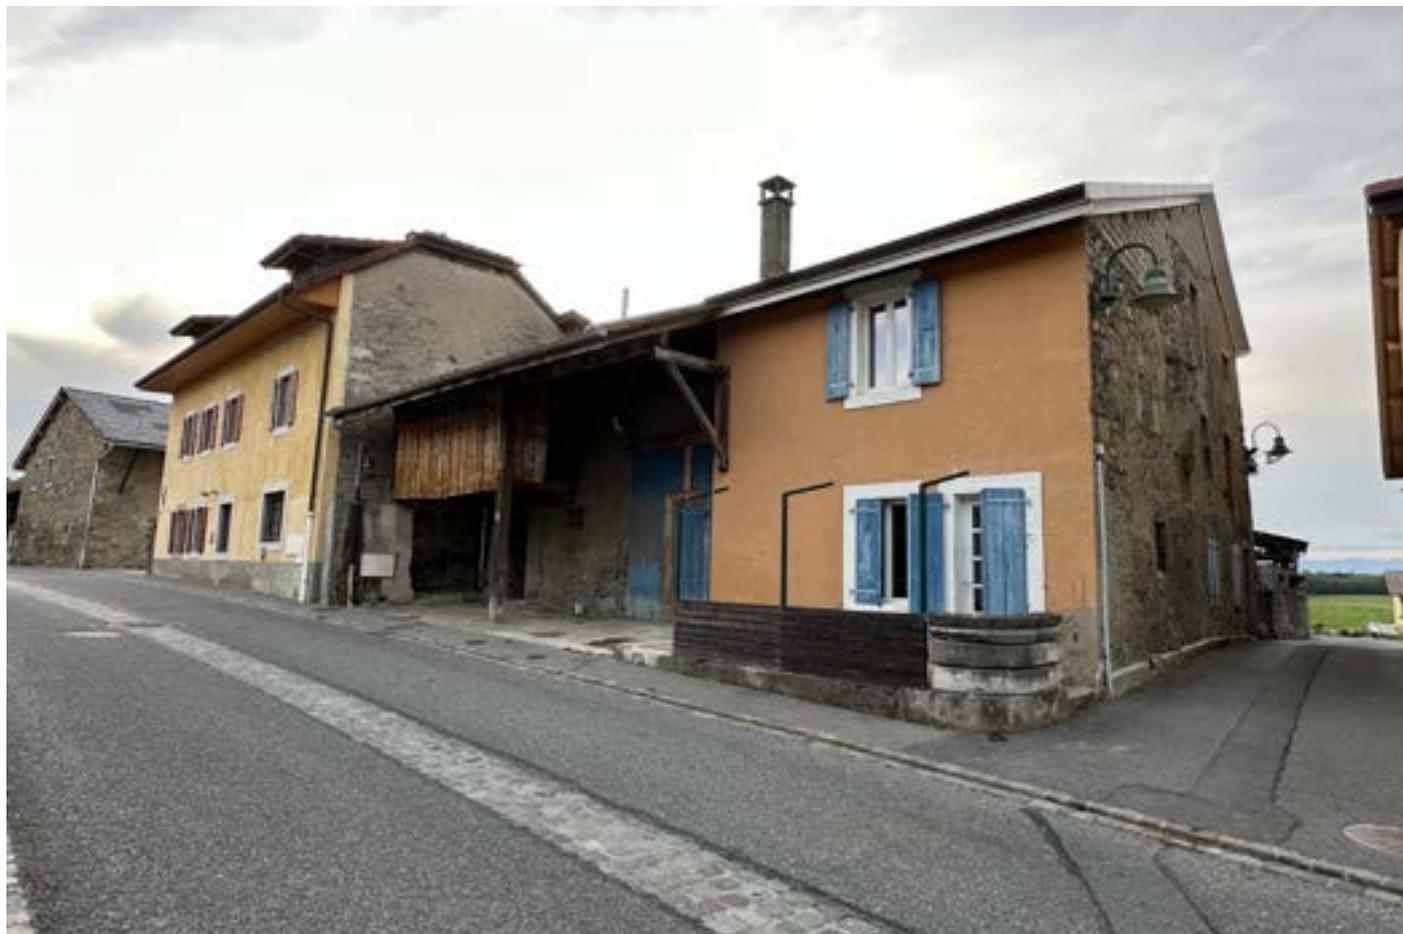
14 RUE DE LA BOUCLE ET 206 AV SAINT FRANÇOIS DE SALES

TYPE : ferme

NOTES : Ensemble constitué de plusieurs parcelles qui ont été groupée ou fait objet de division.
Ferme au fond datant début 19e? + Partage de la cour avec ferme adjacente

Conservation des avancées de toiture et du volume.

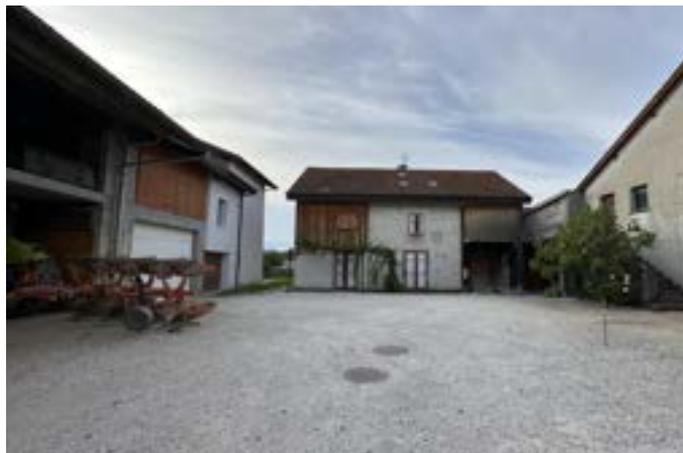
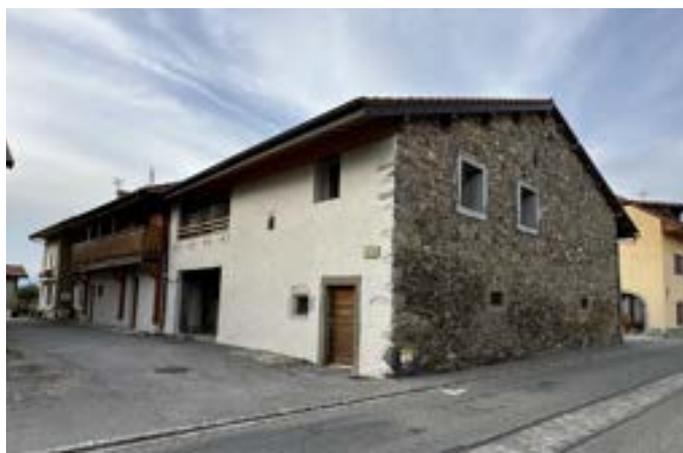
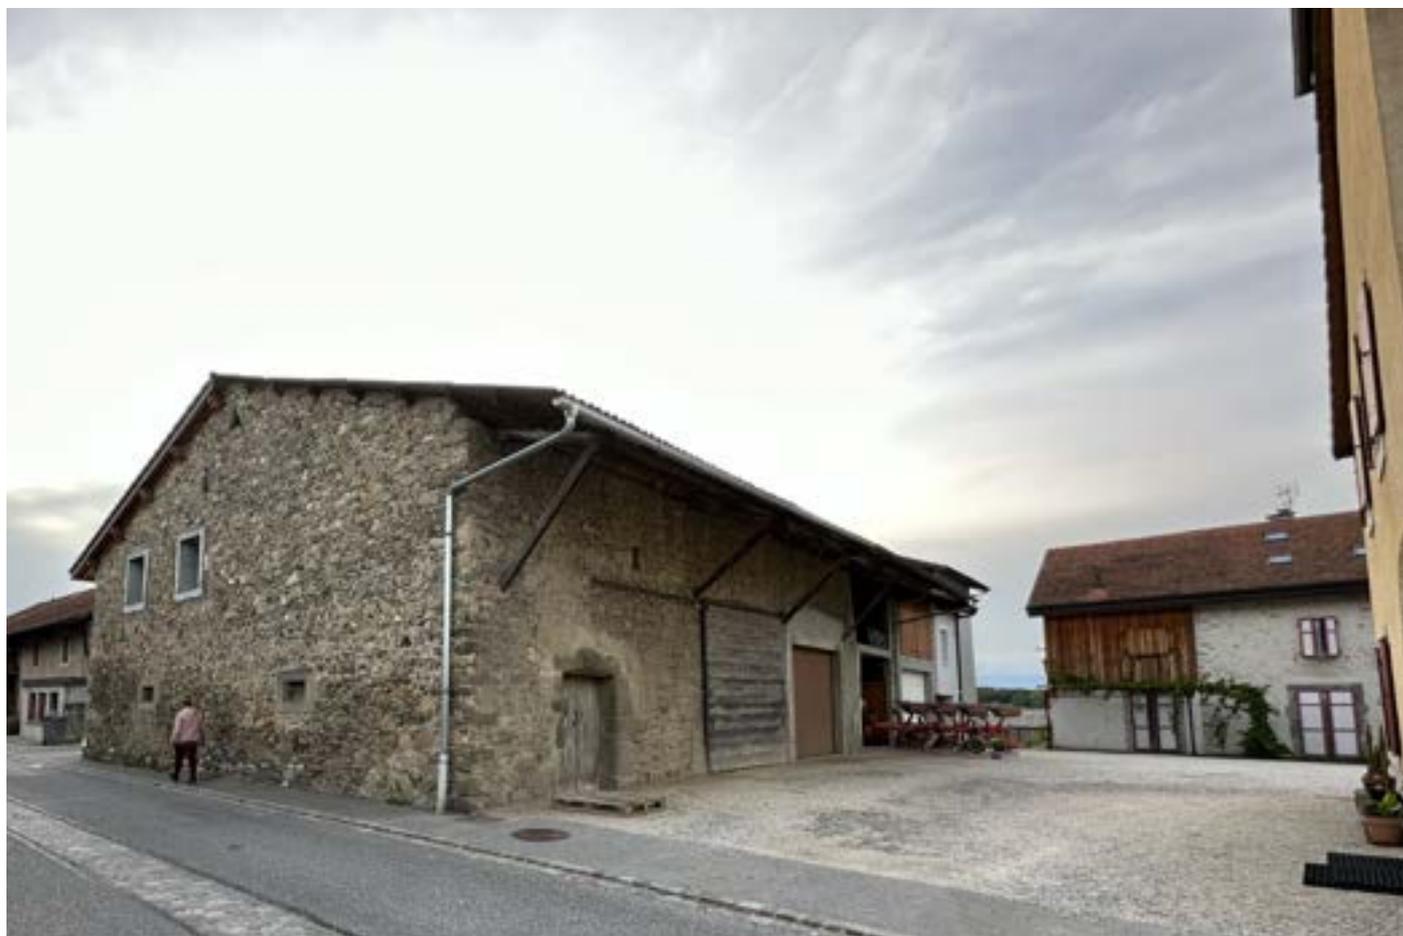
320 - 334 -354 AV SAINT FRANÇOIS DE SALES

TYPE : ancienne ferme jointive composée de logis et activité agricole.

La ferme possédait un puit.

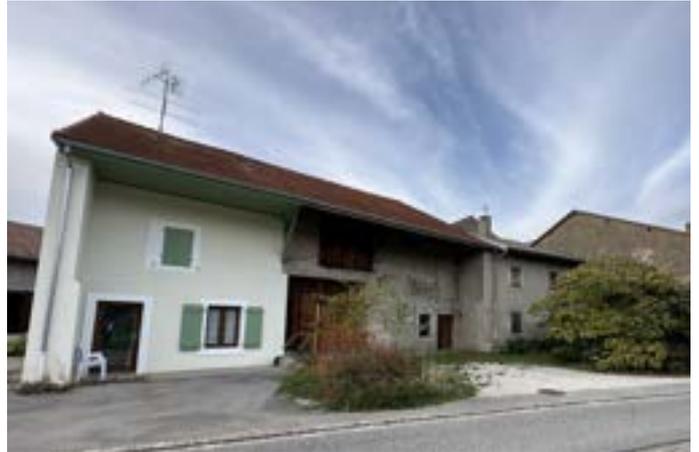
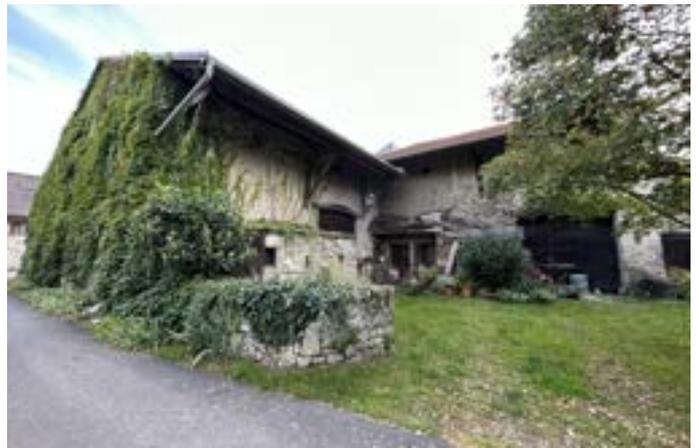
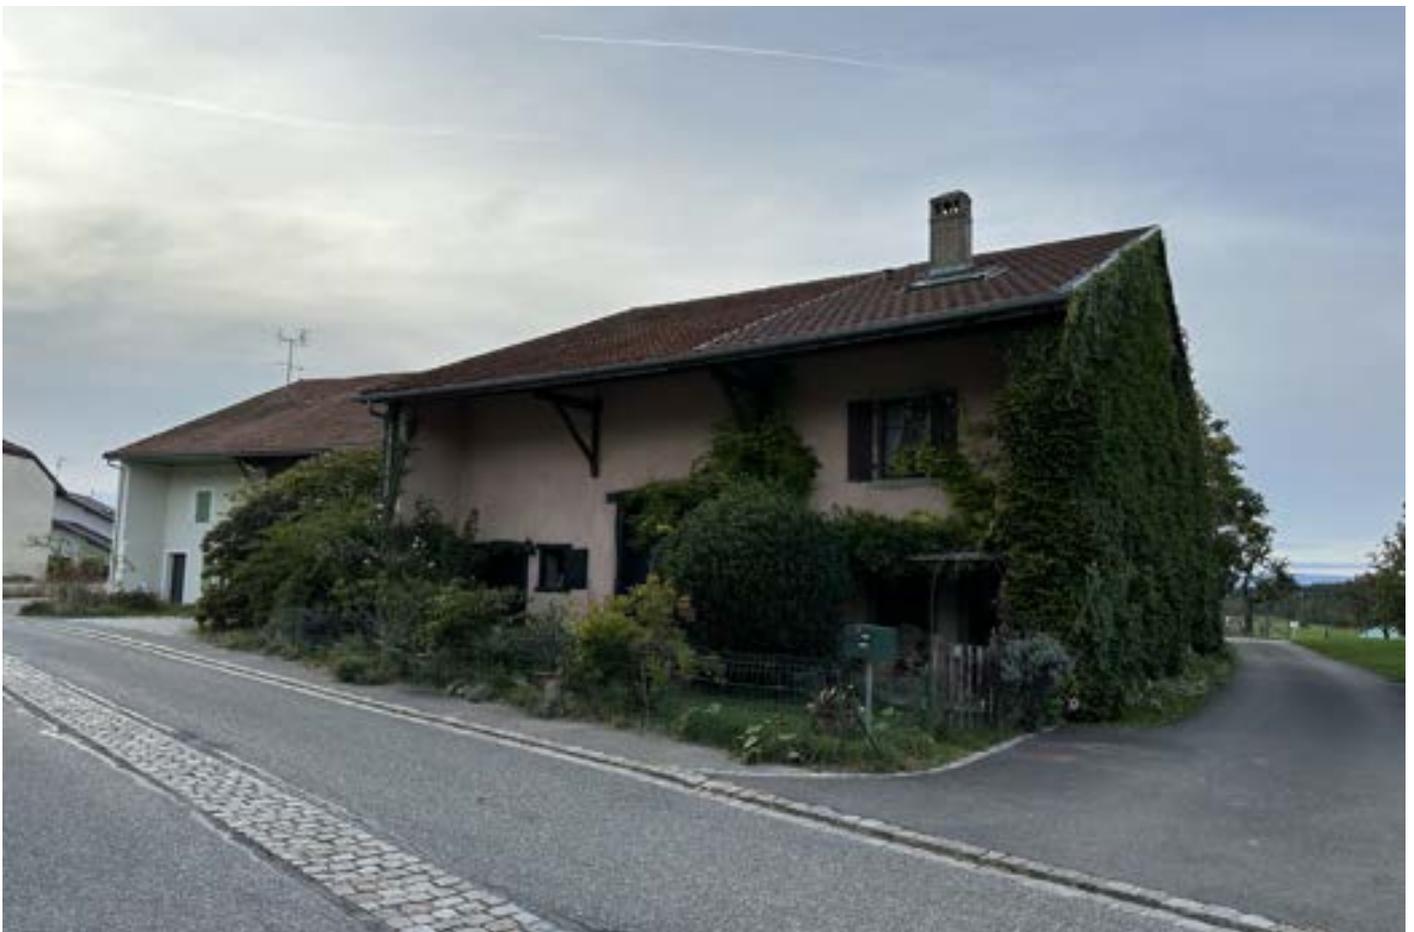
244 AV SAINT FRANÇOIS DE SALES

TYPE : ancienne ferme jointive composée de logis et activité agricole.

NOTES : la ferme possédait une cour qui a disparu en correspondance de la parcelle 000 K 729. Ensemble fortement remanié et avec certaines façades sans intérêt.

Conservation des ouvertures de type grange sur l'avenue De Sales.

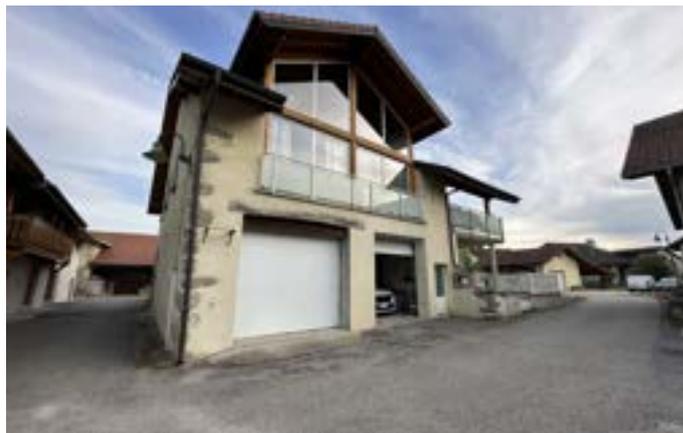
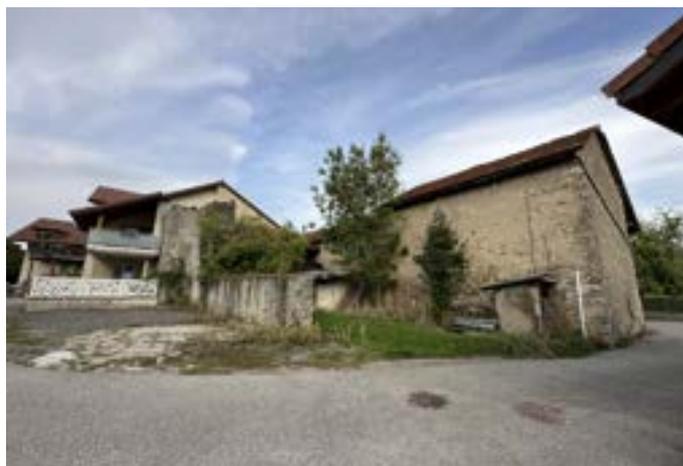
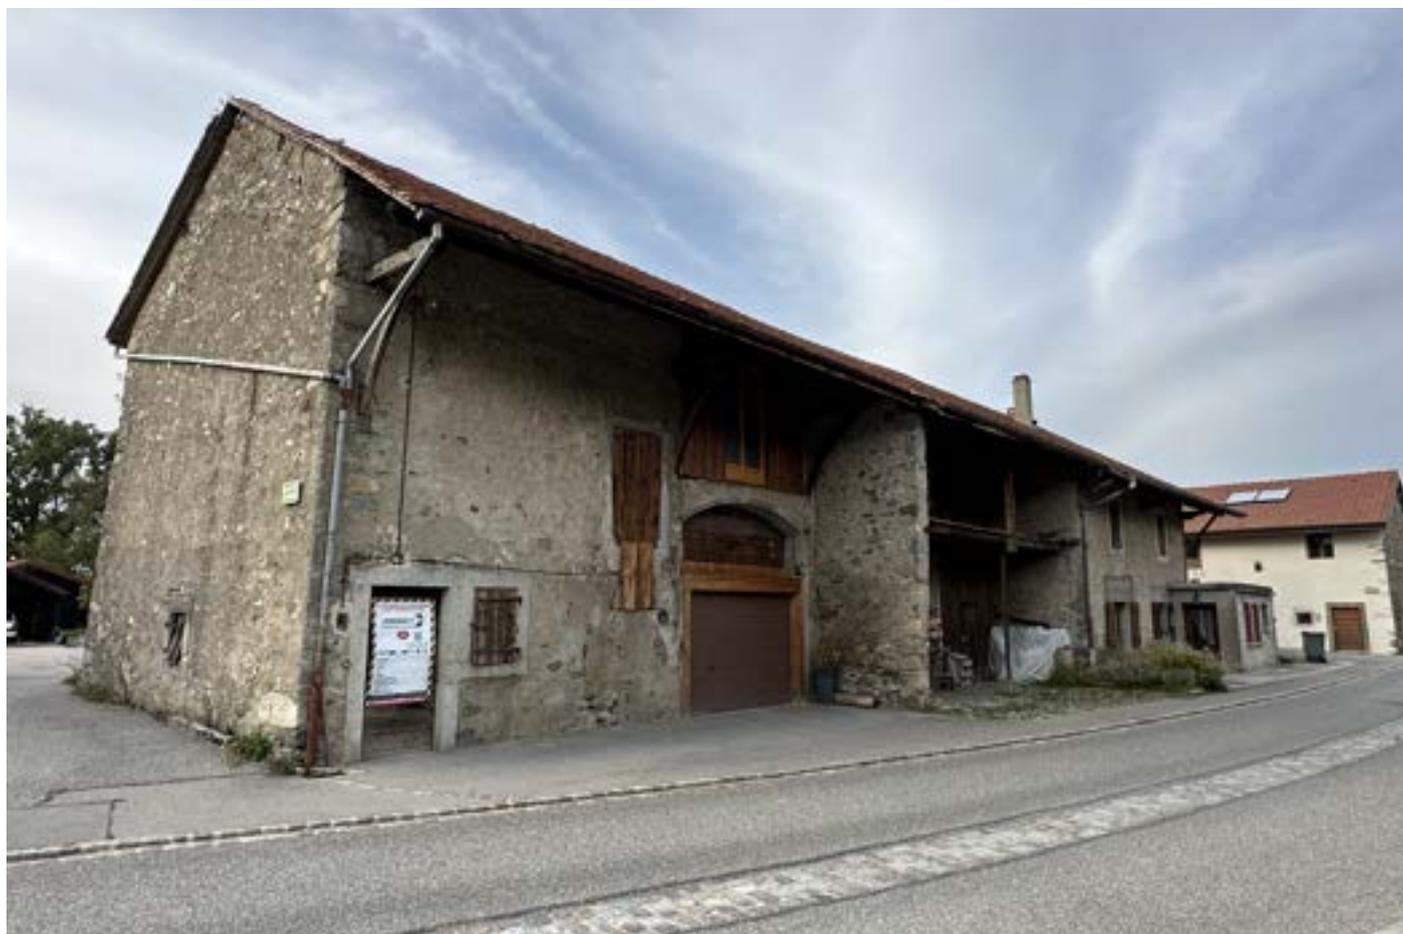
10 CHE PASTORAL

TYPE : maison agricole

NOTES : L'ensemble urbain d'origine comportait plusieurs unités qui ont été démolies pour laisser place à des parcelles qui ont accueilli des maisons individuelles.

Restauration et Conservation.

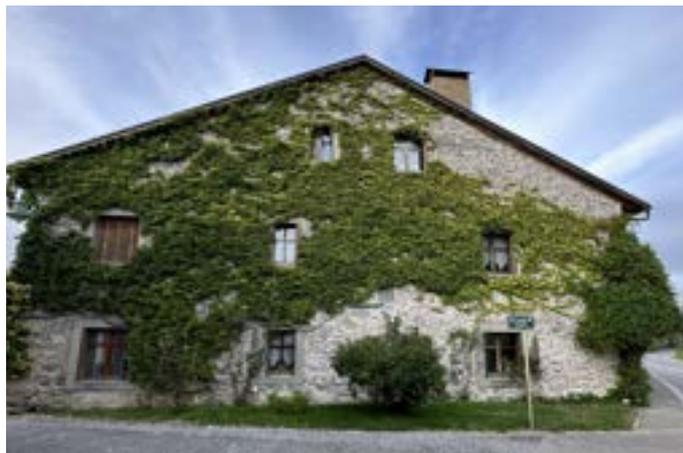
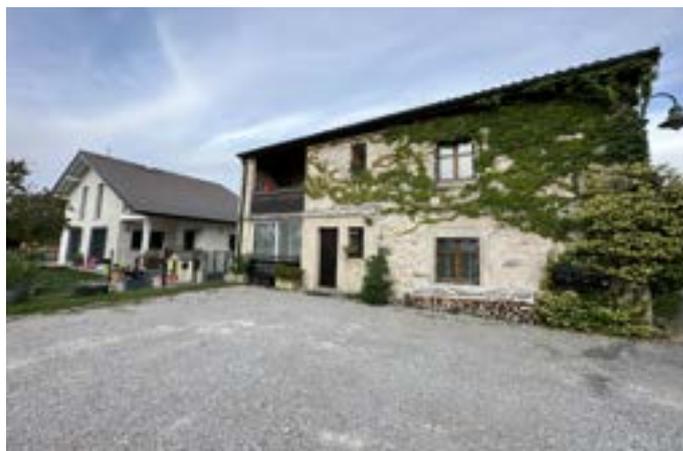
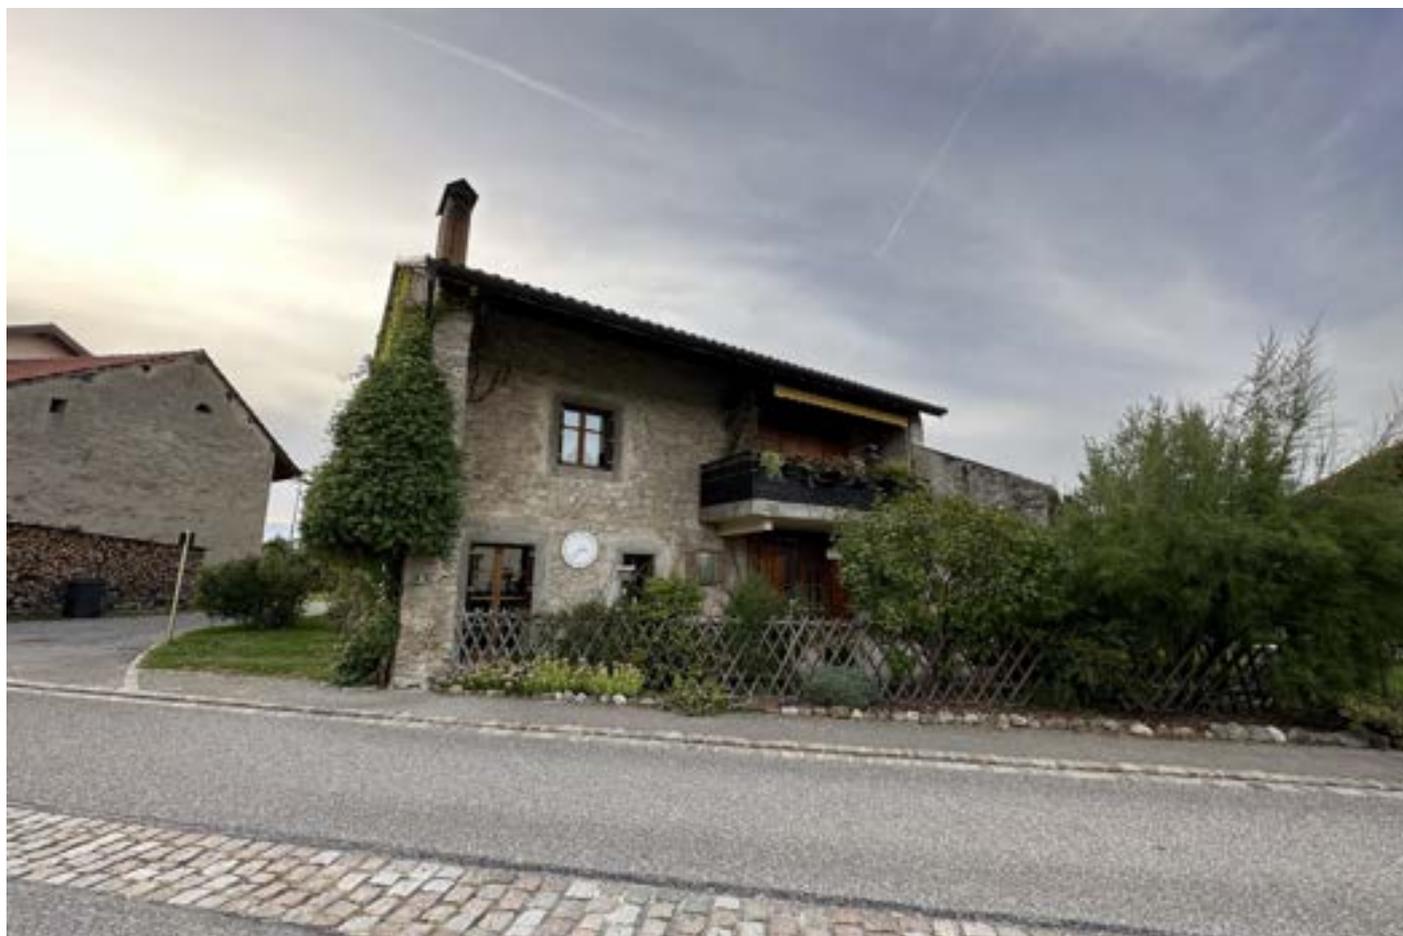
145 AV SAINT FRANÇOIS DE SALES

TYPE : maison

Bâtiment isolé mais qu'il faisait partie d'un ensemble urbain plus grand avec deux puits. Ensemble fortement remanié et d'intérêt secondaire.

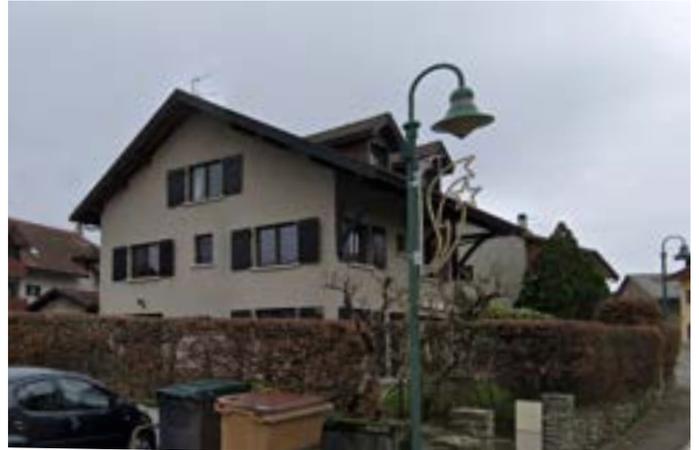
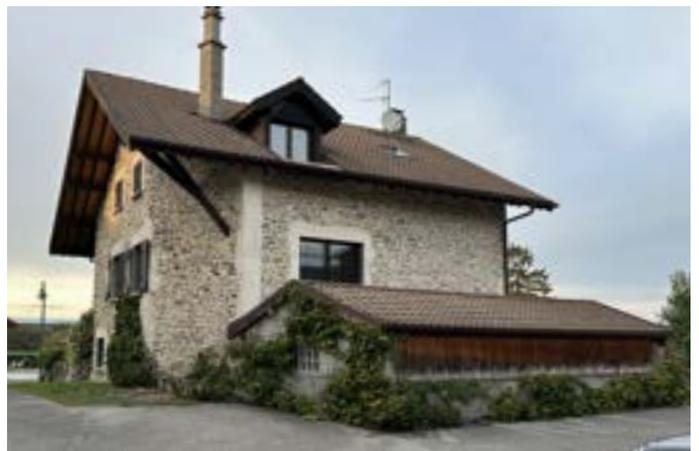
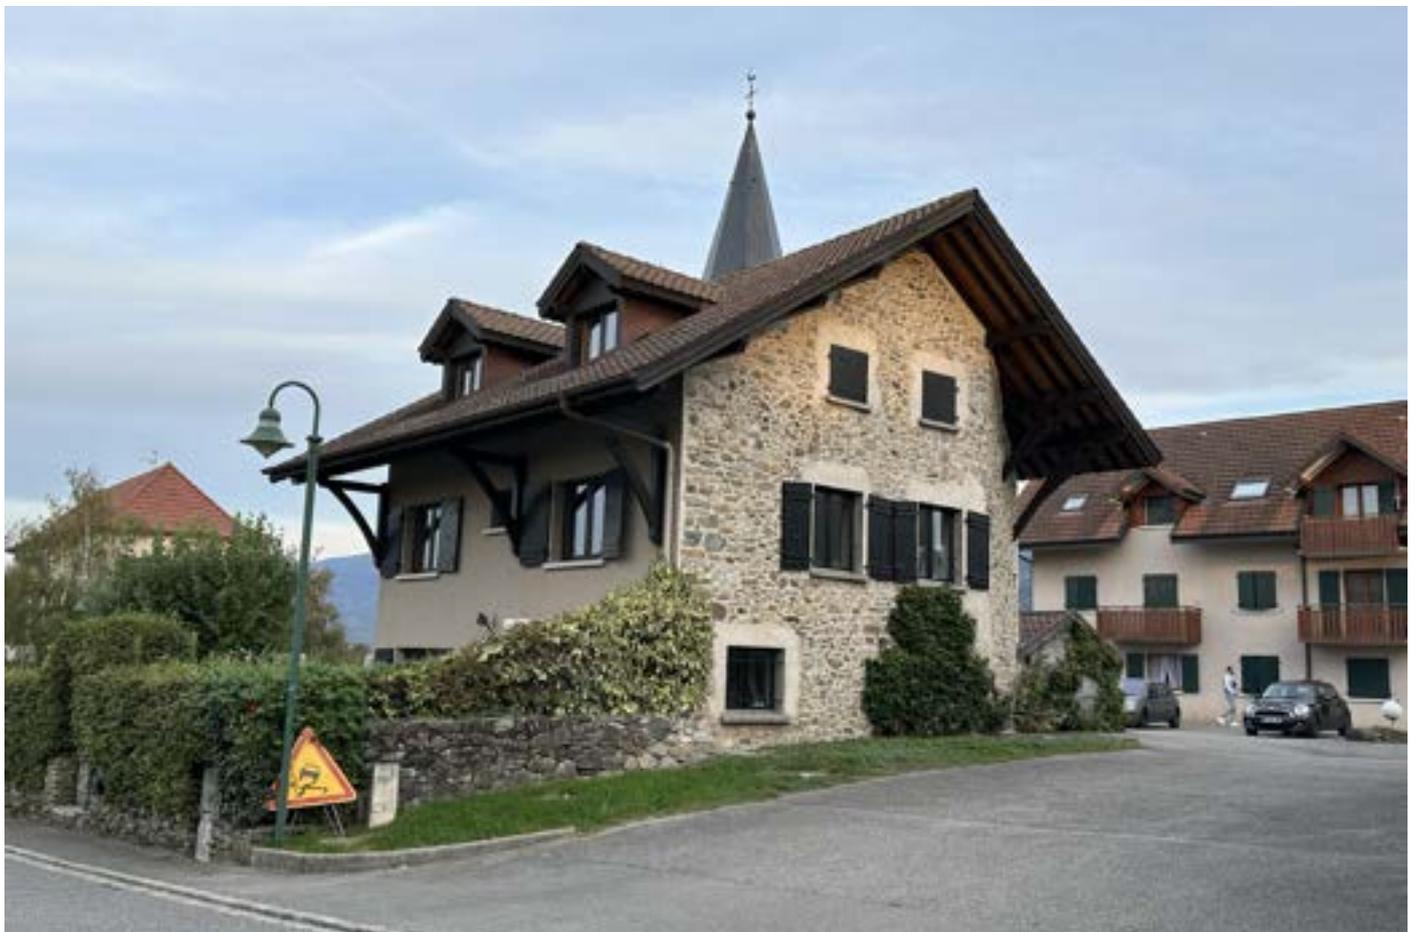
146 RUE DE LA CROSSETTE

TYPE : immeuble

Conservation du volume et des façades.
