MAÎTRE D'OUVRAGE : MAIRIE DE BONS-EN-CHABLAIS
15 PL. HENRI BOUCHER,
74890 BONS-EN-CHABLAIS

BONS EN CHABLAIS _ INVENTAIRE PATRIMONIAL _ AVRIL 2024

ATELIER D'ARCHITECTURE

RAPPEL DU CONTEXTE ET DES OBJECTIFS

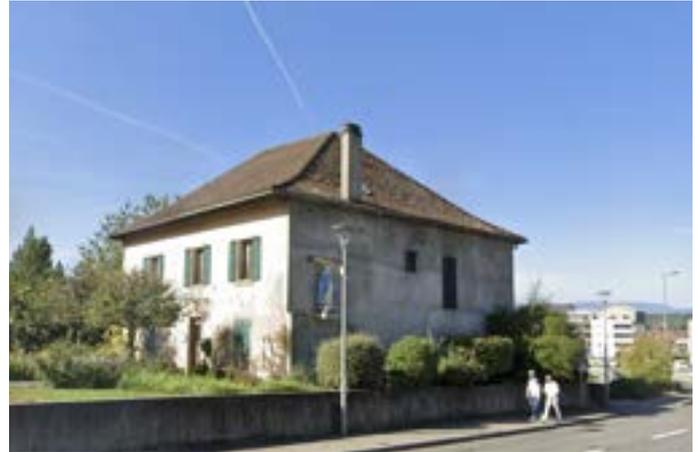
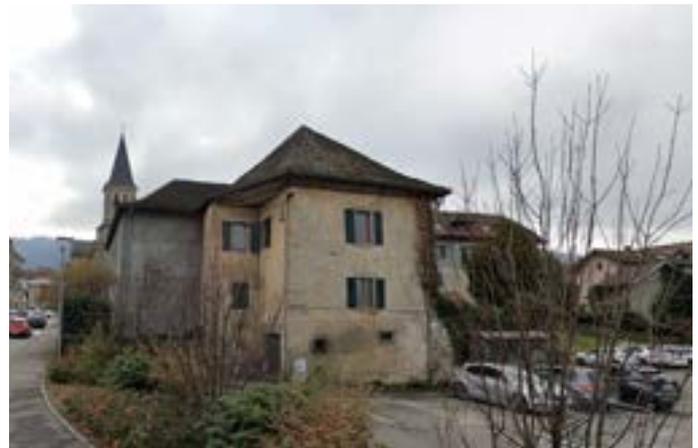
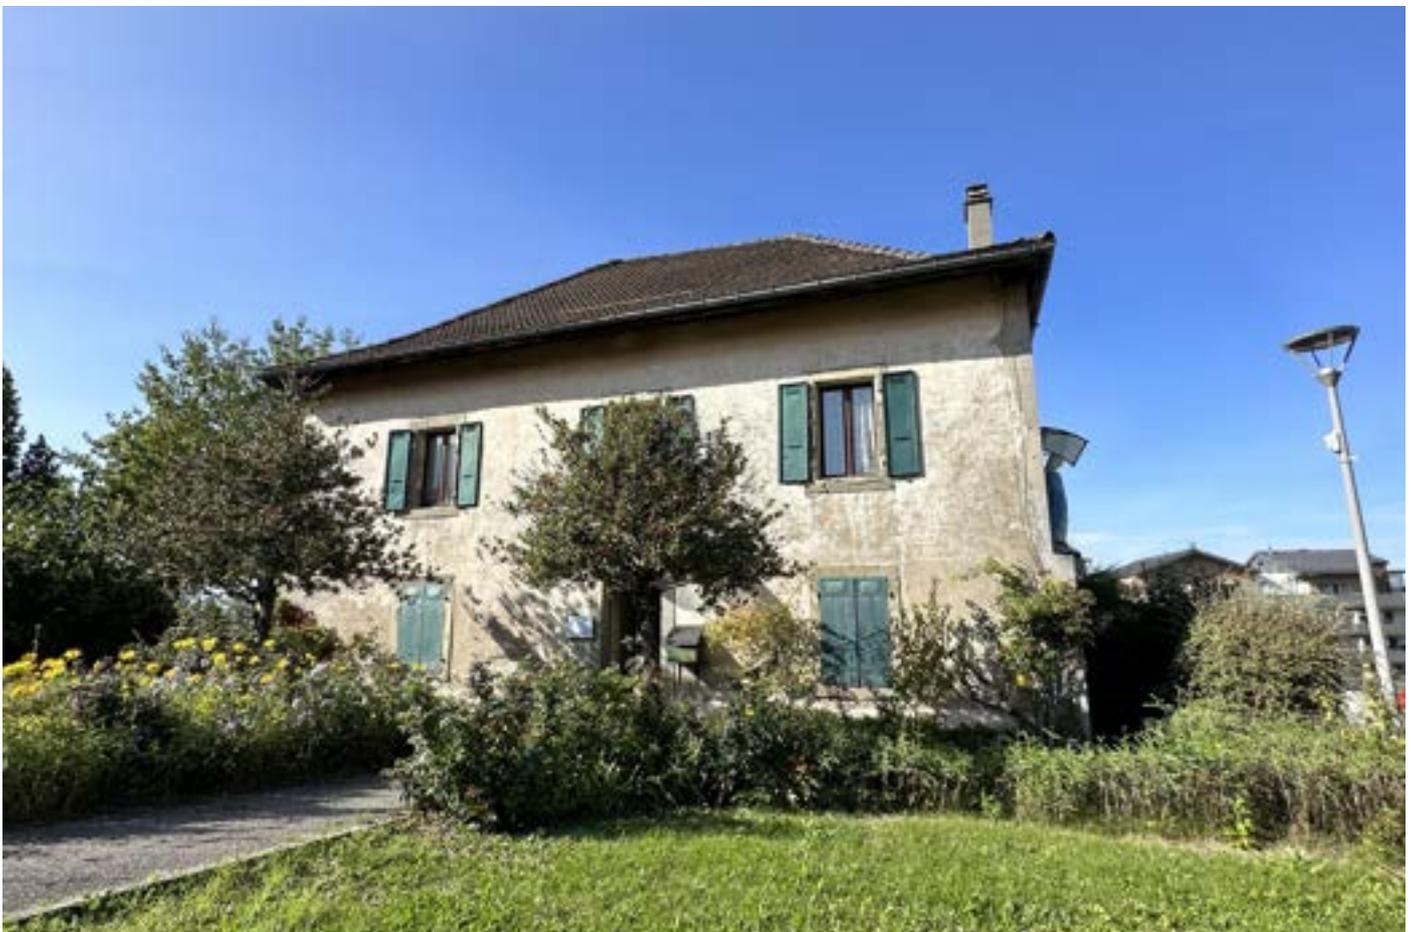
40 IMP DU CREUX

TYPE : ancienne grange isolée

Réfection des enduits et conservation du volume, des avant-toits, des encadrements des baies.

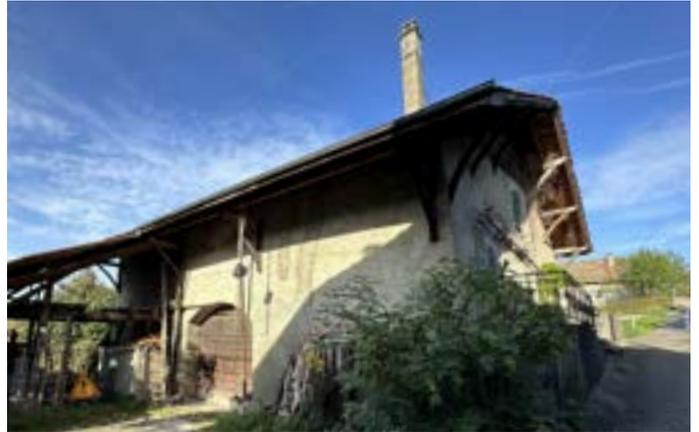
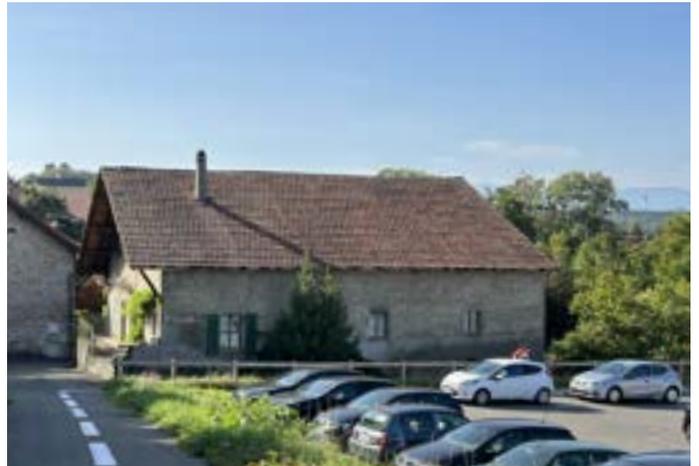
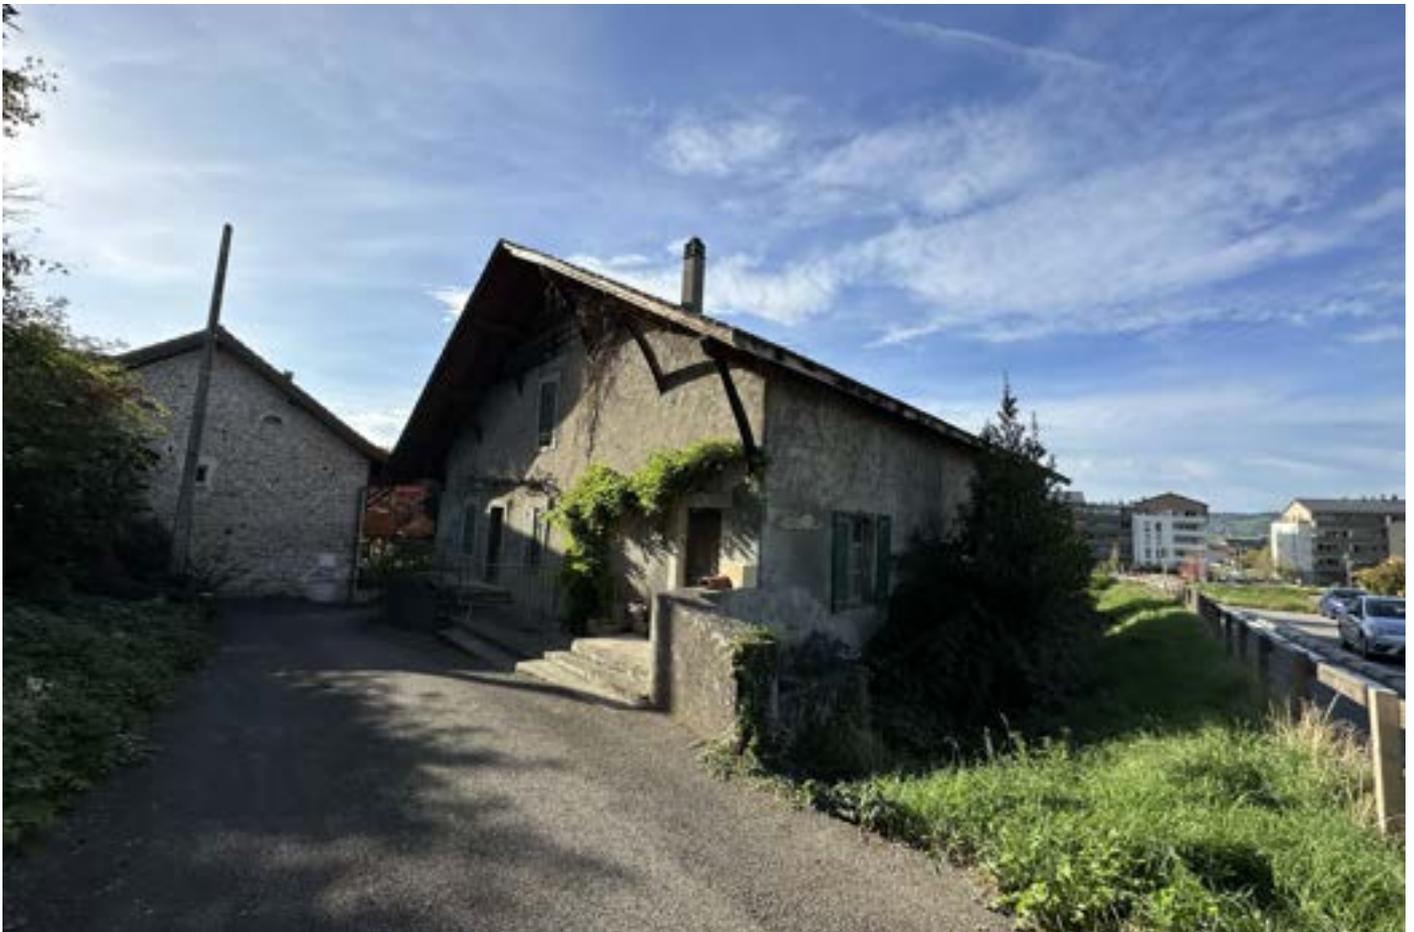
25 AV DU JURA - 31 AV DU JURA

TYPE : maison avec commerce

NOTES : à l'origine l'accès du logement était réalisé par l'espace de la cour arrière.

Conservation du volume

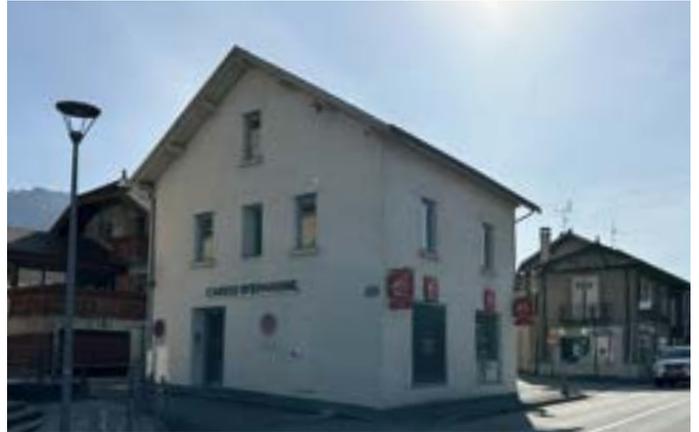
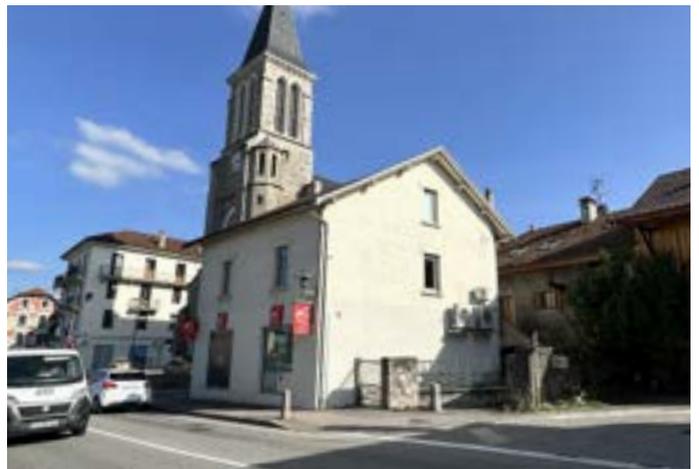
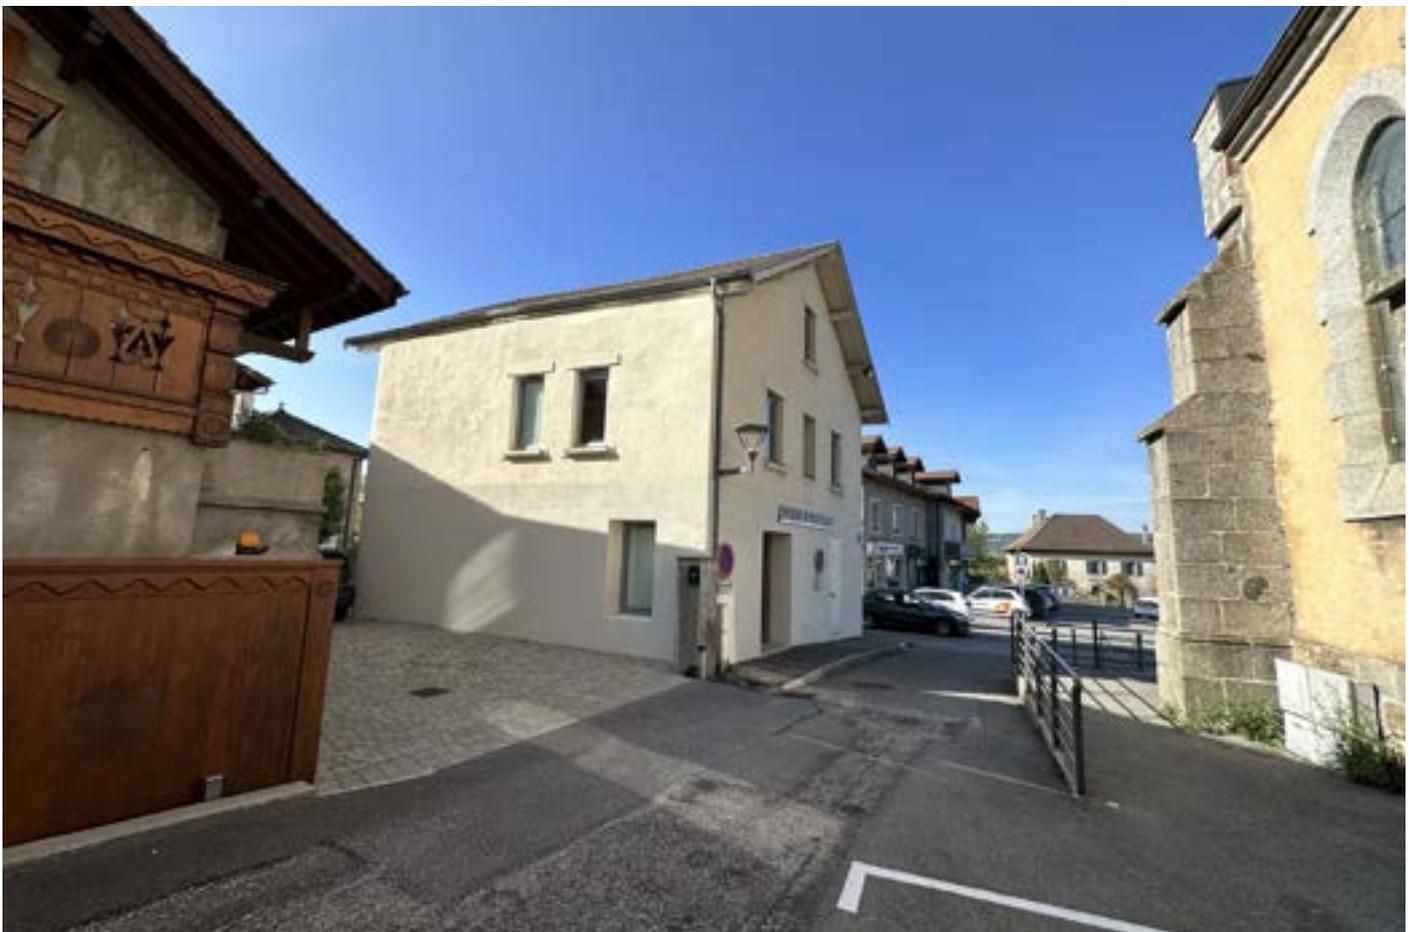
BONS

TYPE : édifice remarquable - Église Saint-Pierre-et-Saint-Paul

L'église actuelle date de 1863-1865, avec les fonds offerts par Napoléon III.

L'édifice est restauré en 2012.

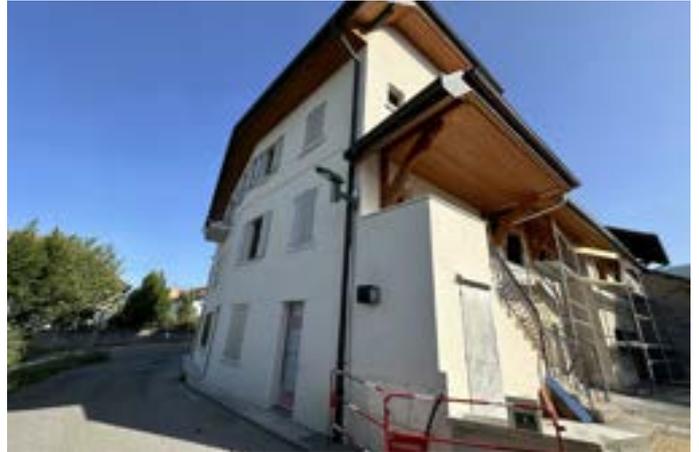
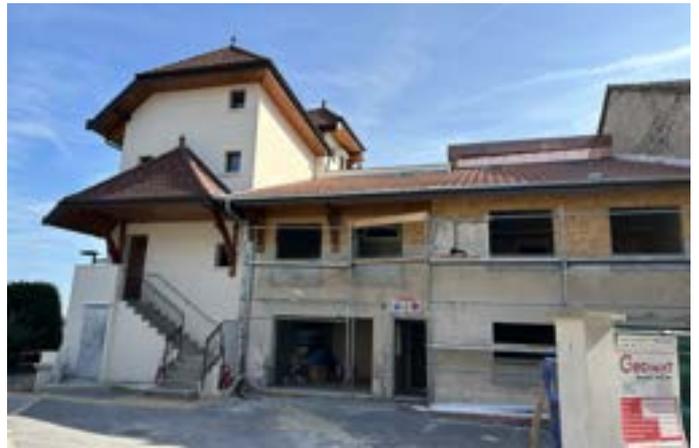
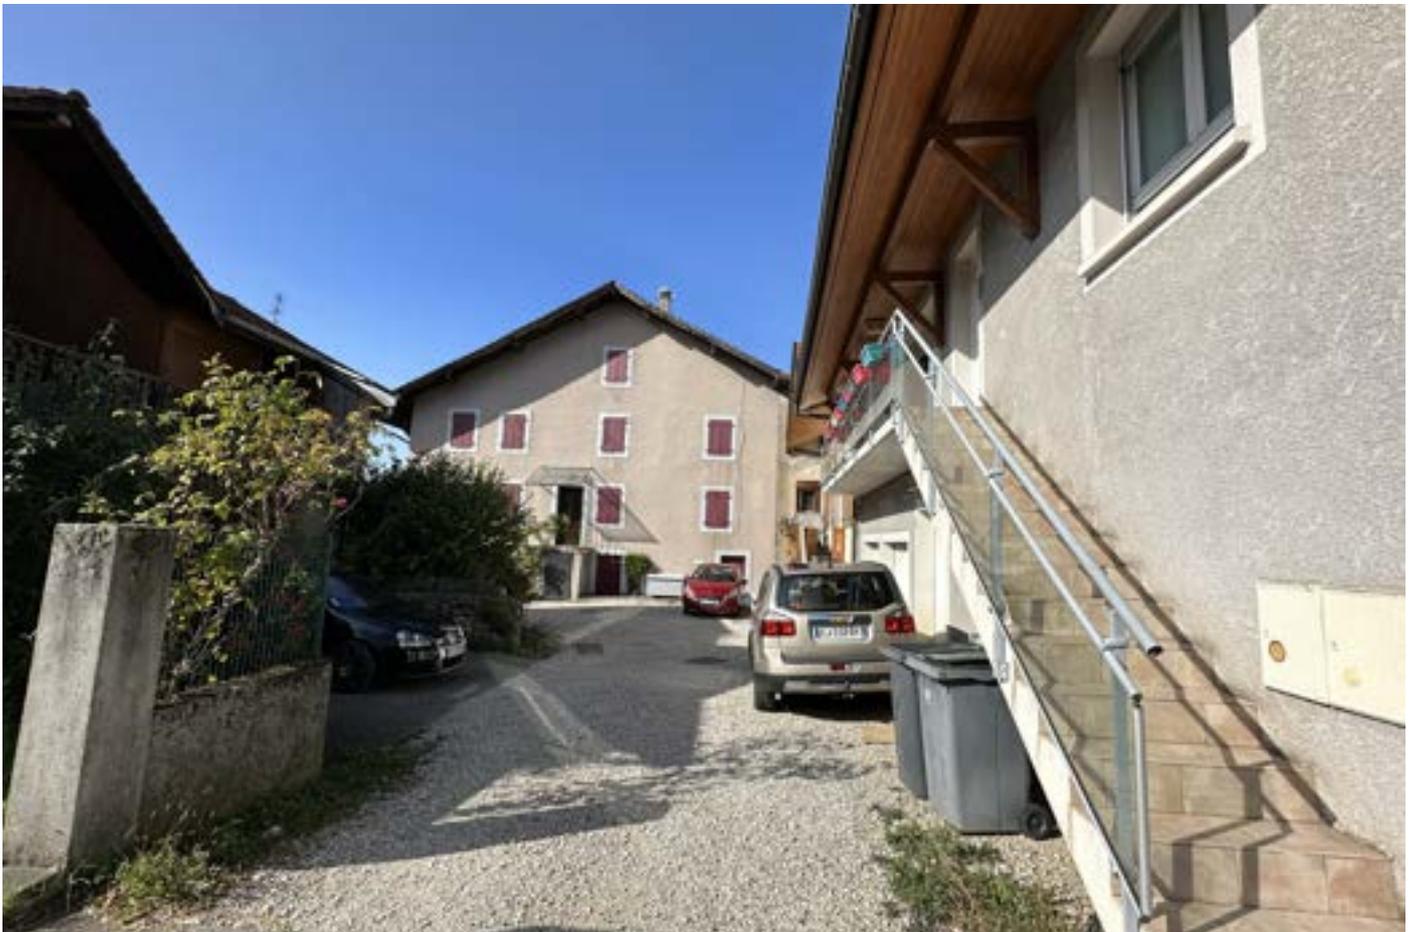
20 AV DU JURA - 11,17,23 PL DES ALLOBROGES

TYPE : maison de village avec commerce au rez-de-chaussé

Ensemble groupé à l'écriture architecturale modeste et non homogène avec plusieurs parcelles / La parcelle 000 A 2345 est celle qui a maintenue le plus une écriture d'origine et qui conserve l'emplacement d'origine de l'escalier (changement du garde-corps) et accès à l'ancienne cave au rez-de-chaussé.

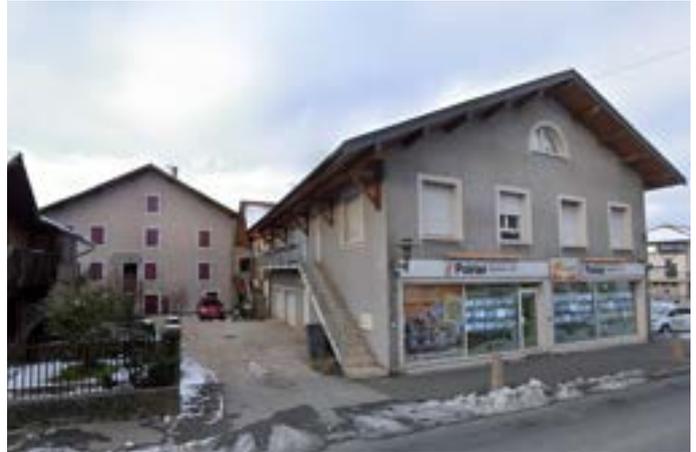
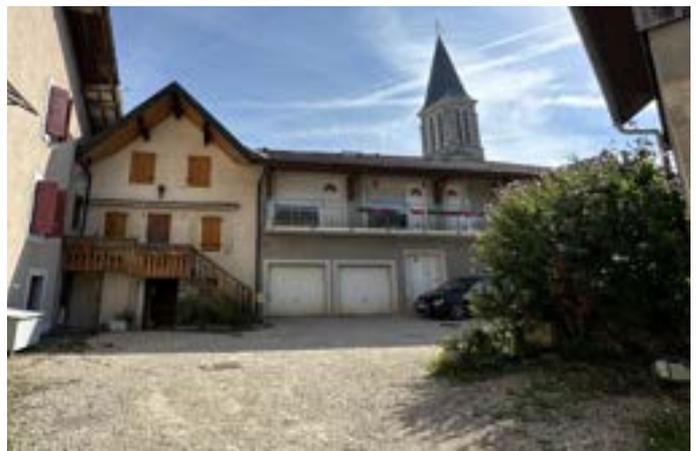
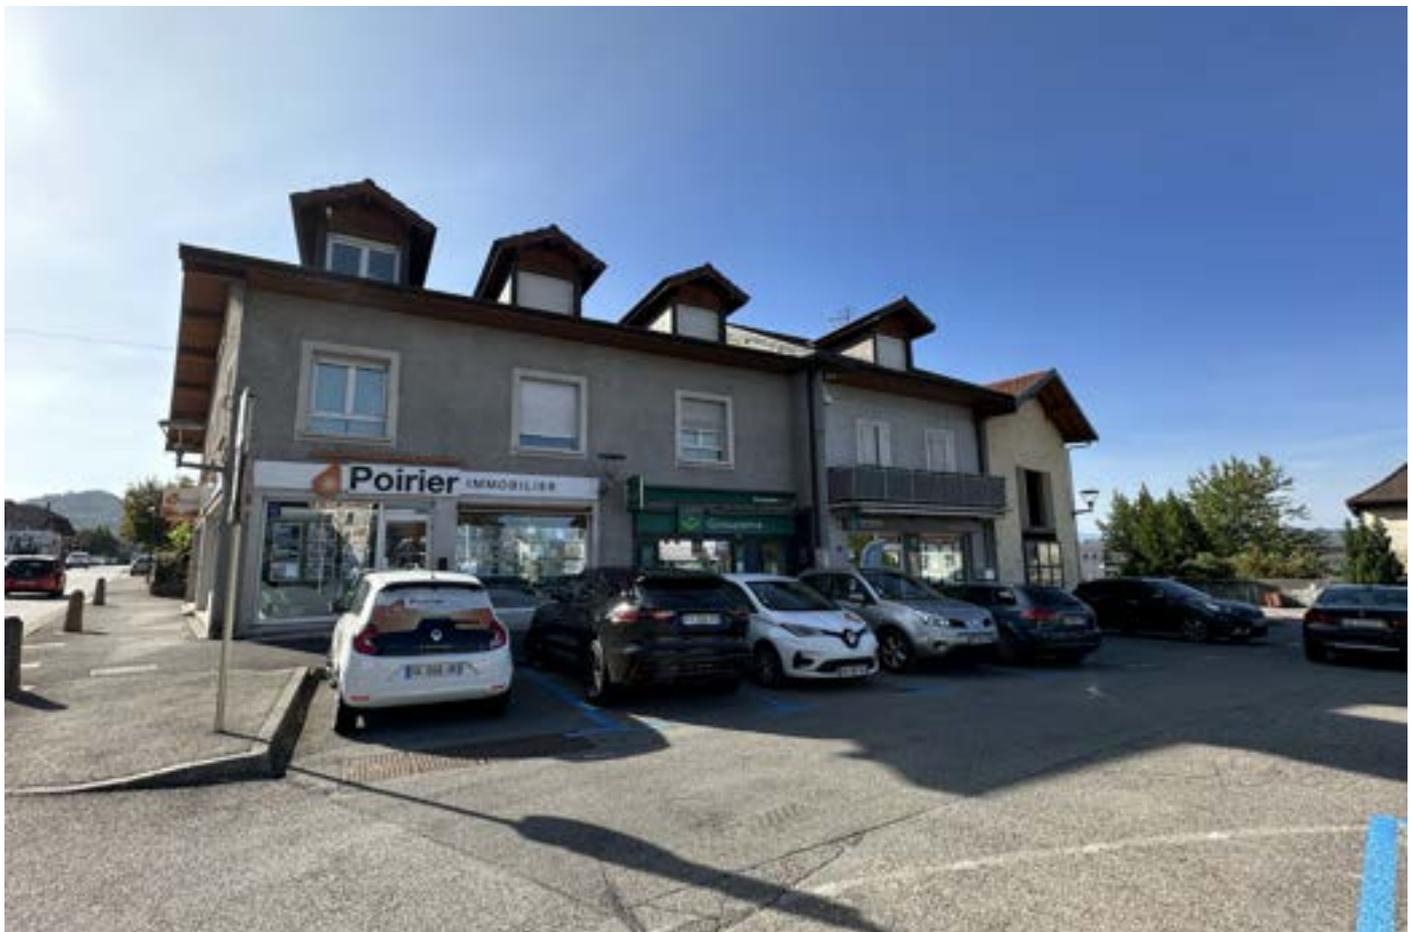
13 AV DES VOIRONS

TYPE : hôtel des Monts Voirons

Conservation.

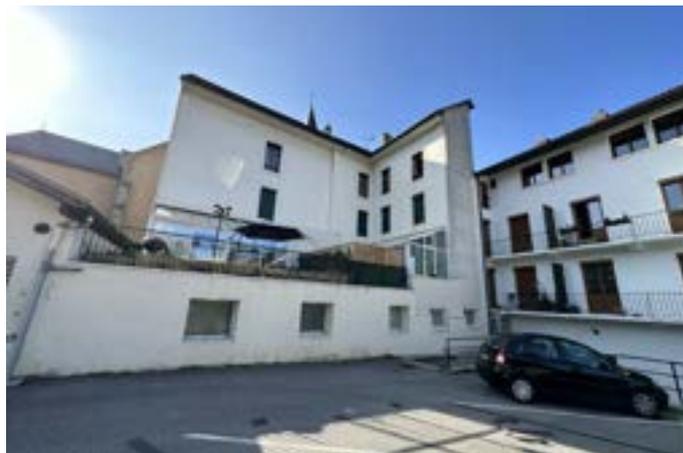
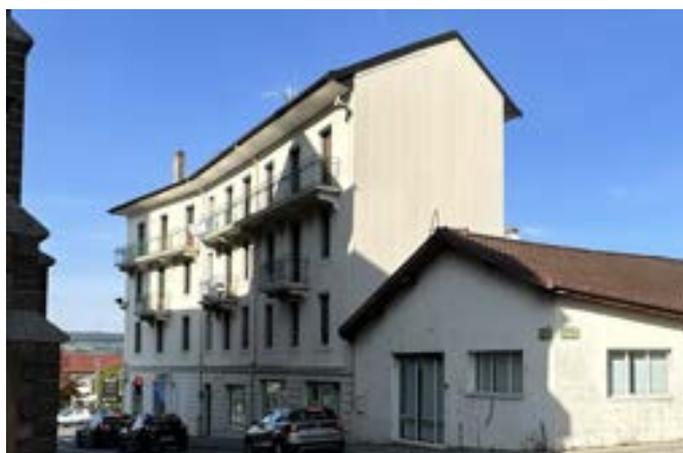
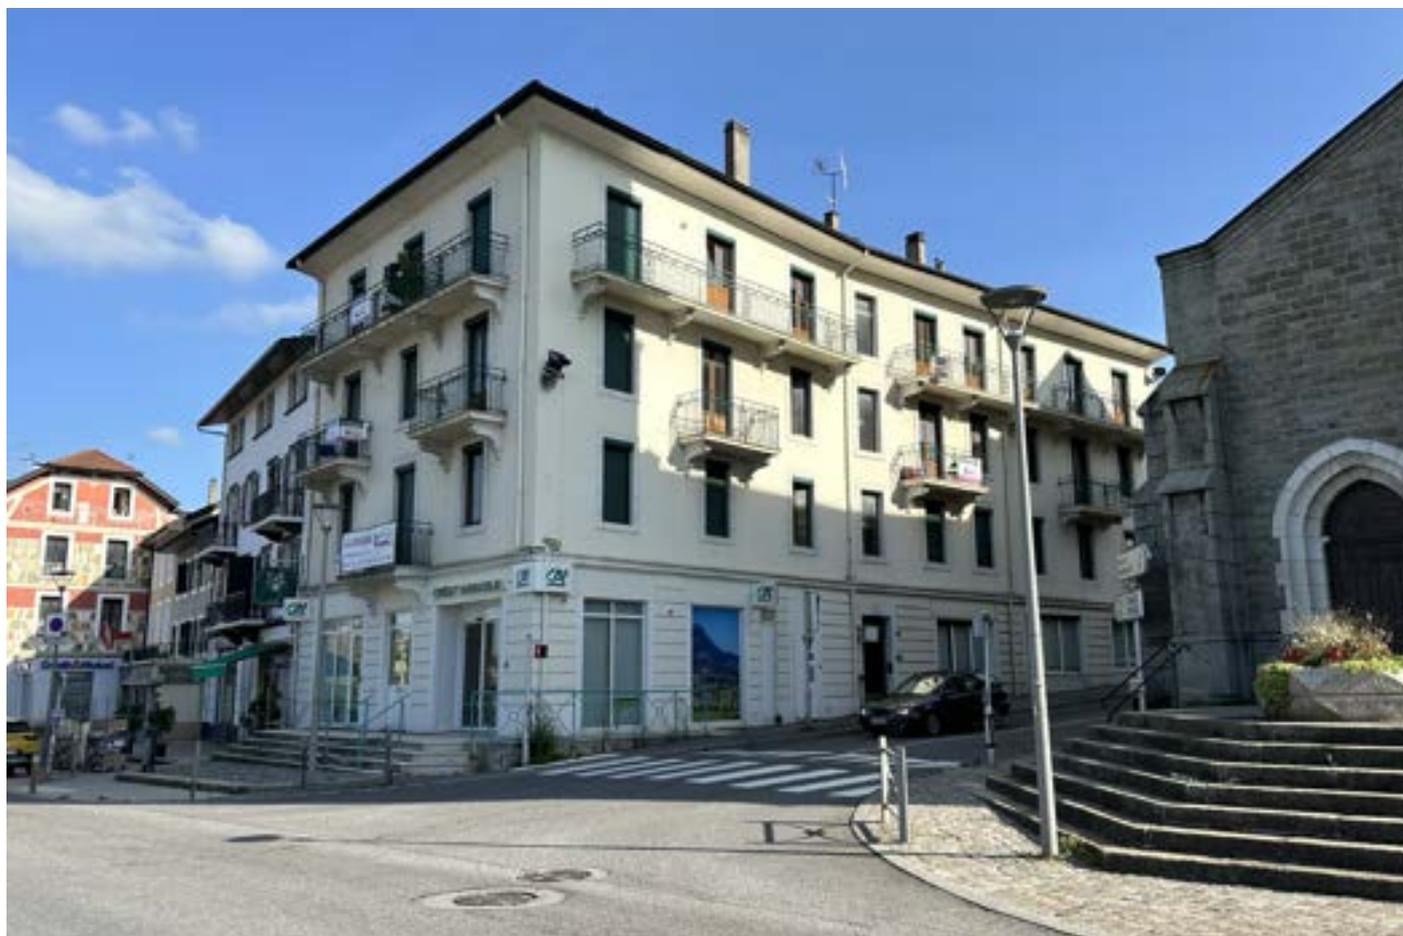
84 AV DU LEMAN

TYPE : Ancien hôtel du Progrès

L'extension du rez-de-chaussé était au début XXe une terrasse ornée de verdure.

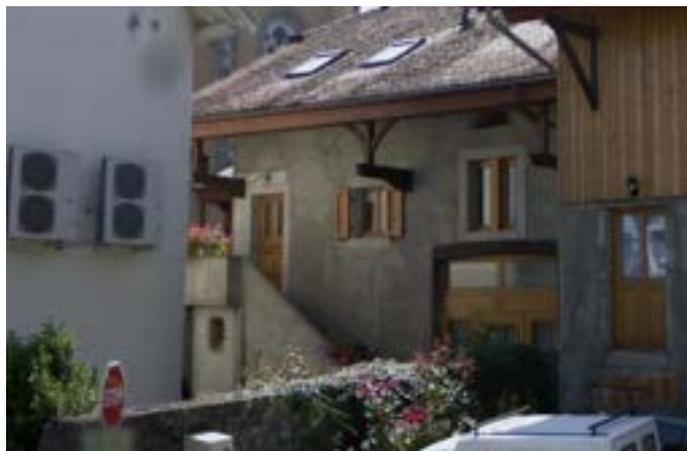
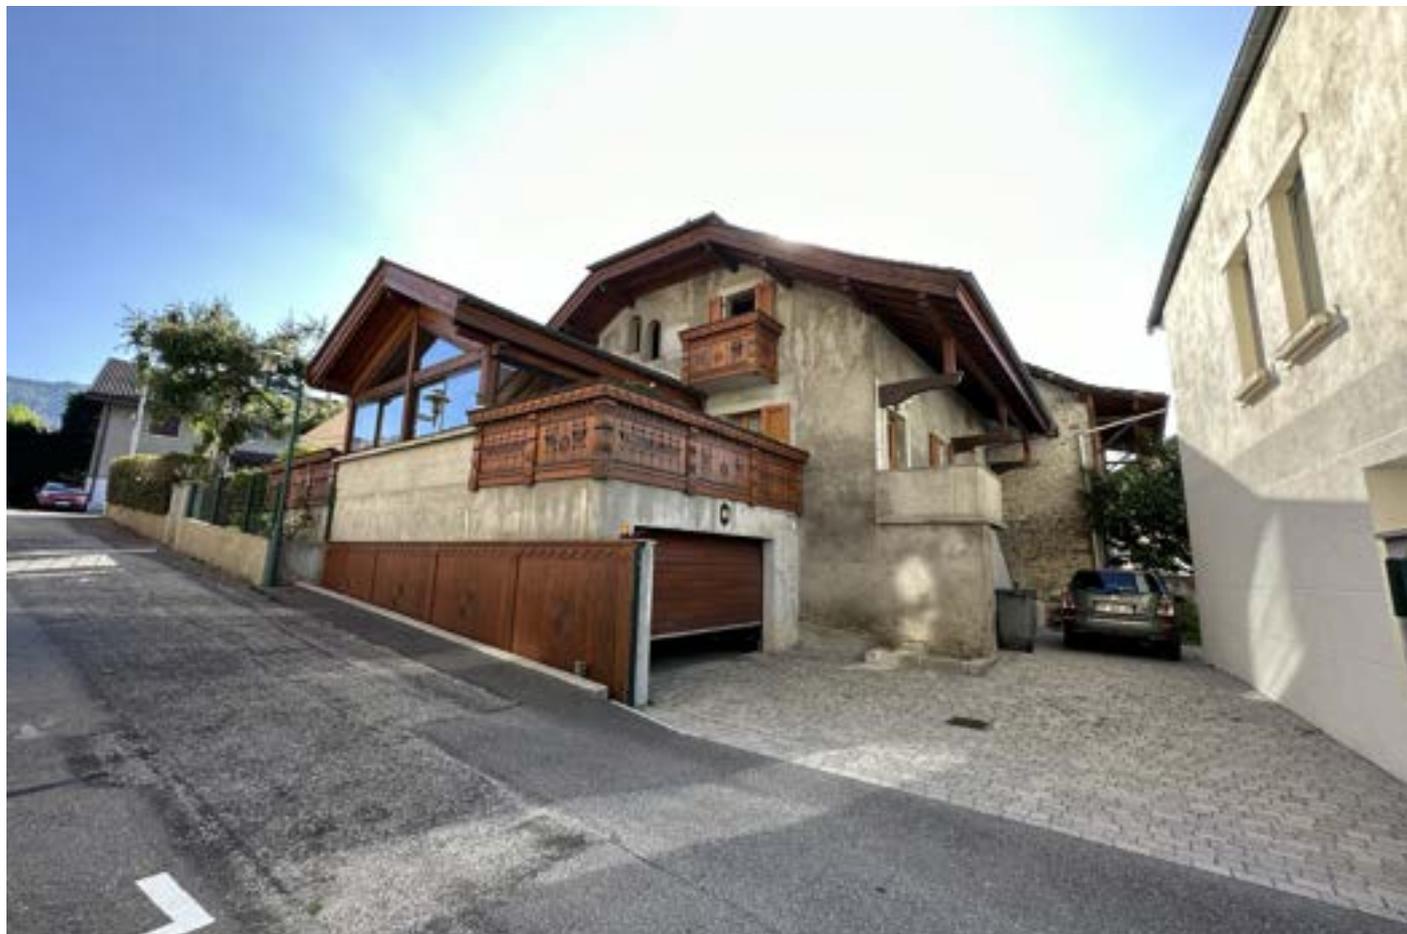
87 RUE DU MAZOT

TYPE : maison rurale

La maison partie fait partie intégrante du tissu urbain et elle forme un ensemble avec les parcelles adjacentes (000 A 1000 - 000 A 1001 - 000 A 1004...).

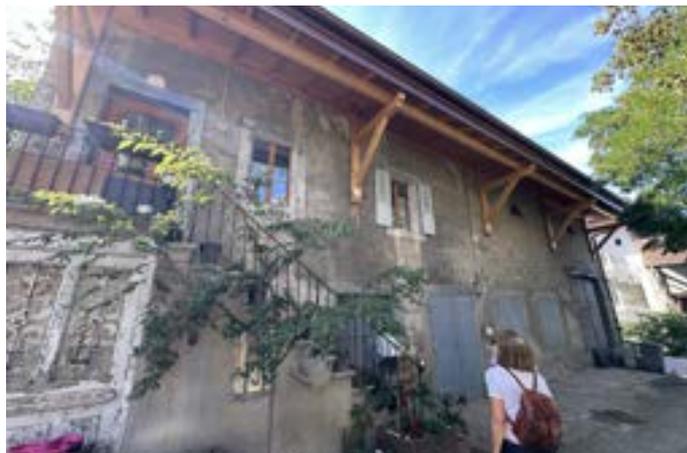
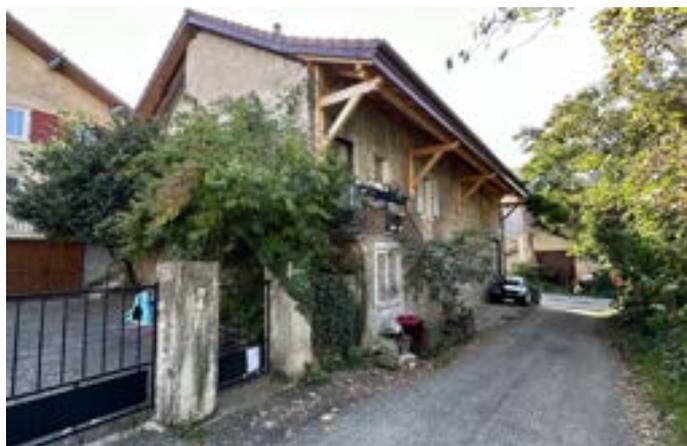
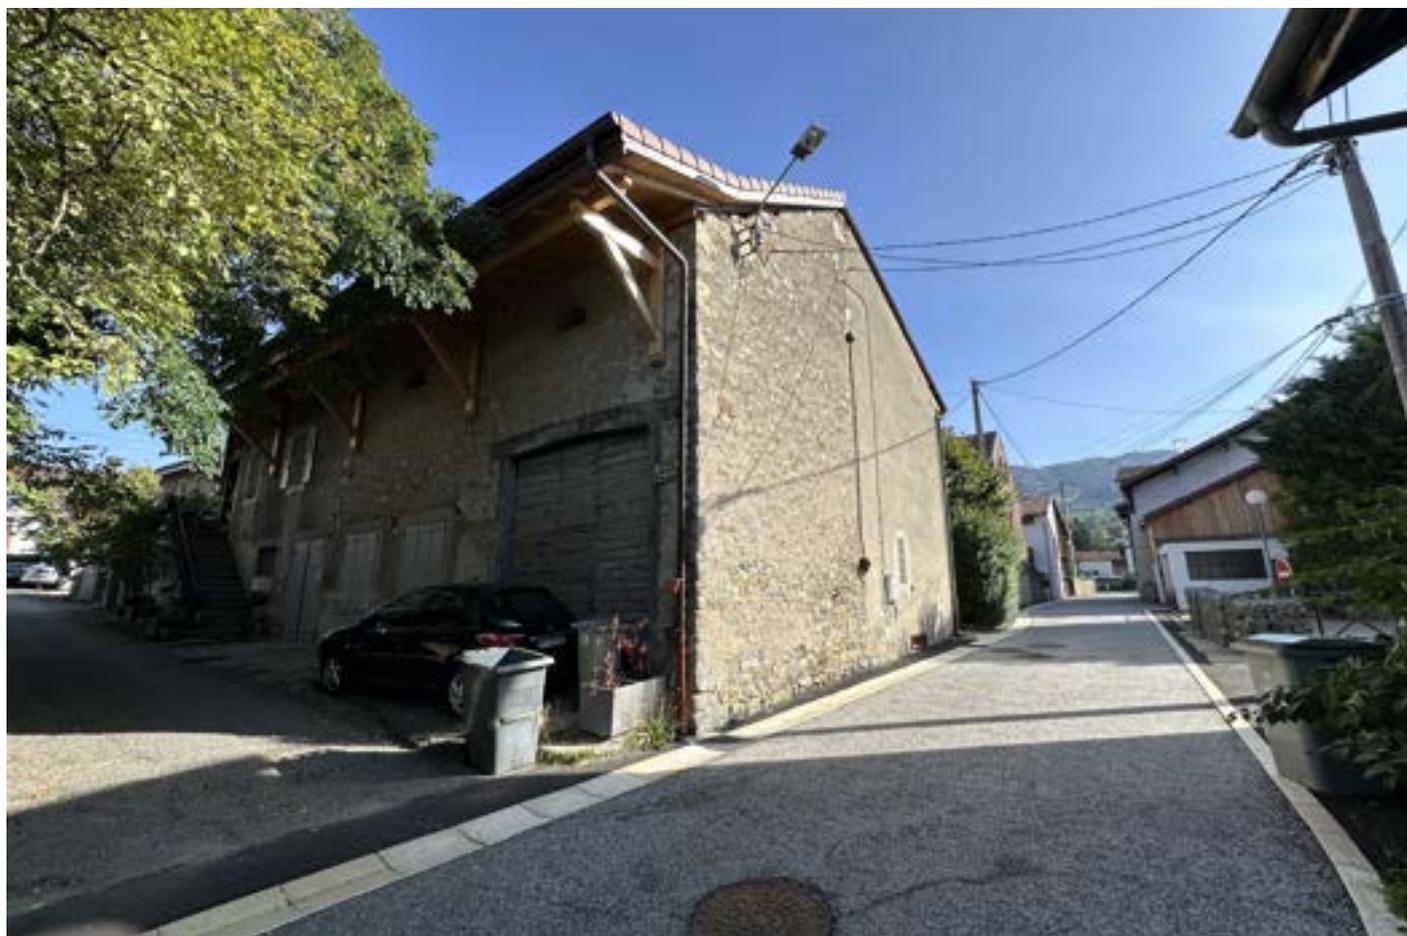
79 RUE DU MAZOT

TYPE : maison rurale

Conservation des volumes.

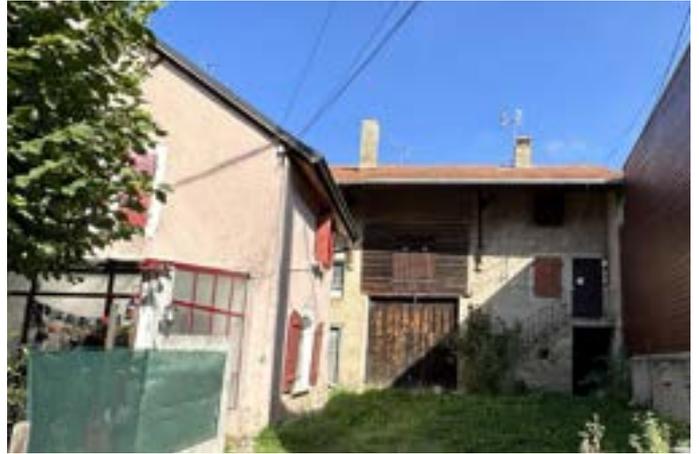
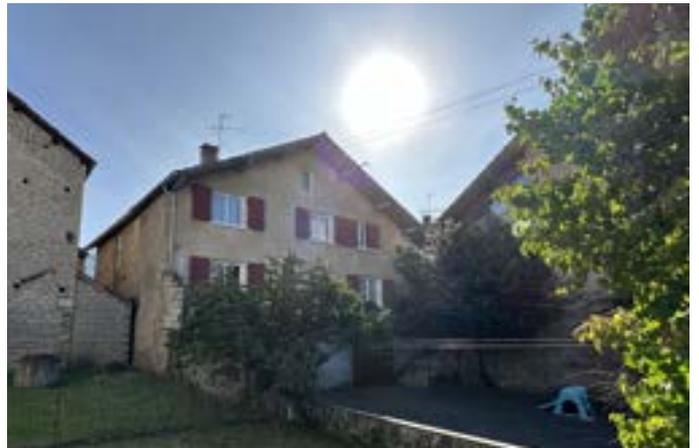
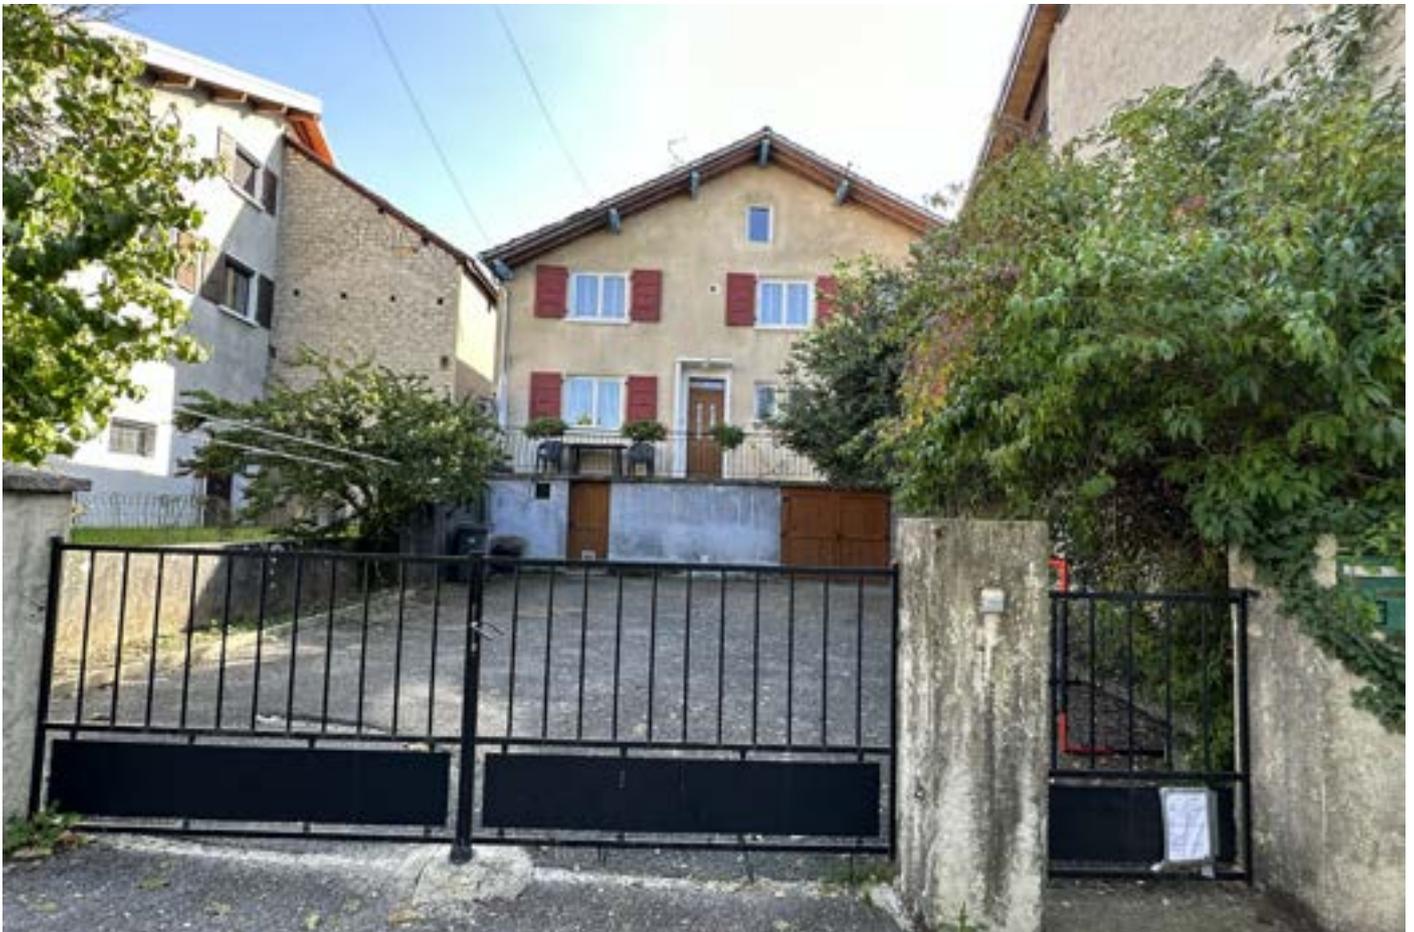
RUE DU MAZOT

TYPE : petit patrimoine - grenier

Petits édifices en madriers conçus pour protéger les richesses et stocker de biens. / Seul exemplaire restant sur la commune de Bons-en-chablais dans le centre ancien du village.

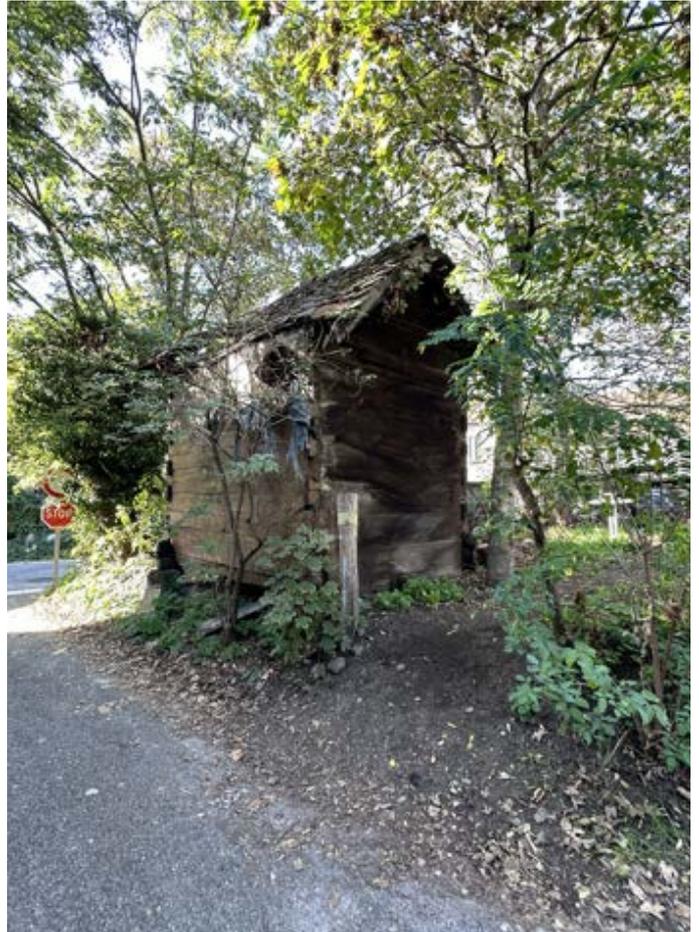
52 RUE DE LA PLAFFE

TYPE : maison rurale

Bâtiment restant d'un ensemble urbain qui a été démoli donnant lieu à la création d'un parking. Un nouveau bâtiment est accolé à la grange.

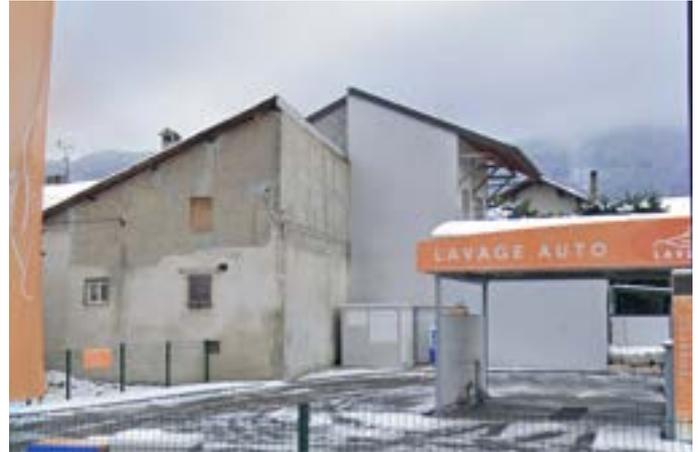
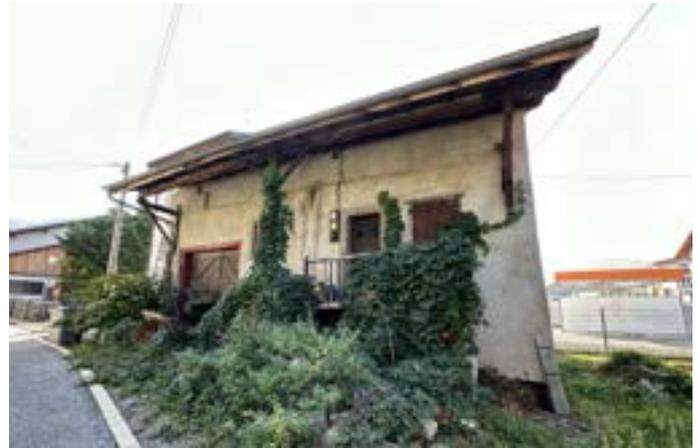
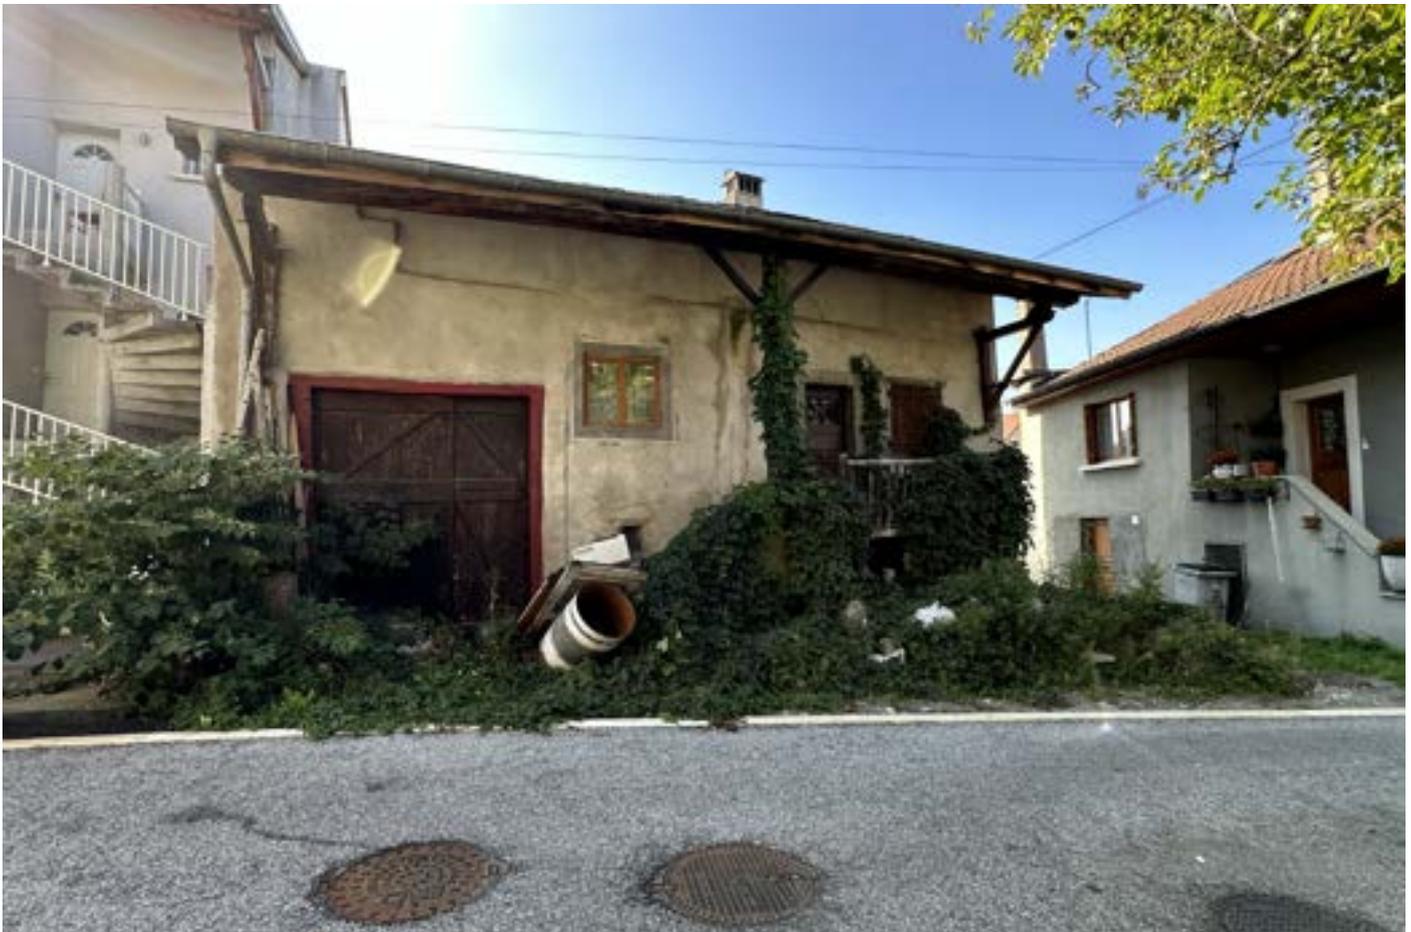
46 RUE DE LA PLAFFE

TYPE : maison rurale avec escalier extérieur

La position de l'escalier est celle indiquée sur le cadastre français.

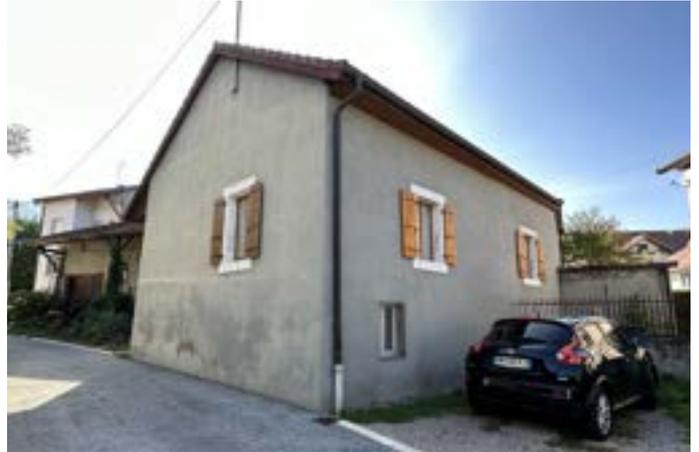
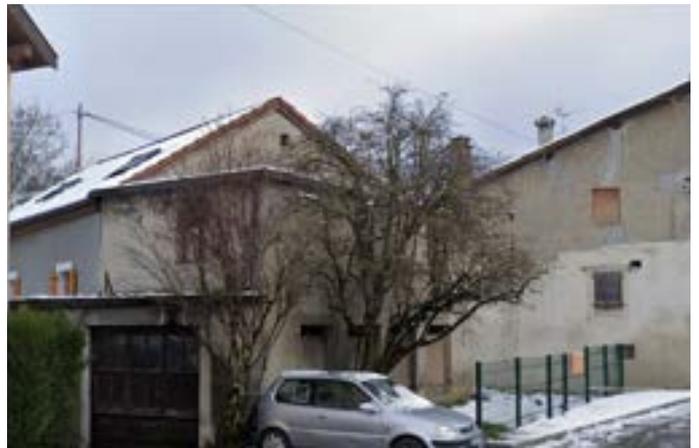
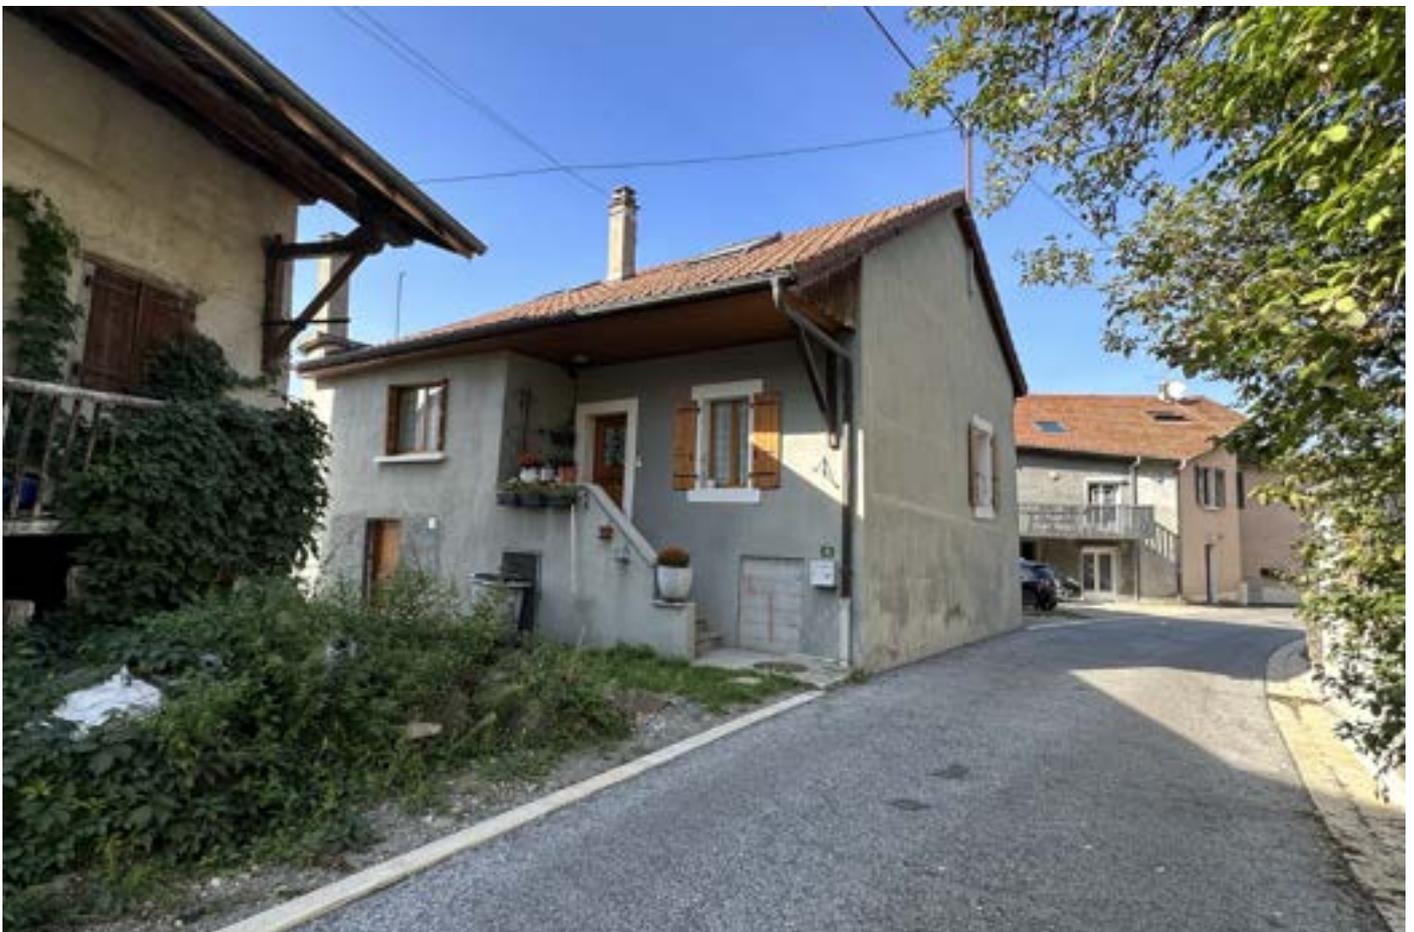
112, 116, 120 RUE DE LA PLAFFE

TYPE : maisons rurales en enchaînement avec l'accolement des pignons
