MAÎTRE D'OUVRAGE : MAIRIE DE BONS-EN-CHABLAIS
15 PL. HENRI BOUCHER,
74890 BONS-EN-CHABLAIS

BONS EN CHABLAIS _ INVENTAIRE PATRIMONIAL _ AVRIL 2024

ATELIER D'ARCHITECTURE

RAPPEL DU CONTEXTE ET DES OBJECTIFS

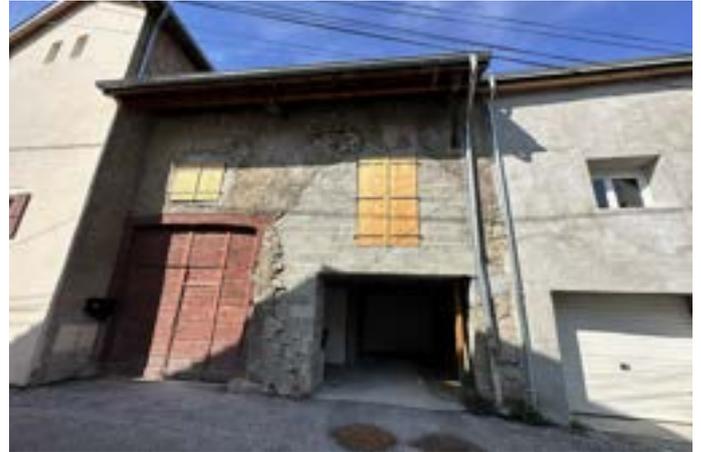
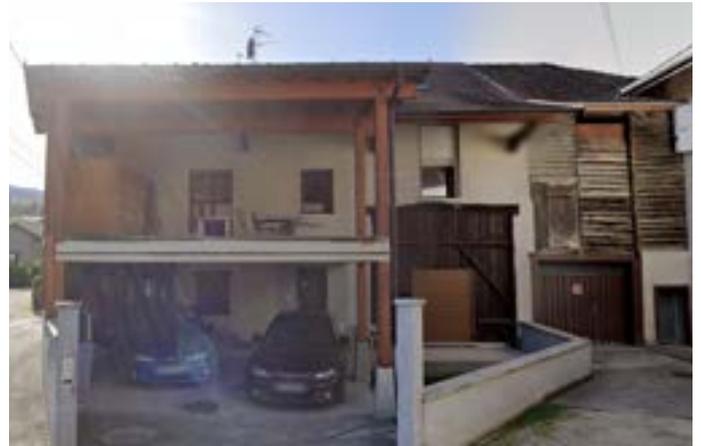
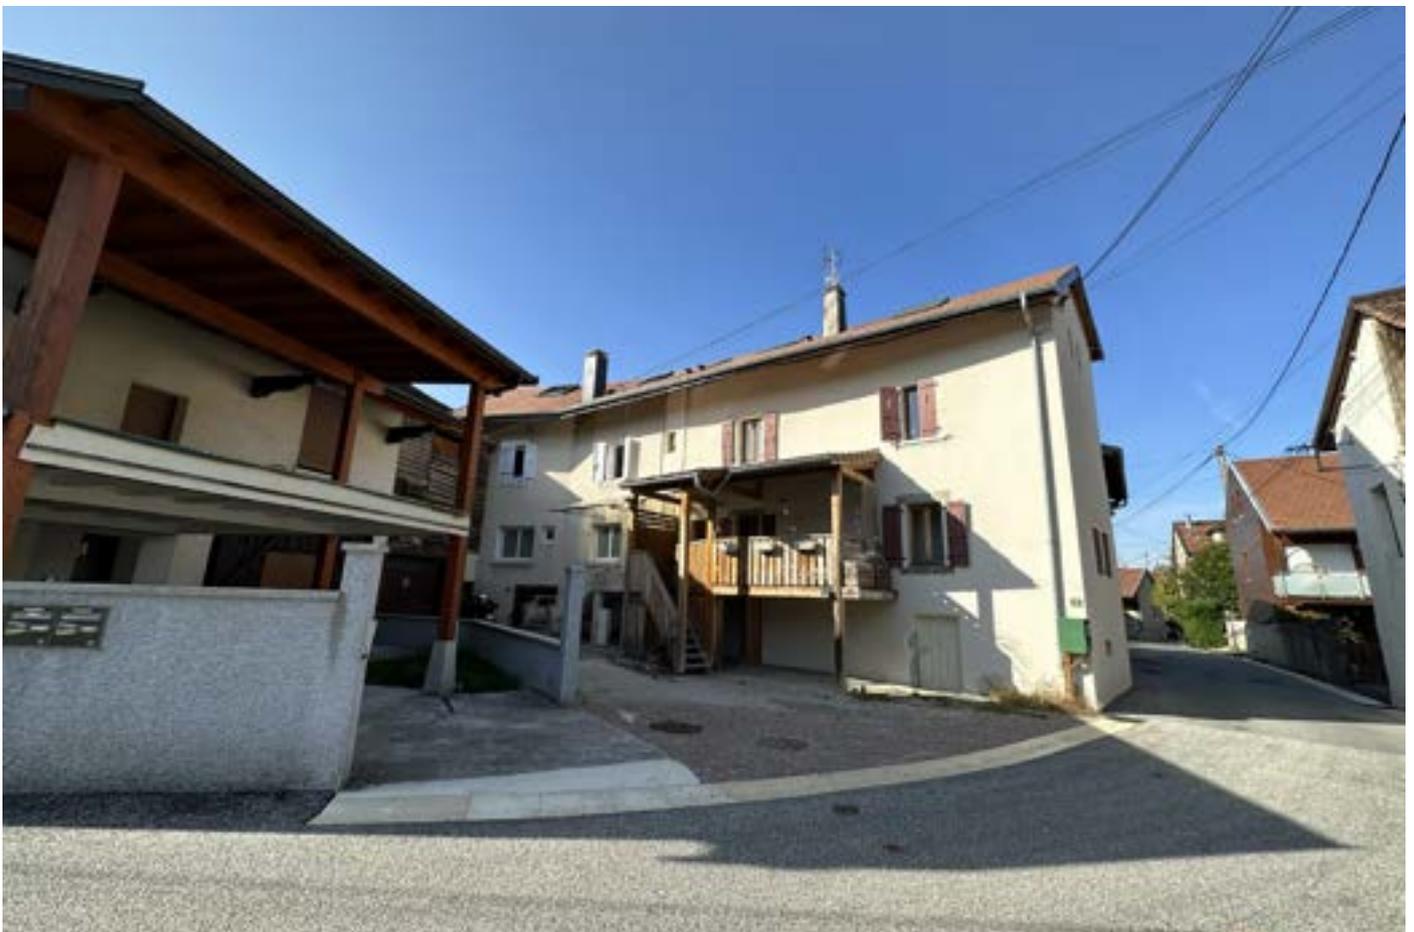
99 RUE DE LA PLAFFE

TYPE : maison rurale en accollement rassemblent le logis et l'activité agricole sous un même toit, dans un même volume en longueur.

L'ancien appentis perpendiculaire à la ferme était déjà présent sur le cadastre napoléonien et il a été aujourd'hui réhabilité avec la création des fenêtres en longueur et du bardage bois.

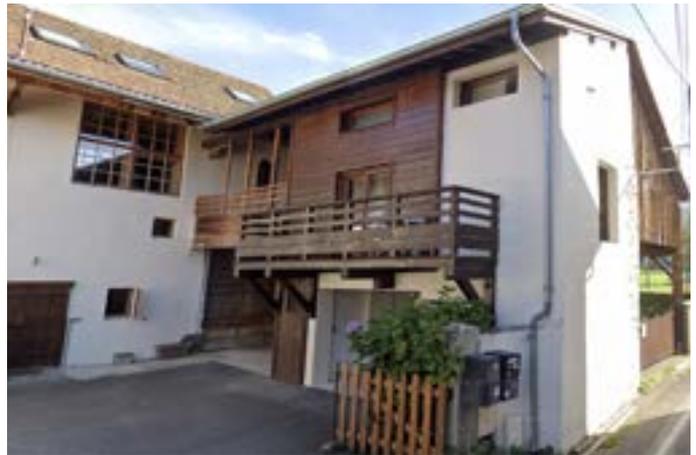
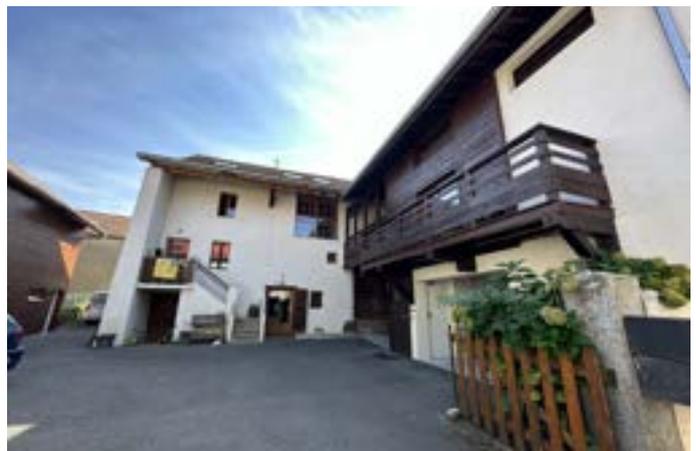
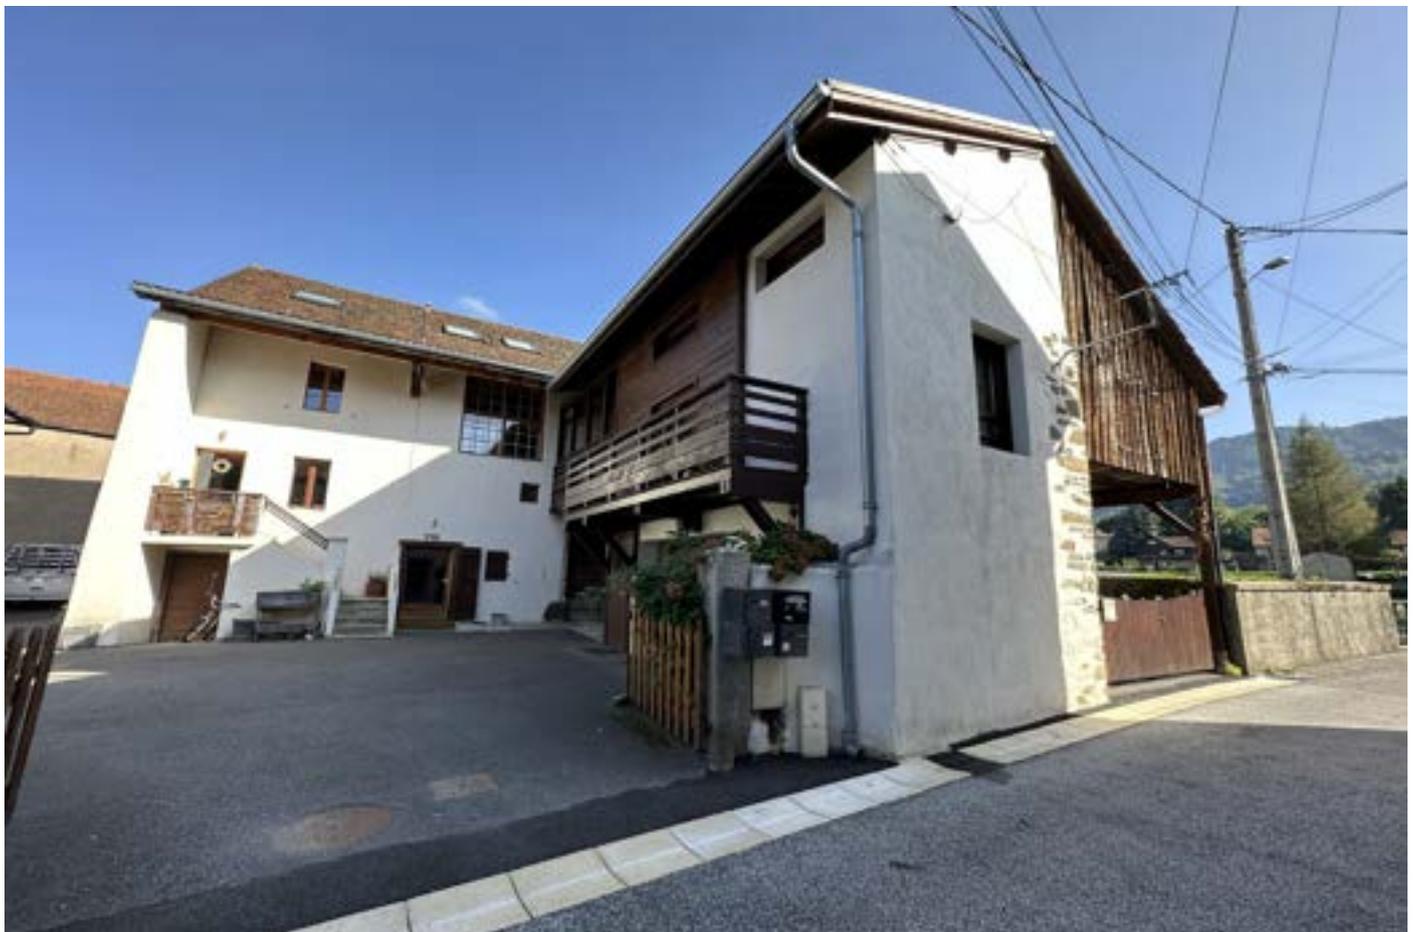
111, 121 RUE DE LA PLAFFE

TYPE : maison rurale en accollement rassemblent le logis et l'activité agricole sous un même toit, dans un même volume en longueur

L'appentis en bois perpendiculaire à la ferme était déjà présent sur le cadastre napoléonien et il conserve les codes historiques.

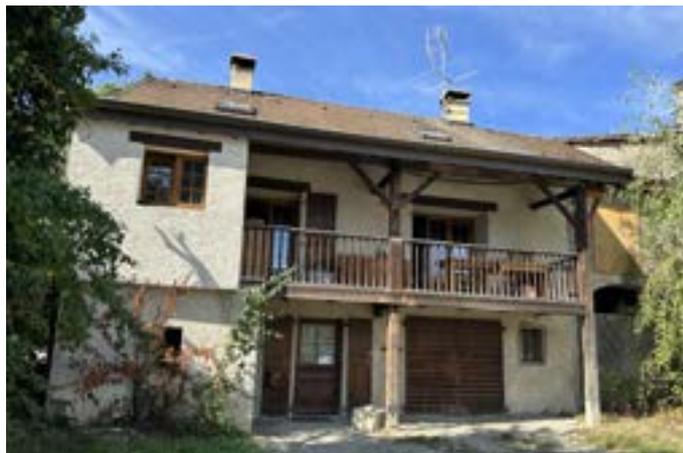
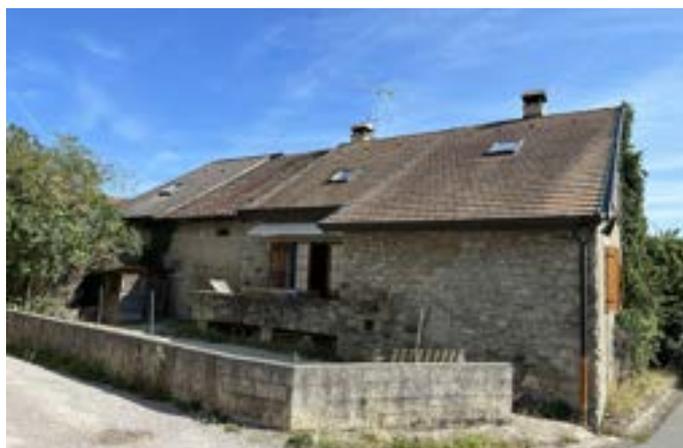
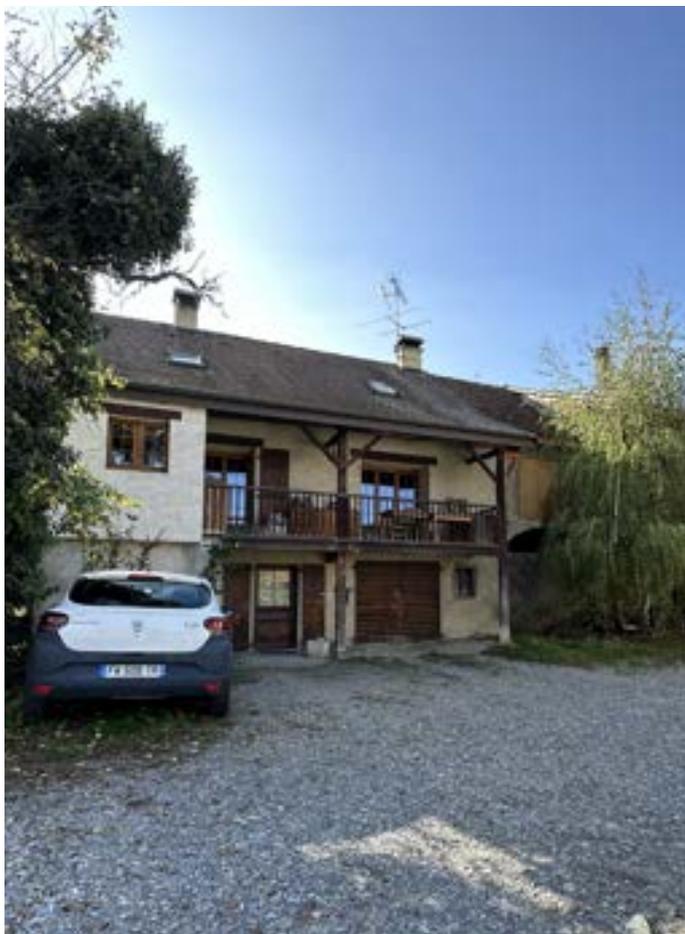
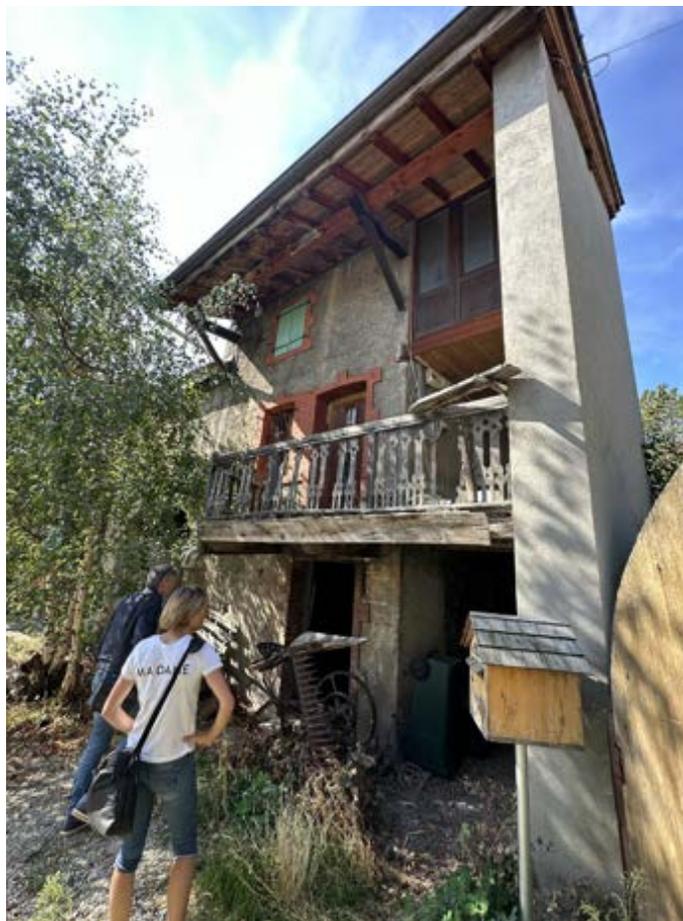
47 RUE DE LA POTERIE

TYPE : Atelier - Ancienne fruitière (accueillant aujourd'hui un potier)

La partie la plus ancienne correspond à la zone Sud (vers la pointe de la parcelle). La zone nord du corps du bâtiment est successive.

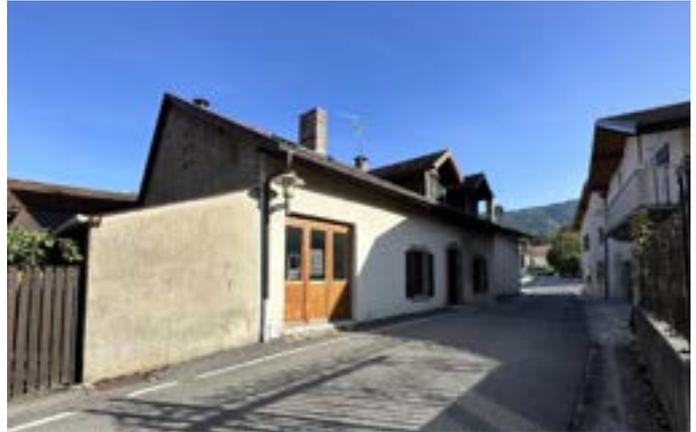
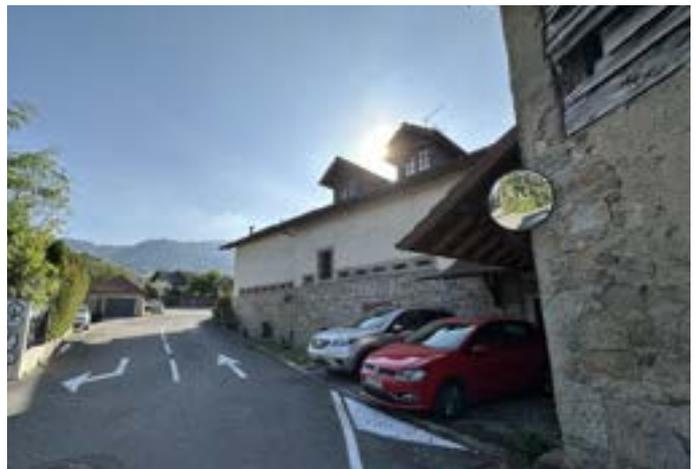
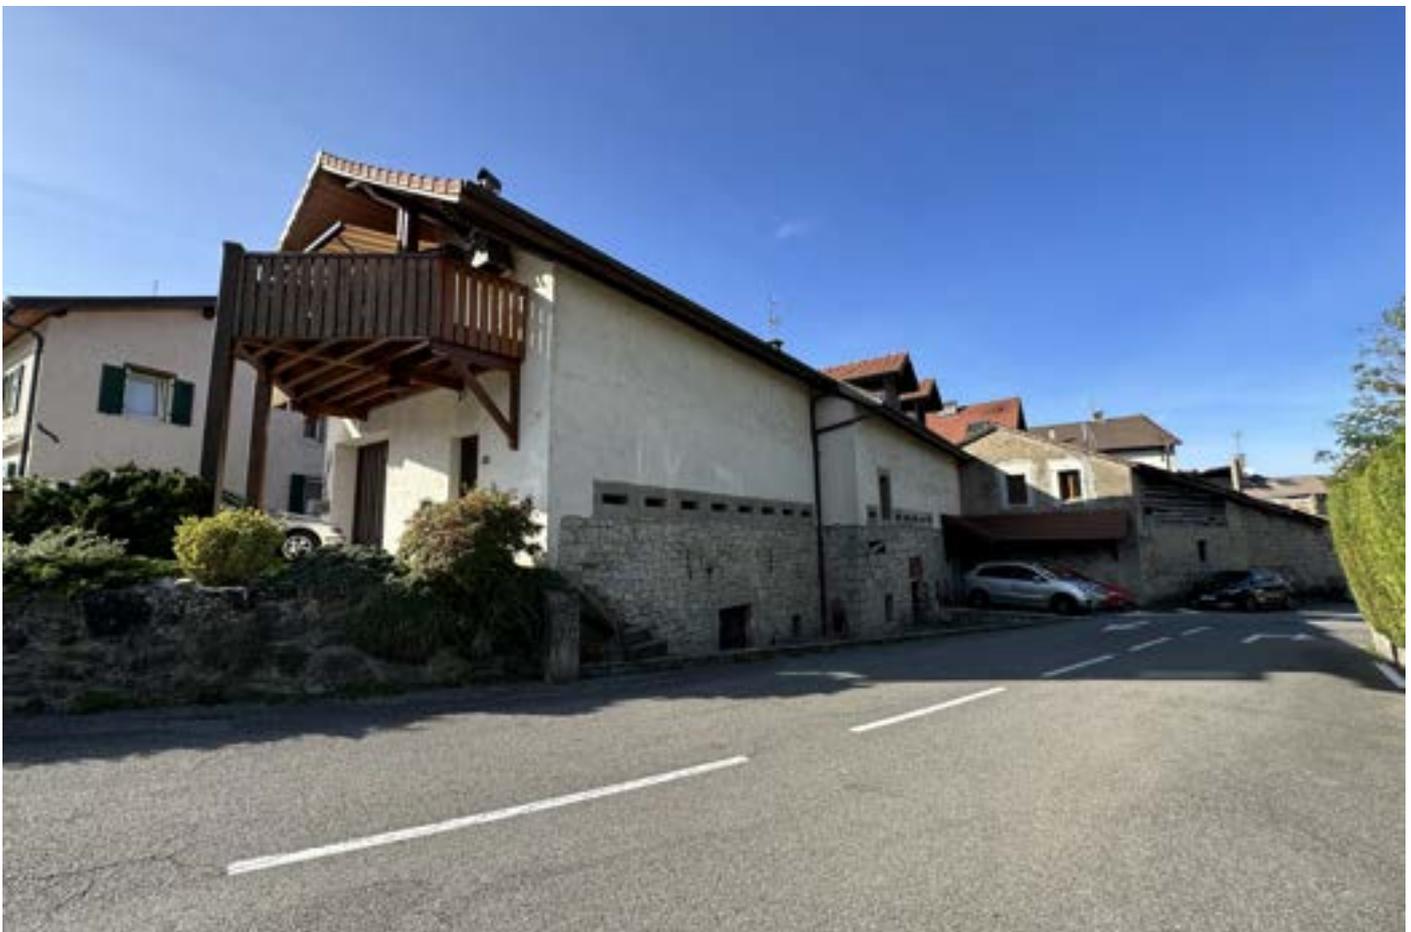
48 RUE DE L ANNEXION

TYPE : Atelier - Ancienne laiterie

Ancienne laiterie qui servait à garder le lait au frais.

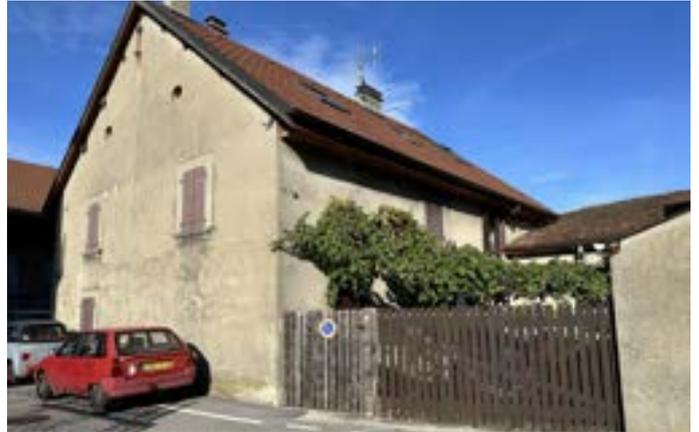
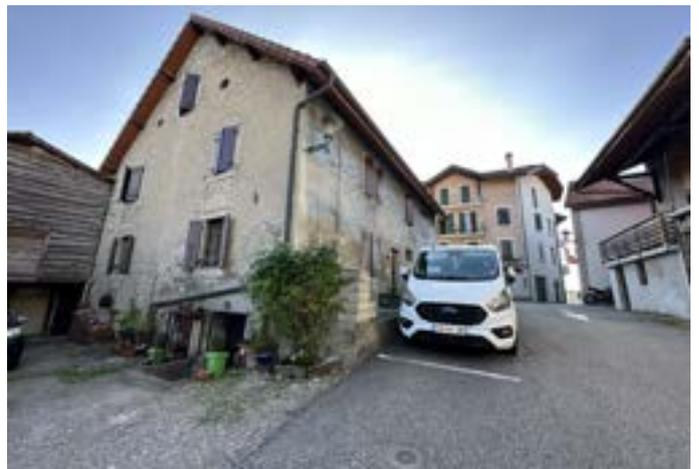
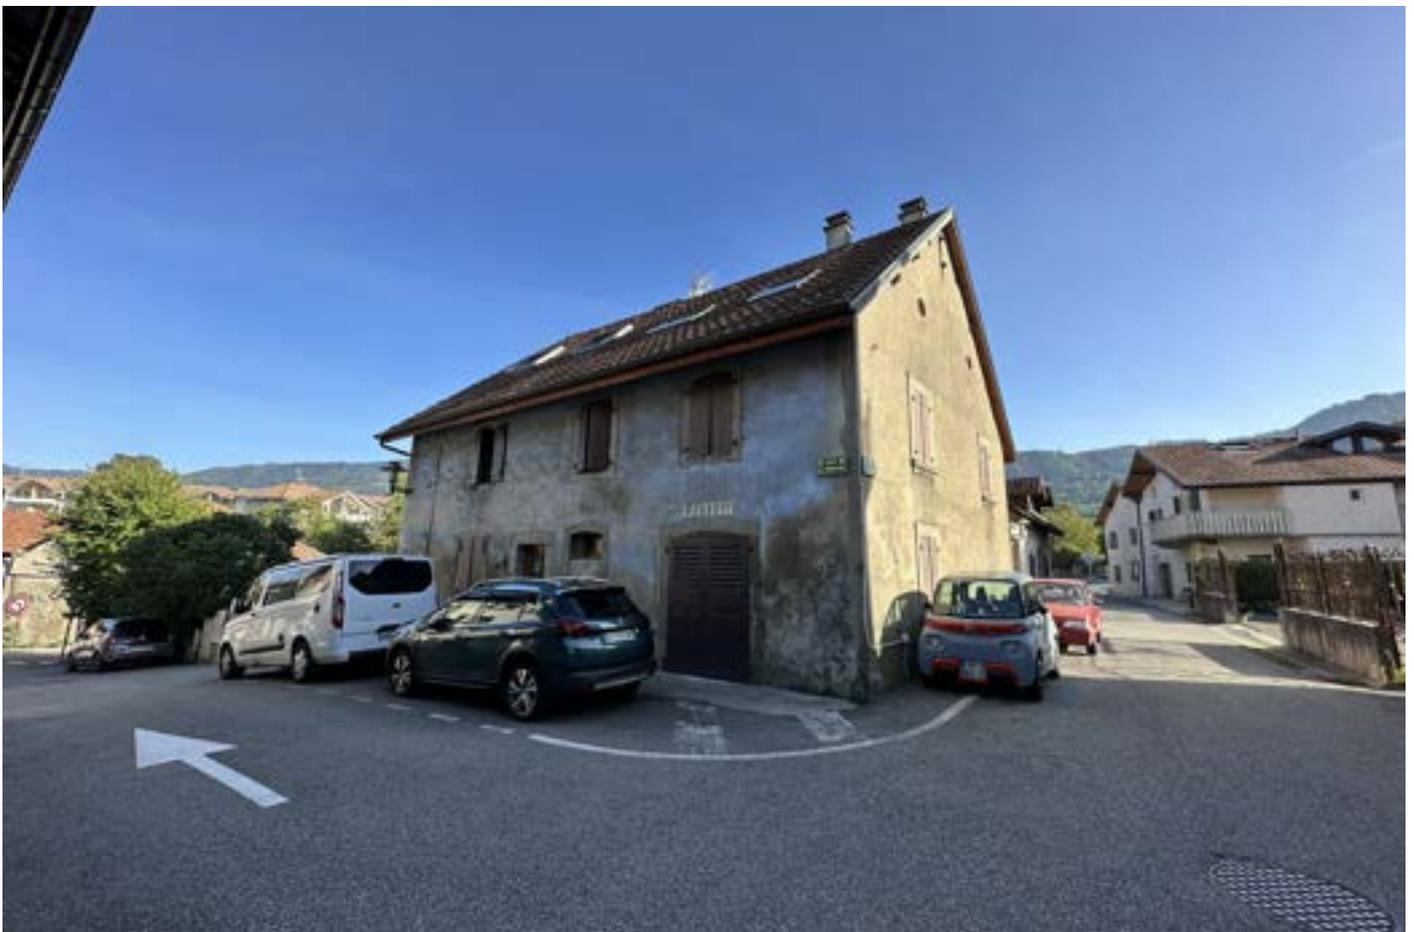
204, 188, 176, 142, 146, 156, 158 - AV DU LÉMAN - 105 RUE DE L'ANNEXION

TYPE : maison de village rue avec commerce

NOTES : habitat groupé dont les constructions se succèdent au bord de la rue principale.

Conservation des volumes.

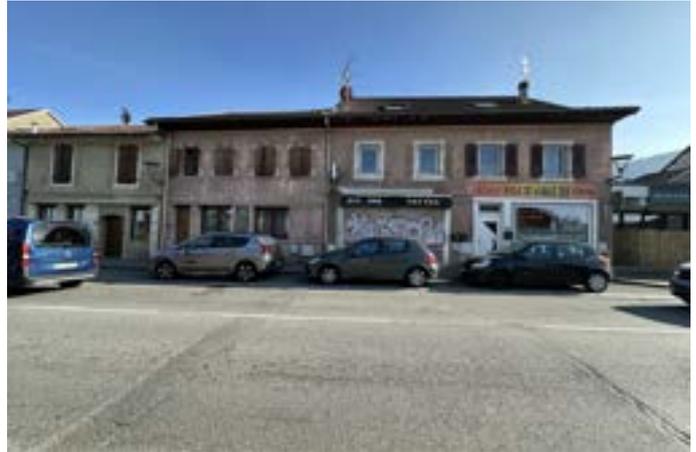
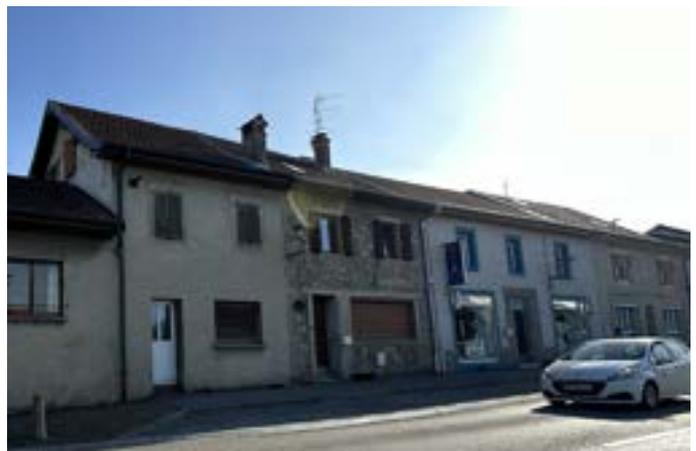
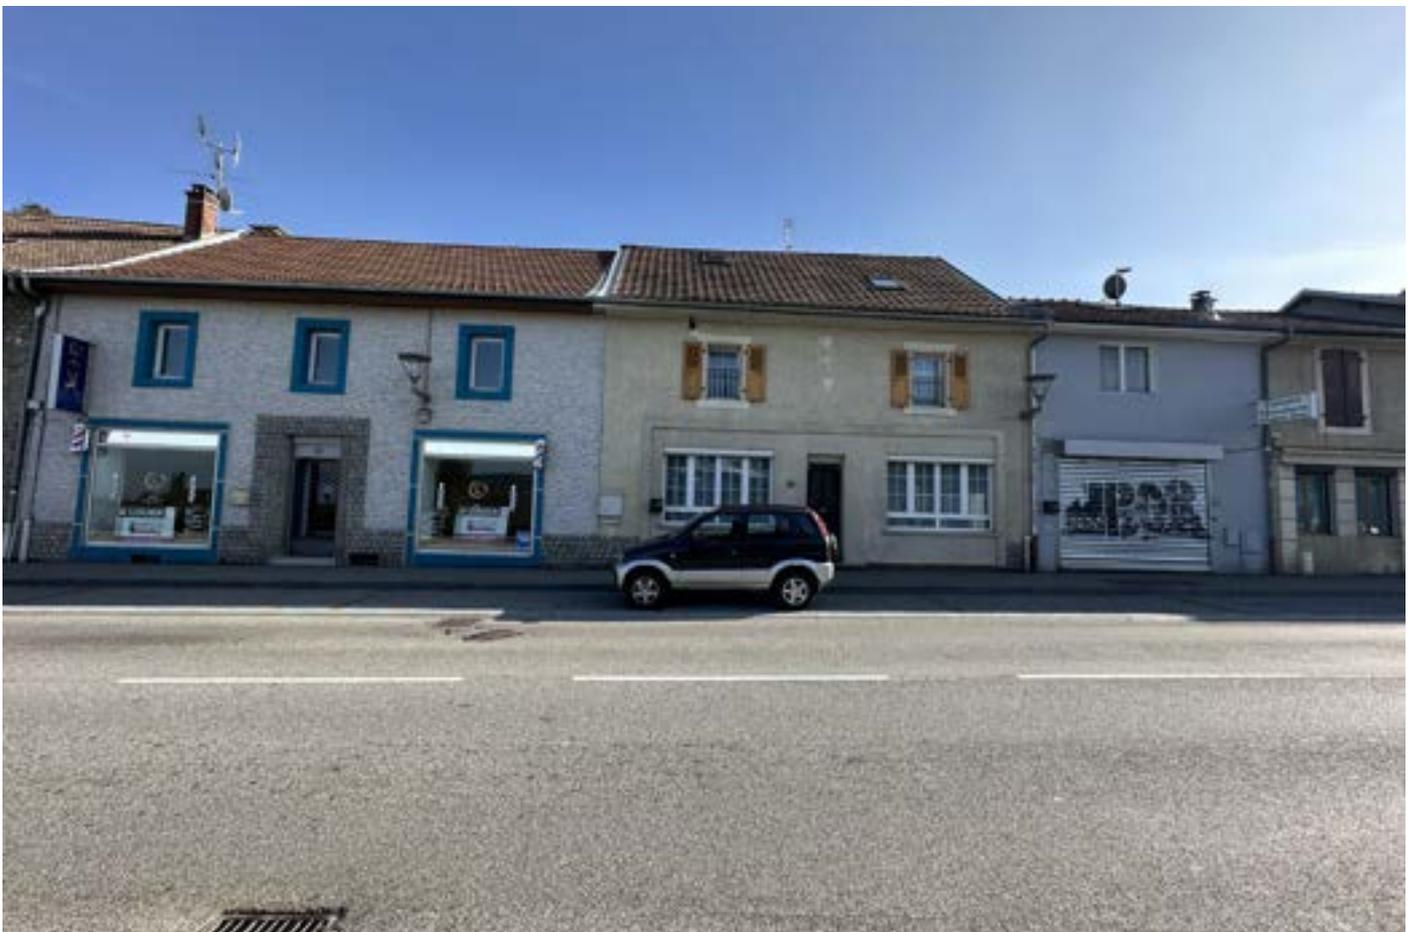
46, 56 AV DU LÉMAN

TYPE : immeuble

NOTES : présence d'un mur pignon peint.

Conservation

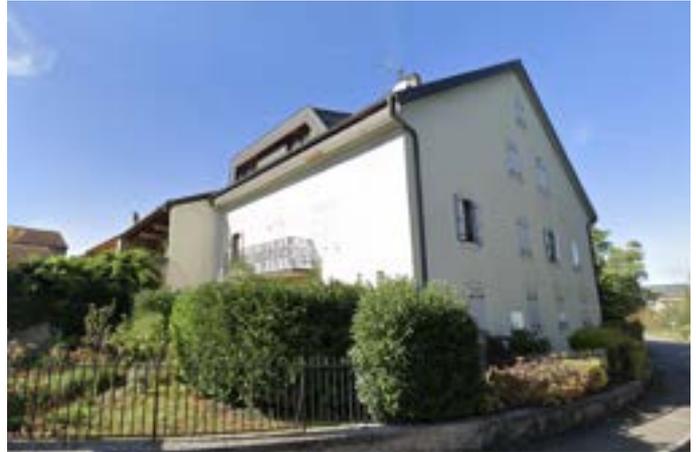
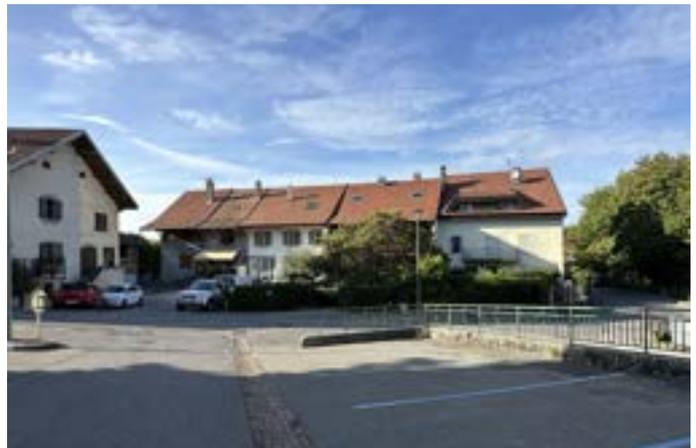
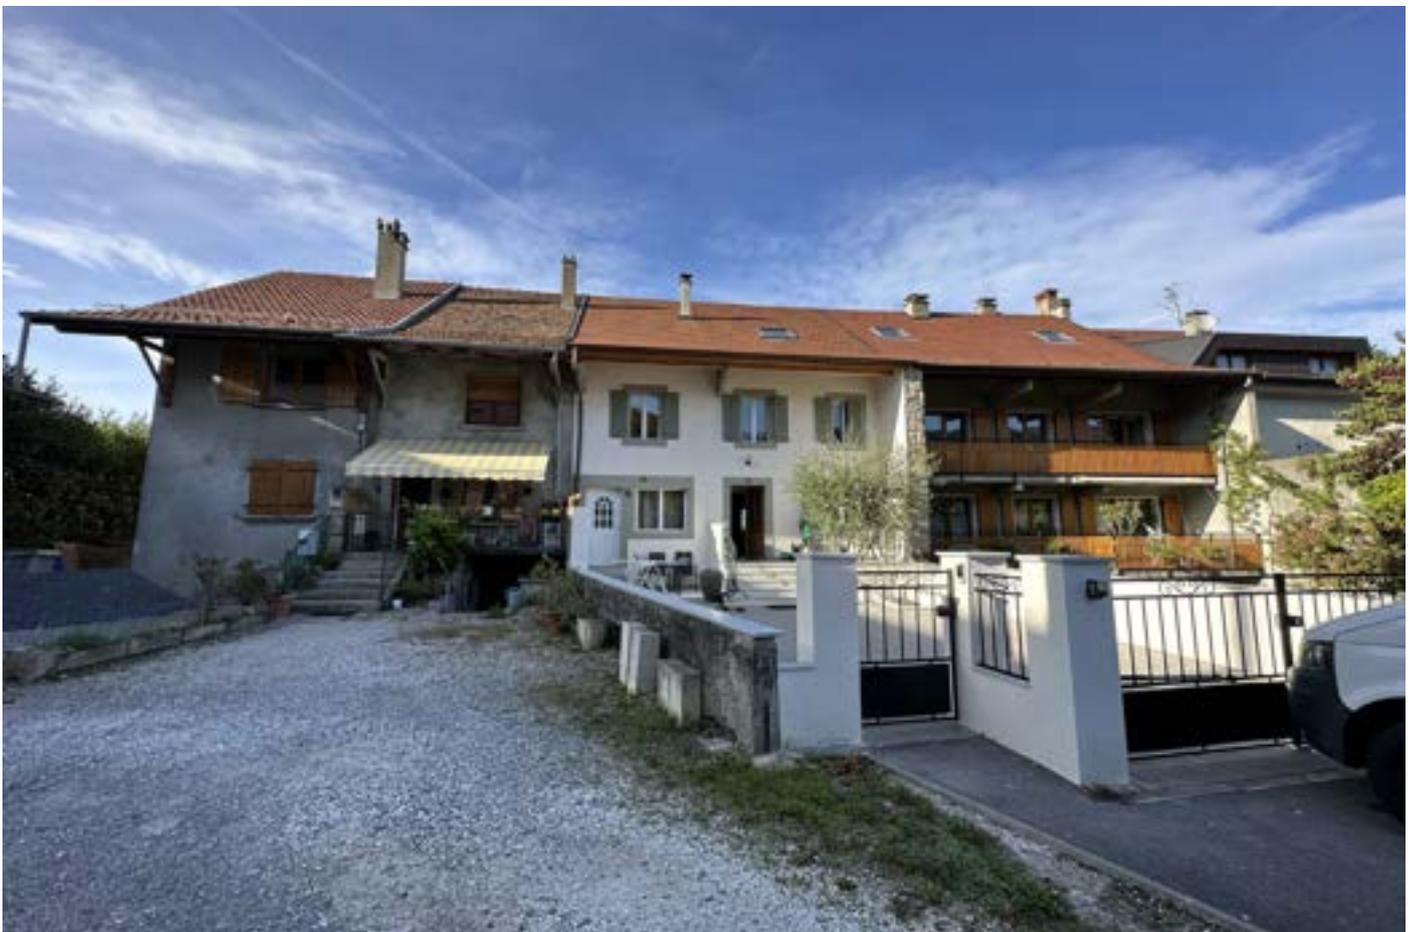
88 RUE DE LA PRALY

TYPE : ancienne ferme

Réhabilitation générale / Réfection des enduits / Conservation des accès et encadrement des portes des granges.

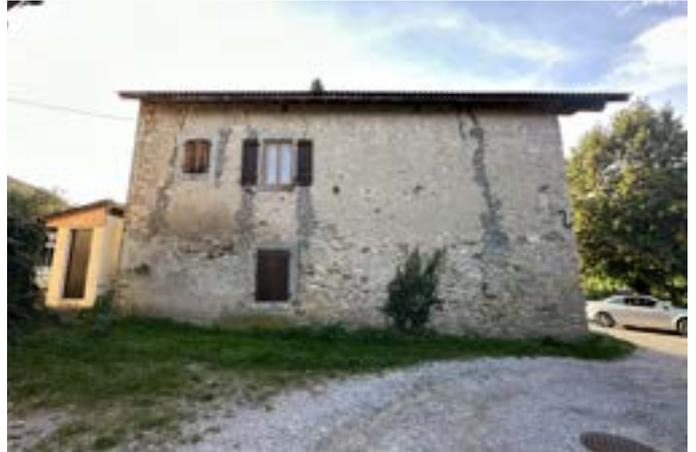
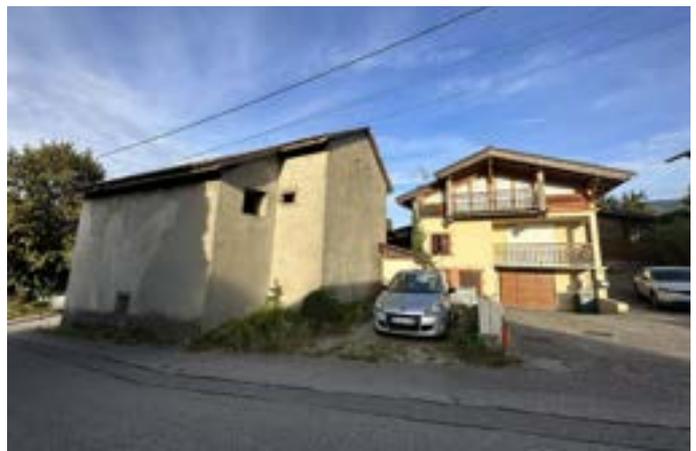
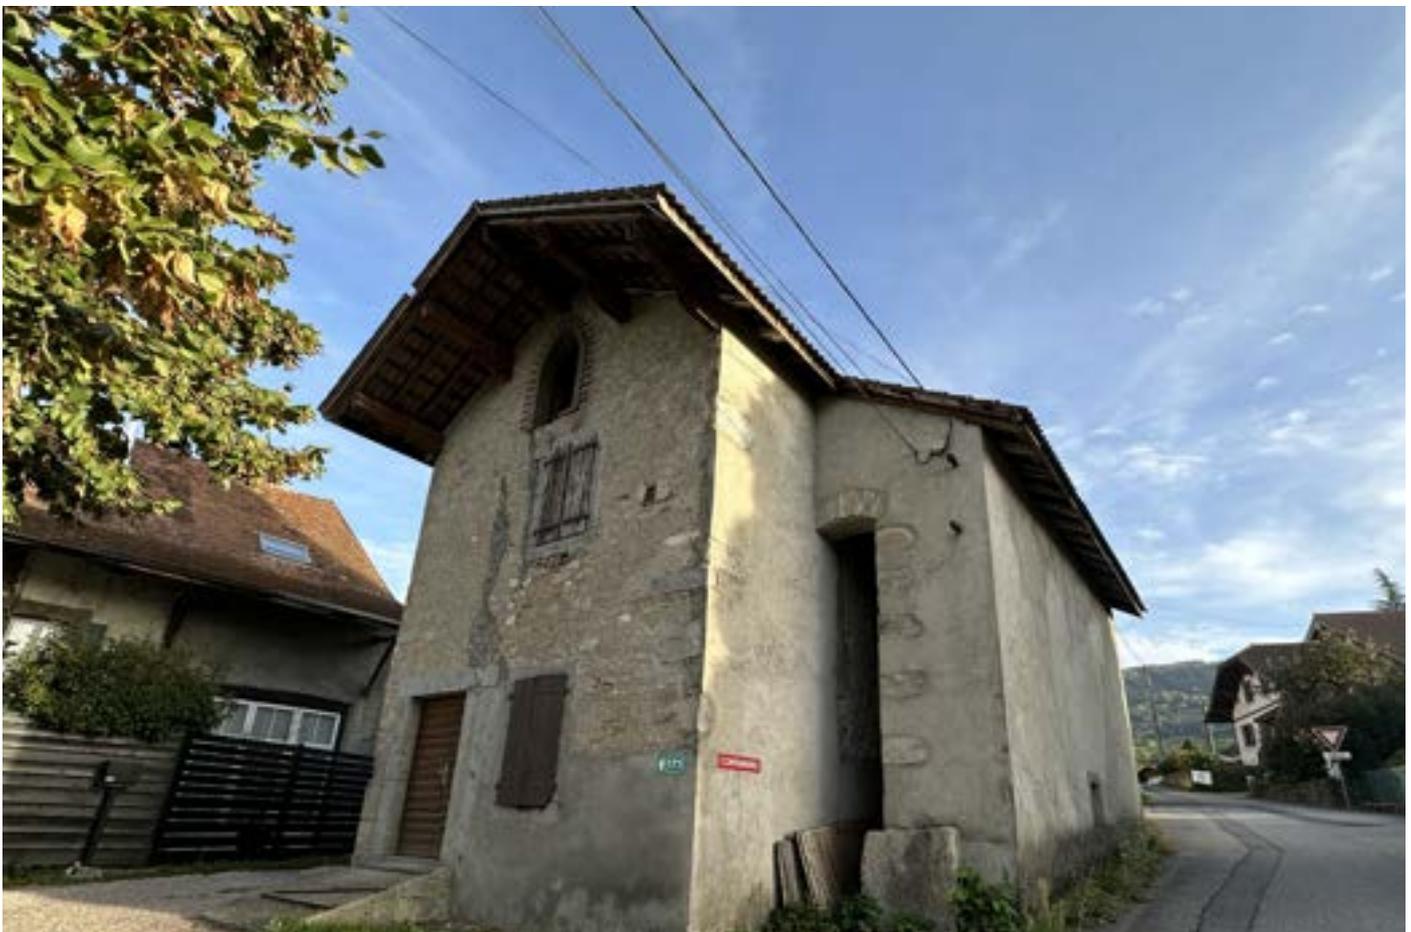
91 RUE DES CLEFS

TYPE : édifice avec roue de moulin

NOTES : édifice à l'abandon.

Réhabilitation totale et Conservation des maçonneries pierre et encadrements

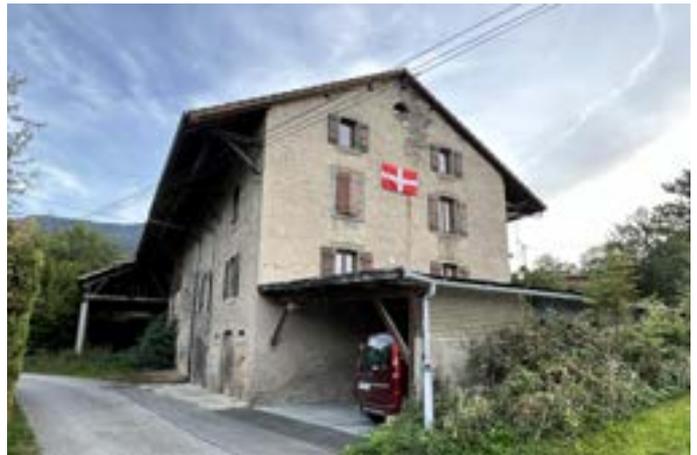
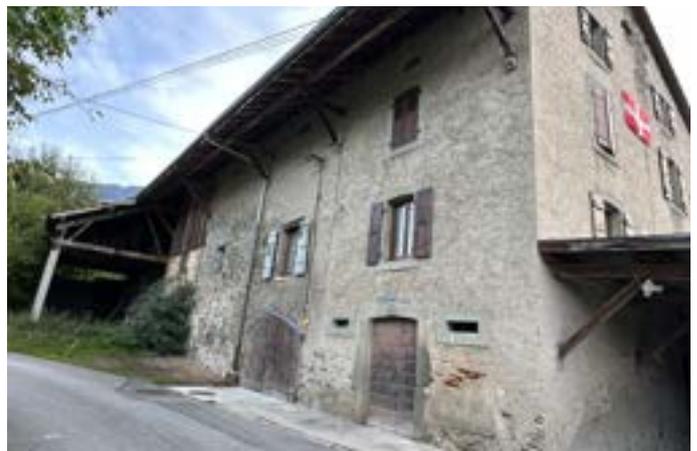
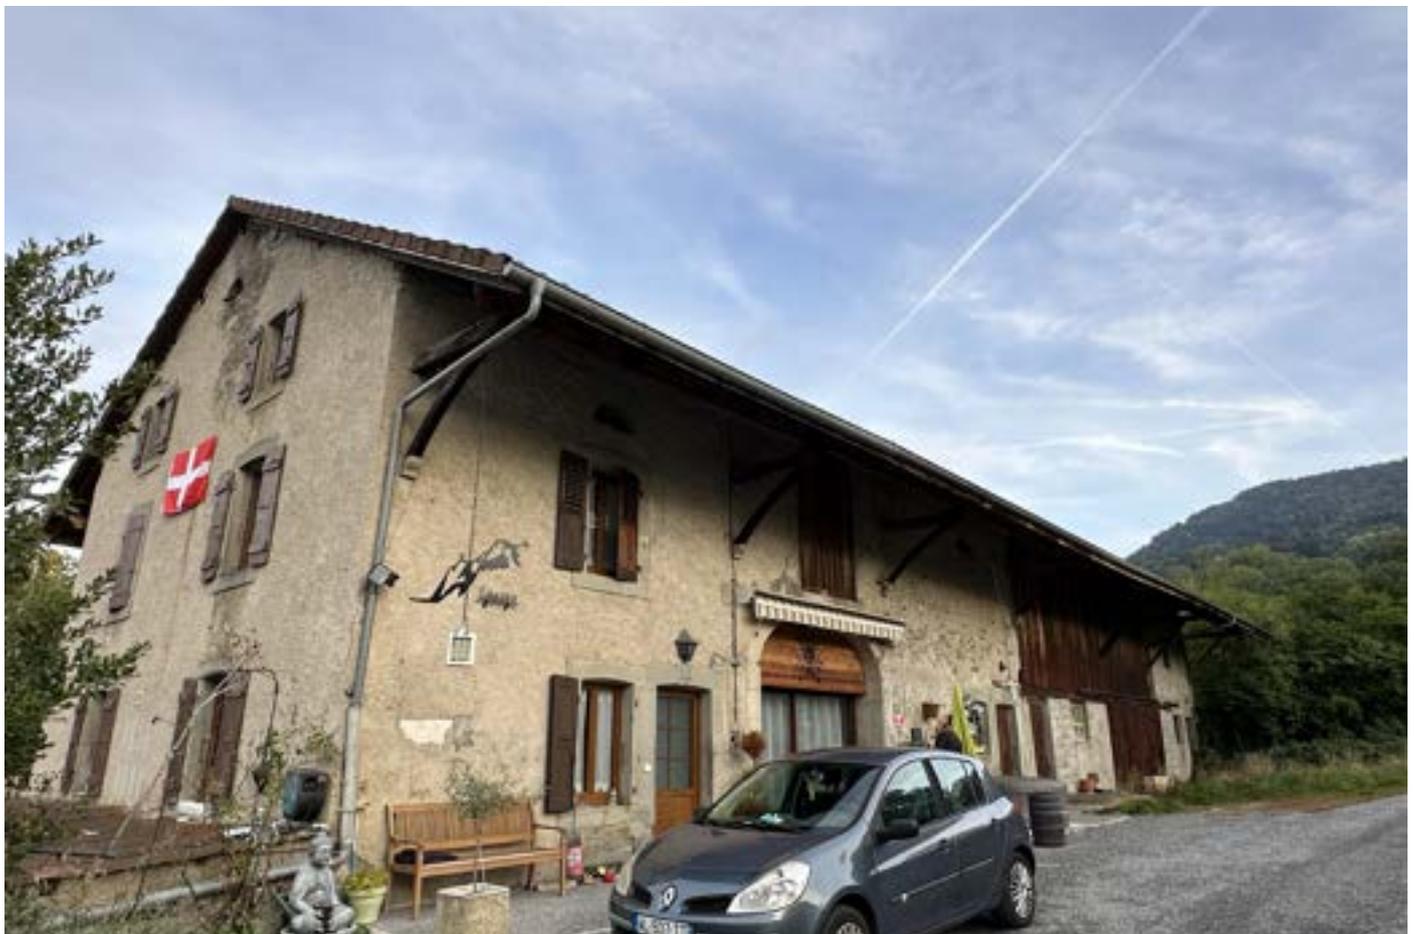
558 RUE DE CHEZ LES BLANCS

TYPE : ancienne ferme avec habitat

Ancien ensemble jointif / Changement de destination de ferme en habitation pour une partie.

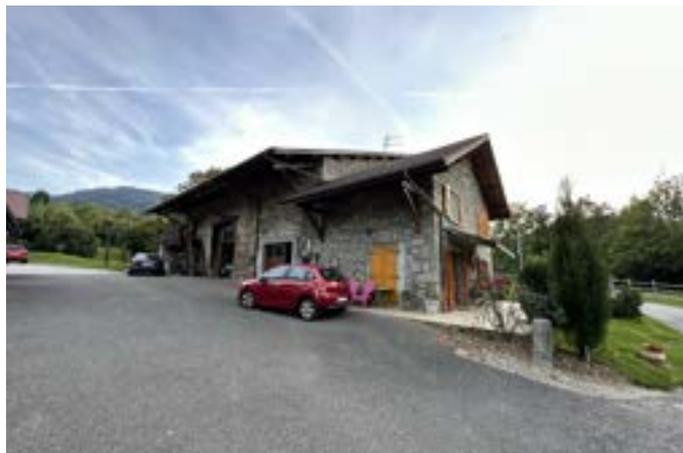
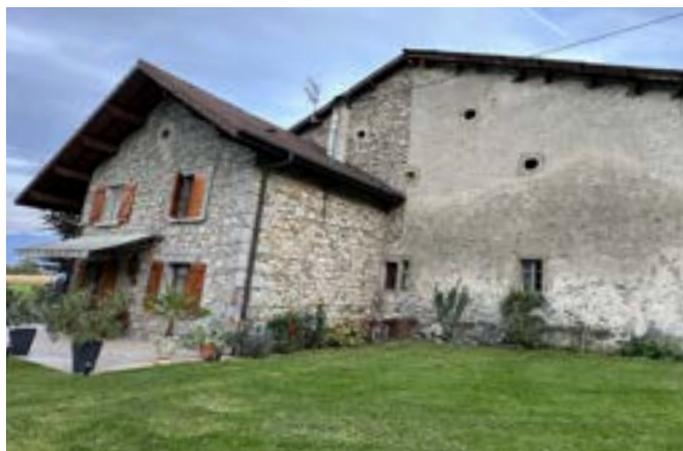
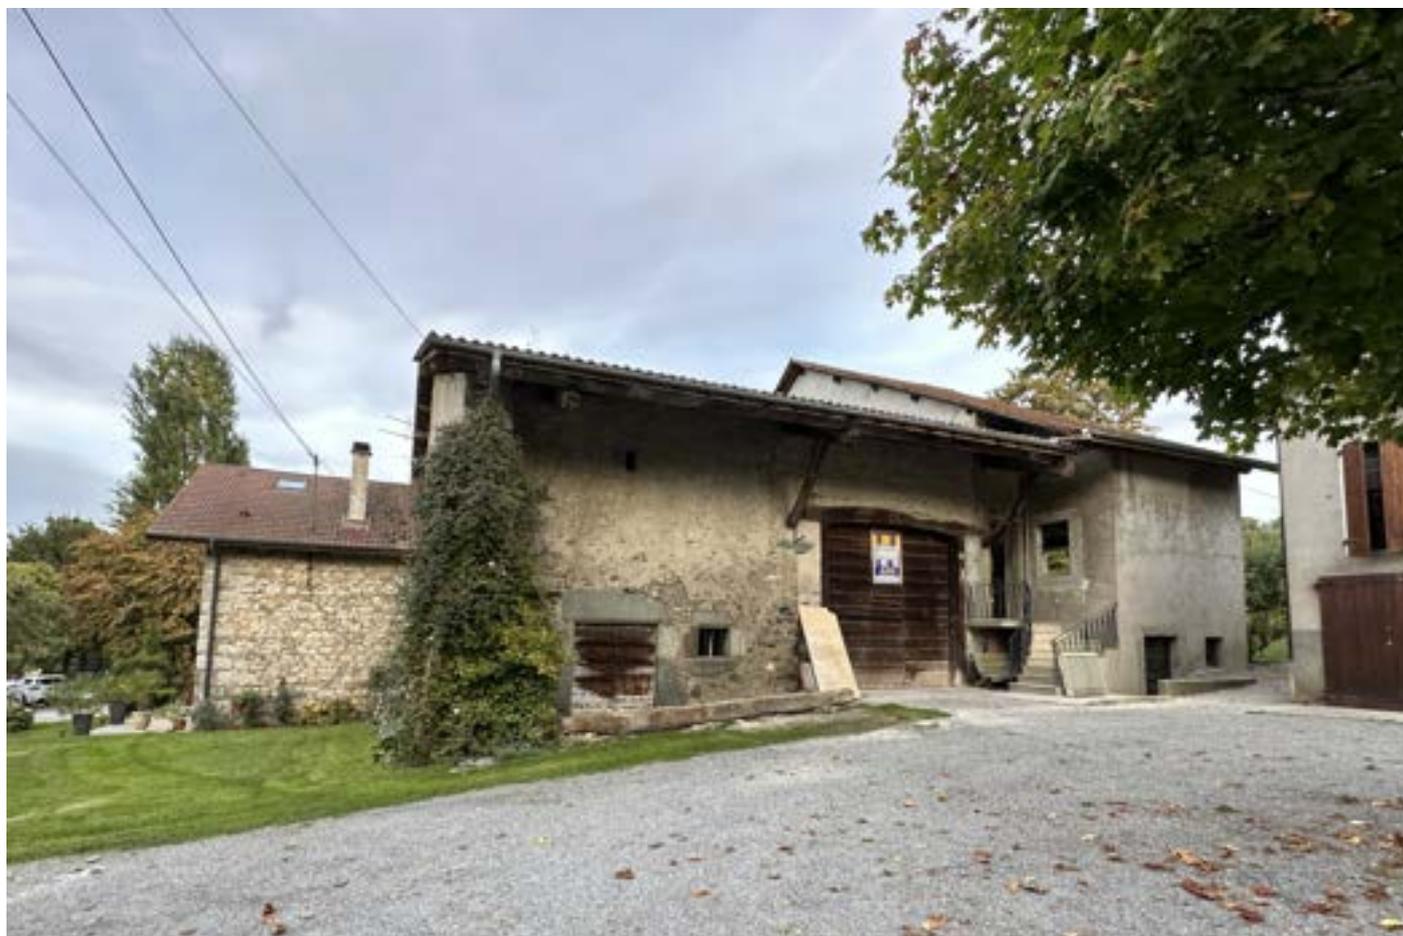
IMPASSE DU CHÂTEAU

TYPE : ancienne maison forte

NOTES : ancien château de Graizier. L'escalier sur le mur pignon Est a été démolie mais on remarque des traces dont la porte d'entrée murée. On remarque que les petites fenêtres ne sont pas en face les unes des autres.

Quand la famille Genoud a acheté le château, après la mort du dernier marquis de Coudrée (1840) le château avait été endommagé par un incendie, il n'y avait plus de toit, ni de planchers. Le toit primitif à 4 pans, a été remplacé par un toit plus simple à 2 pans.

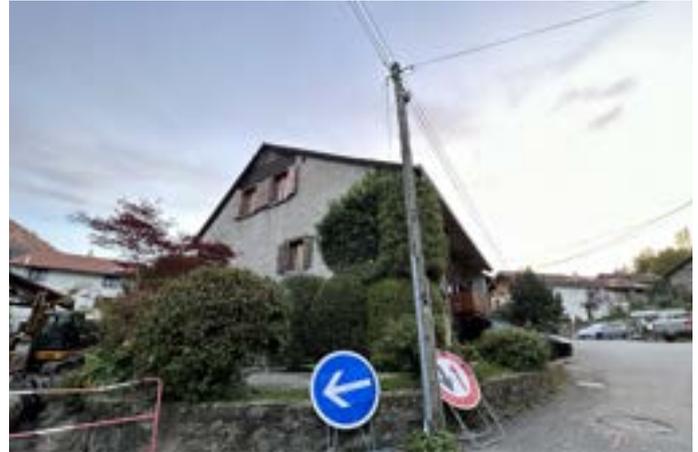
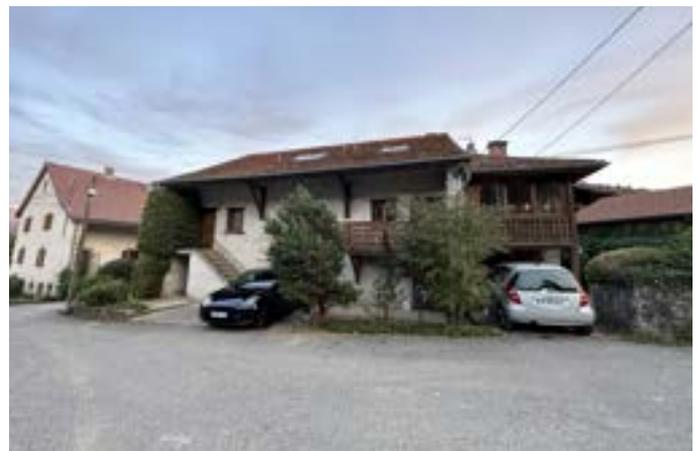
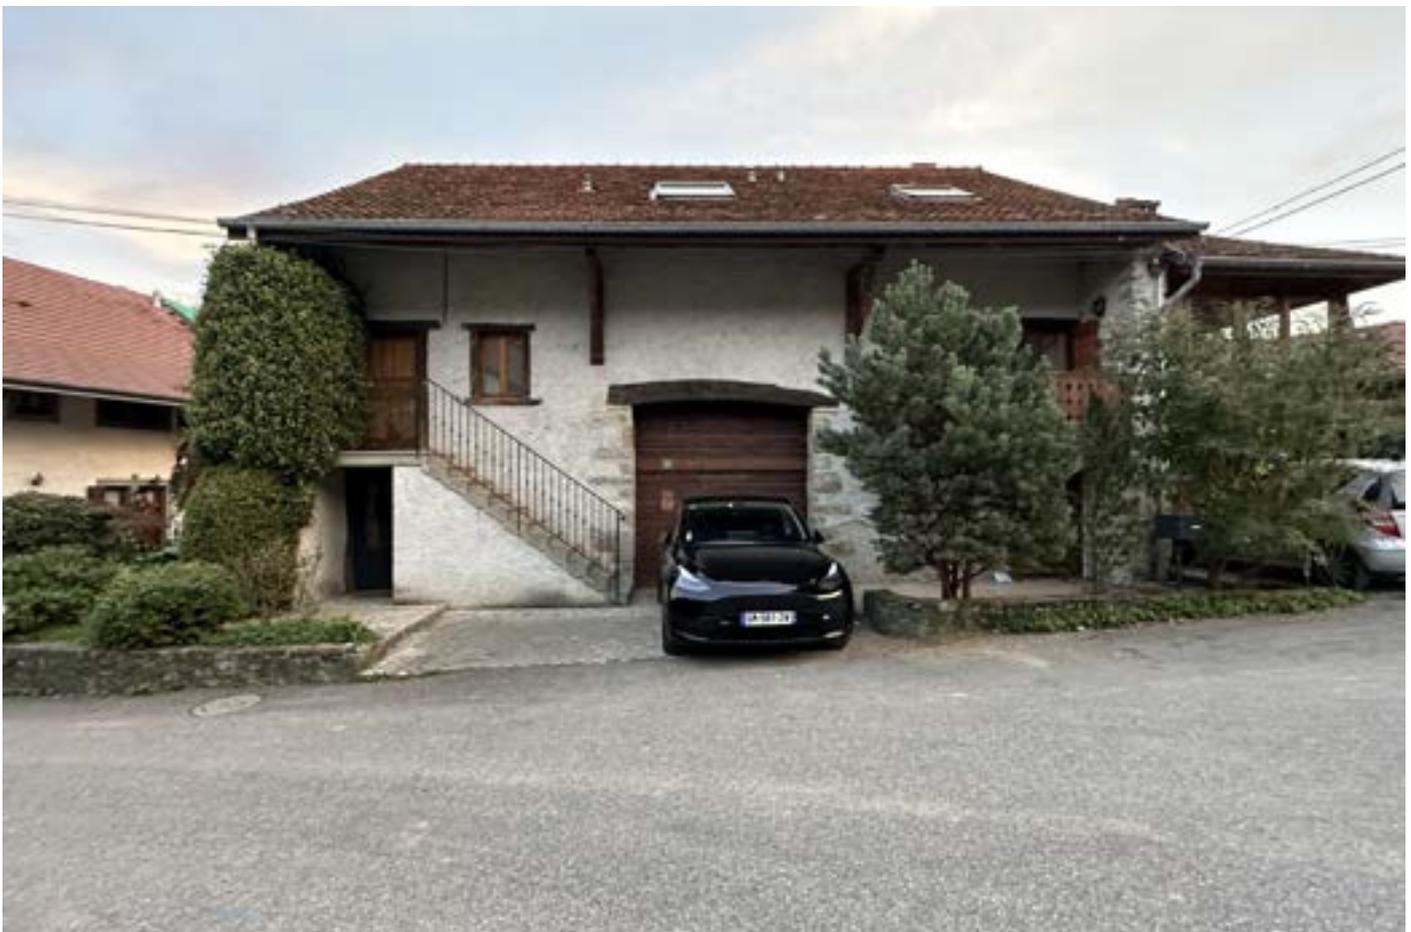
2 RTE DU SEUJET

TYPE : maison rurale

NOTES : Une partie de l'ensemble, en correspondance de la parcelle 000 D 1094, a été démolie. A la place un annexe de type garage a été construit

Conservation passée de toit et de l'avancée du mur pignon.
