MAÎTRE D'OUVRAGE : MAIRIE DE BONS-EN-CHABLAIS
15 PL. HENRI BOUCHER,
74890 BONS-EN-CHABLAIS

BONS EN CHABLAIS _ INVENTAIRE PATRIMONIAL _ AVRIL 2024

ATELIER D'ARCHITECTURE

RAPPEL DU CONTEXTE ET DES OBJECTIFS

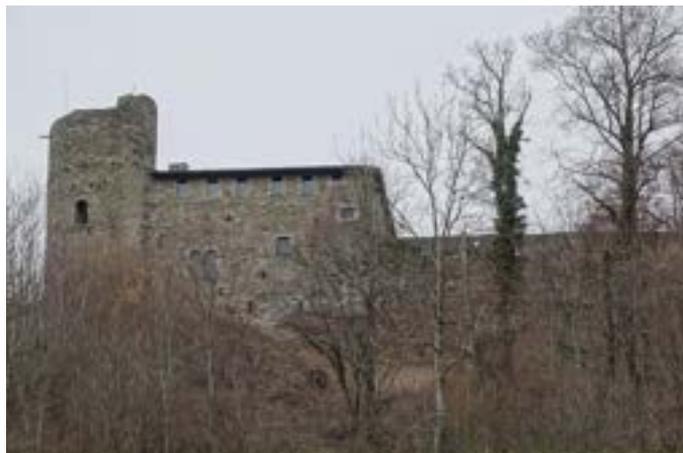
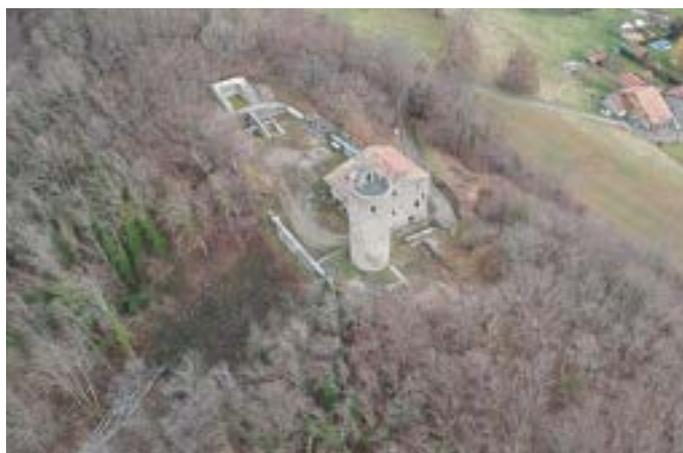
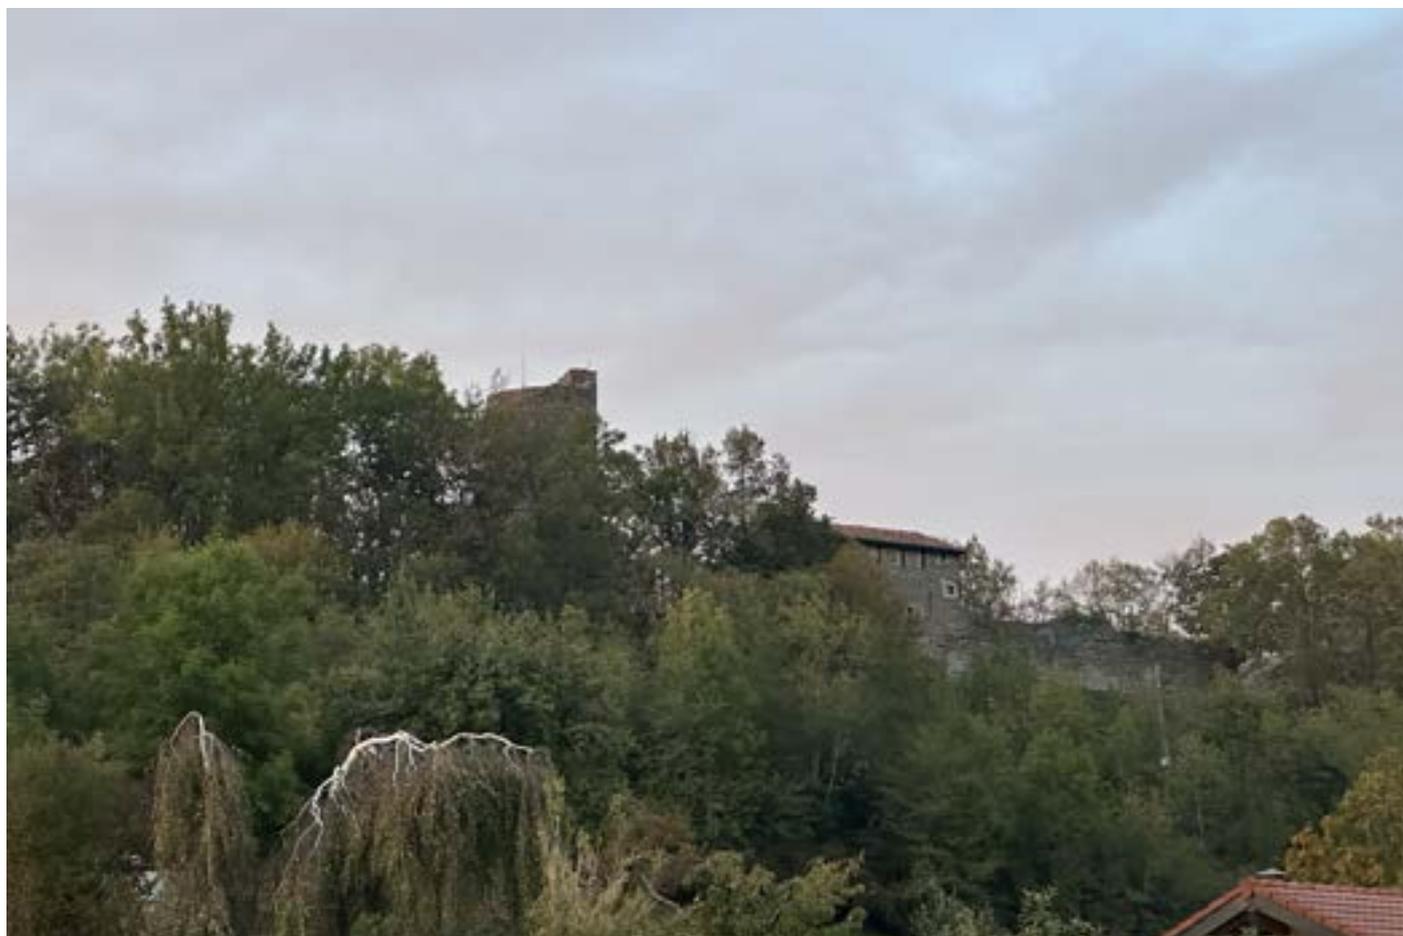
LA TOUR LANGIN

TYPE : patrimoine remarquable

Malheureusement ce château sera détruit par les Genevois en 1591. Seul subsistera le donjon qui restera la propriété des Allinges jusqu'en 1840. Au XXème siècle le donjon sera restauré par le maire de Douvaine.

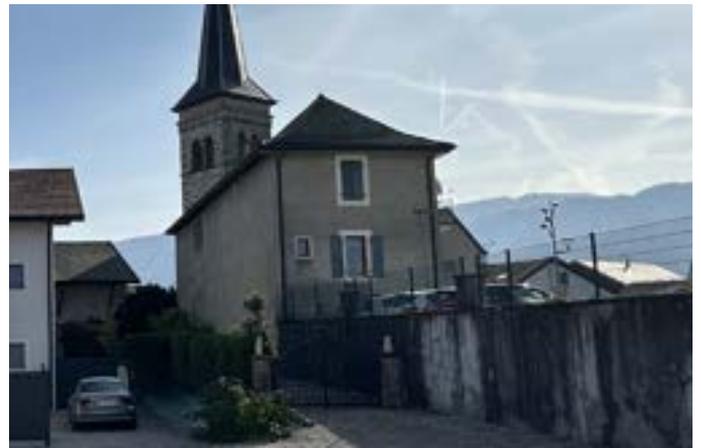
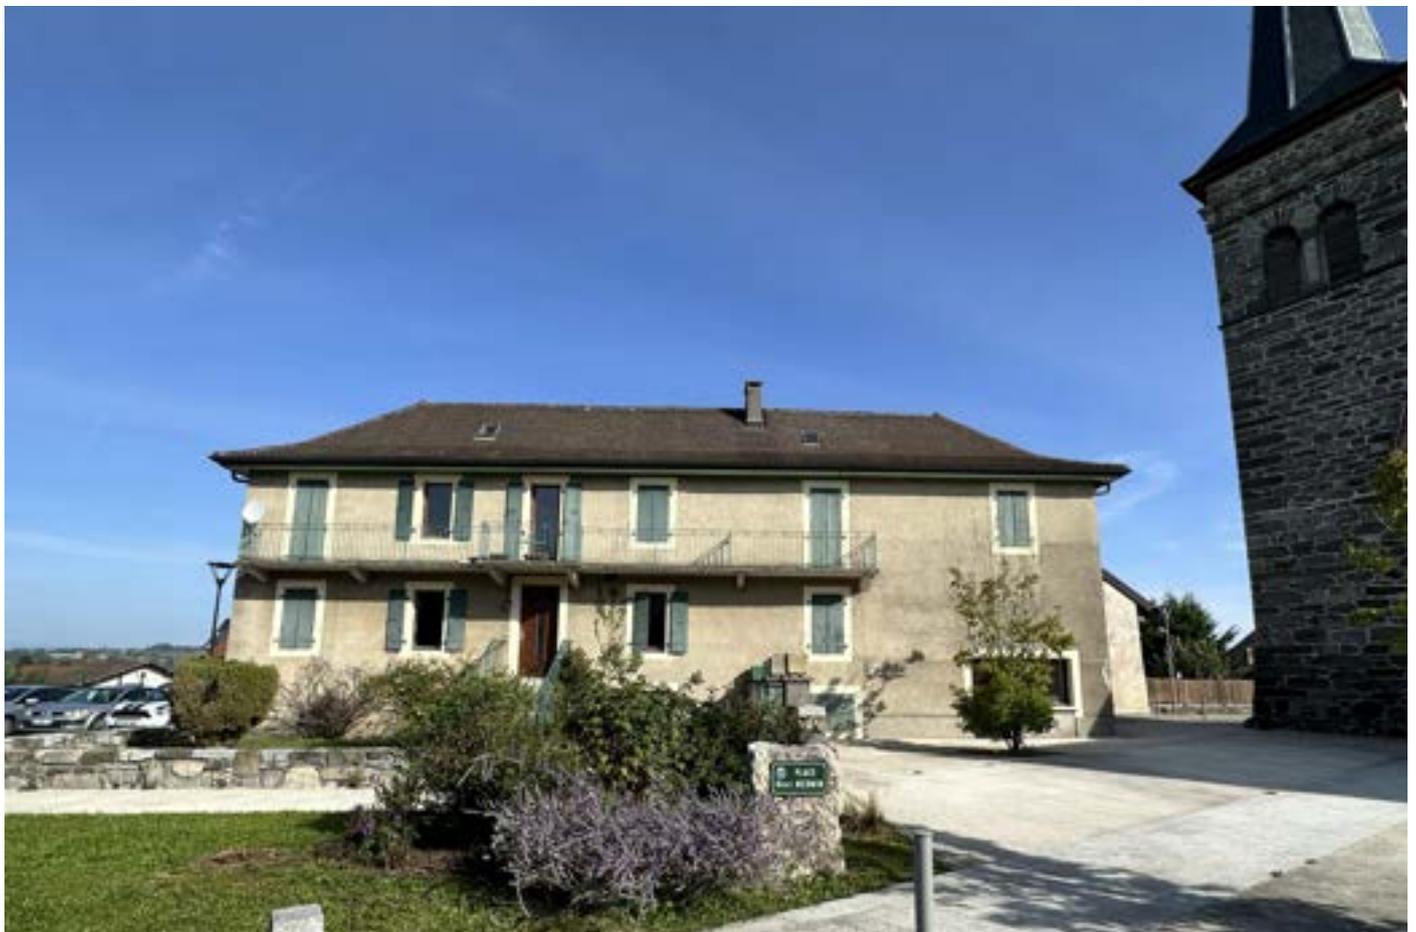
117 RUE DE L EGLISE

TYPE : maison rurale

NOTES : Présence d'un ancien puits en correspondance du trottoir actuel.

POTENTIEL ET PRÉCONISATIONS :
Conservation des ouvertures et de l'entrée de grange, de menuiserie bois et de la division en petit bois des fenêtres.

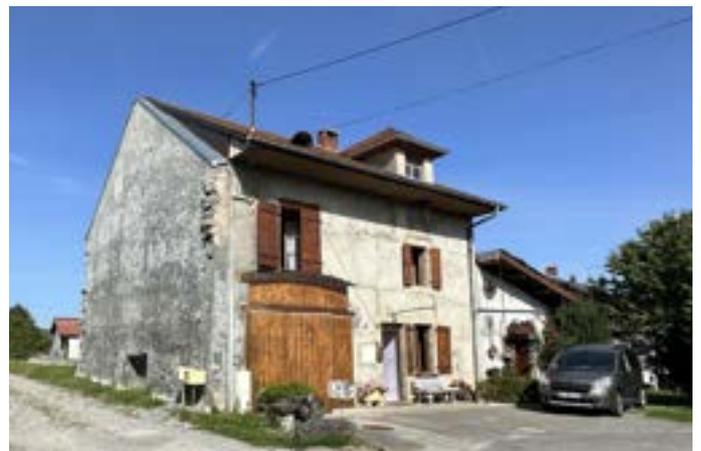
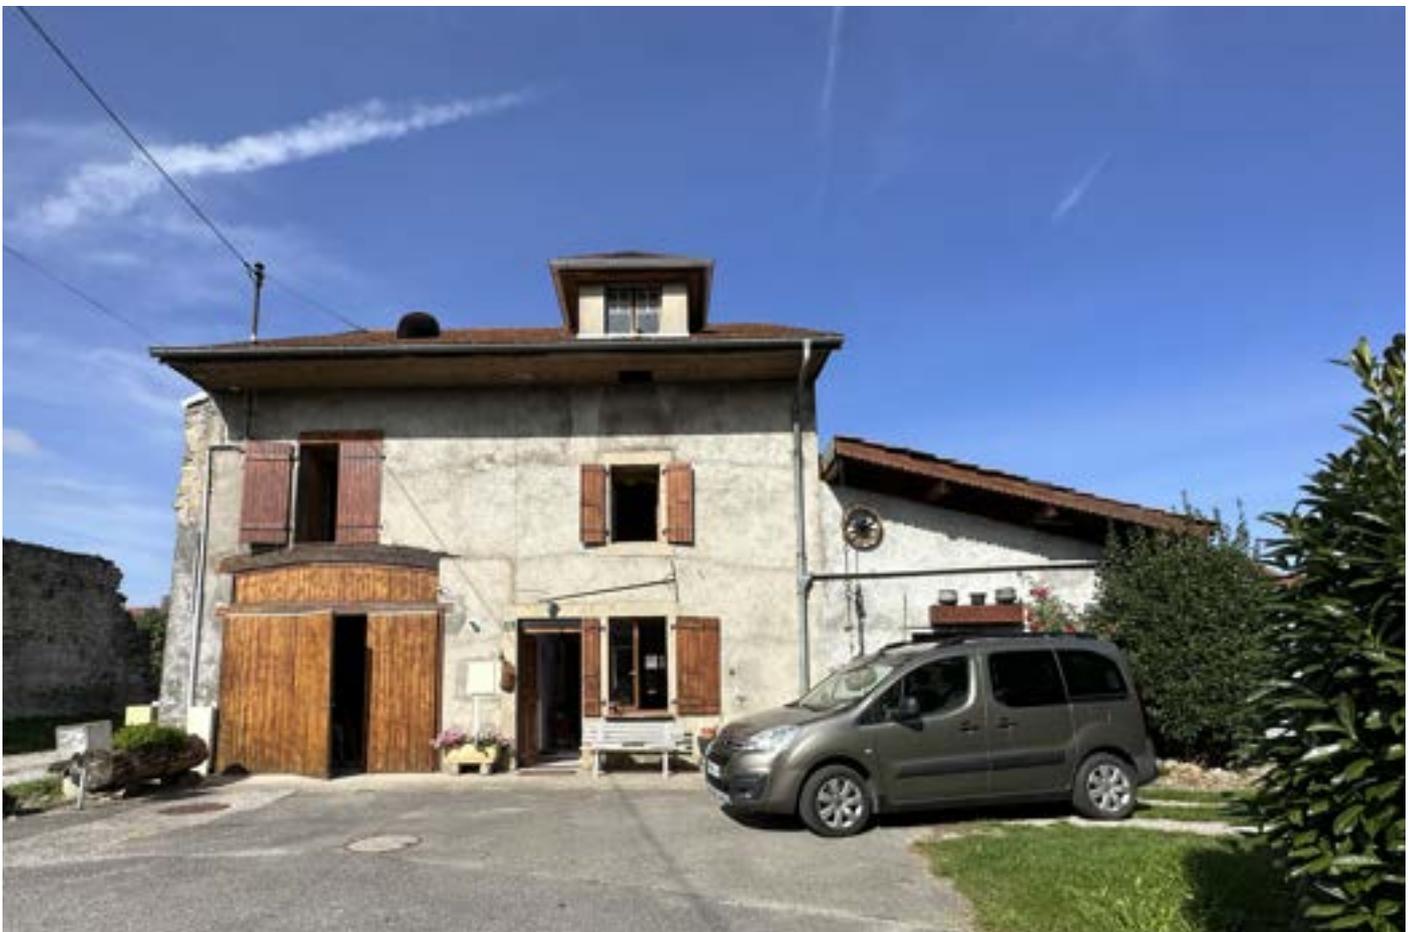
19, 31 RUE DES JARDINS

TYPE : maisons rurales mitoyennes en accollement

NOTES : partie centrale très remaniée

Conservation des avancées de mur / Avancée de toiture / Démolition des escaliers extérieurs / Création de fenêtres de toit / Réfection des enduits.

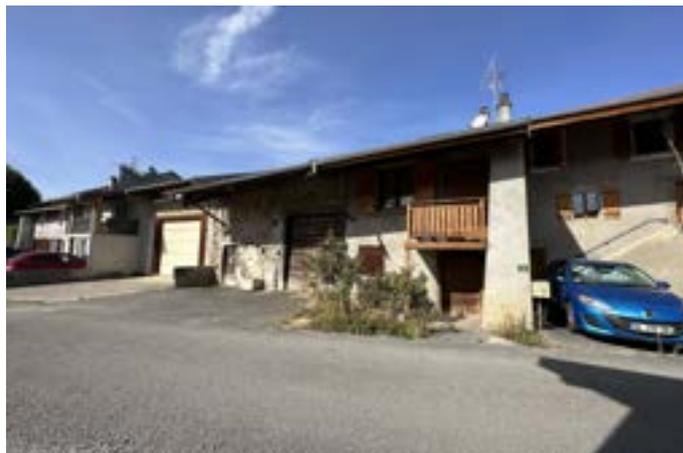
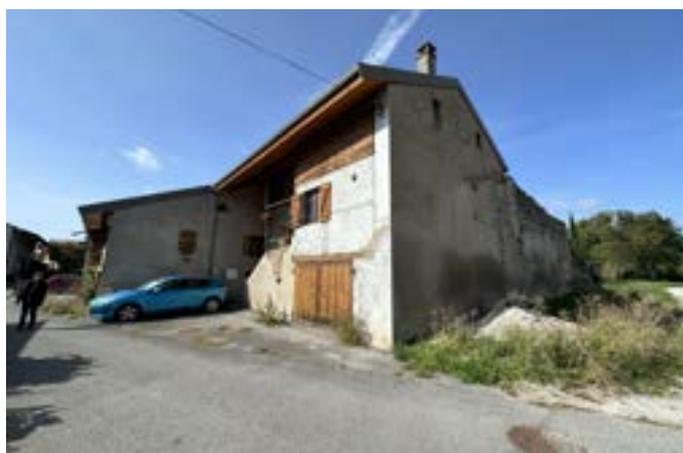
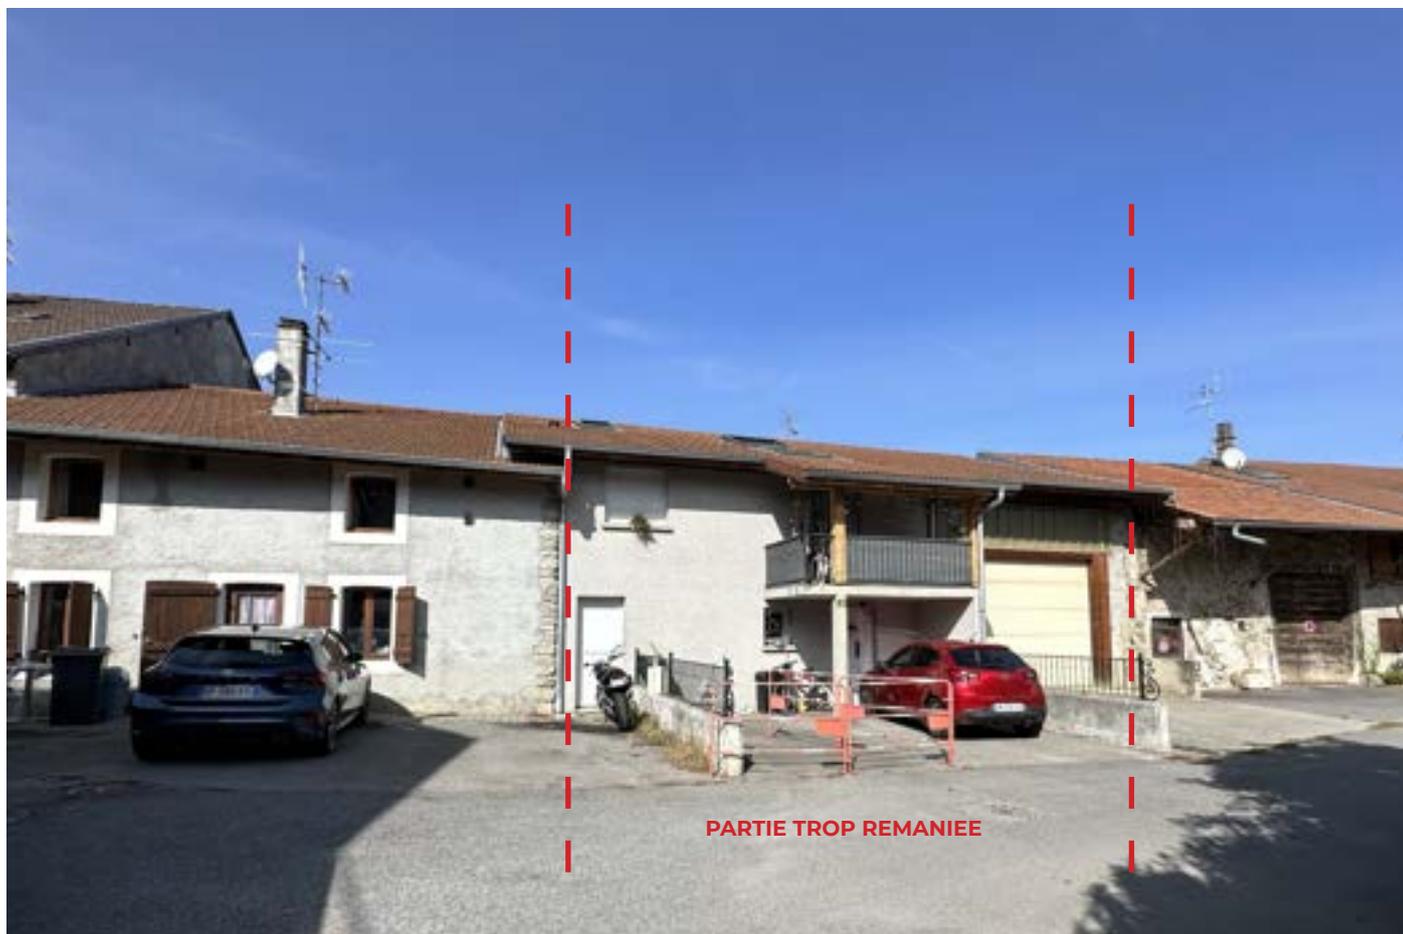
25, 47 RUE DE LA CROIX

TYPE : ferme unitaire qui rassemble le logis et les dépendances sous un même toit, dans un même volume en longueur.

Réfection des enduits / Conservation.

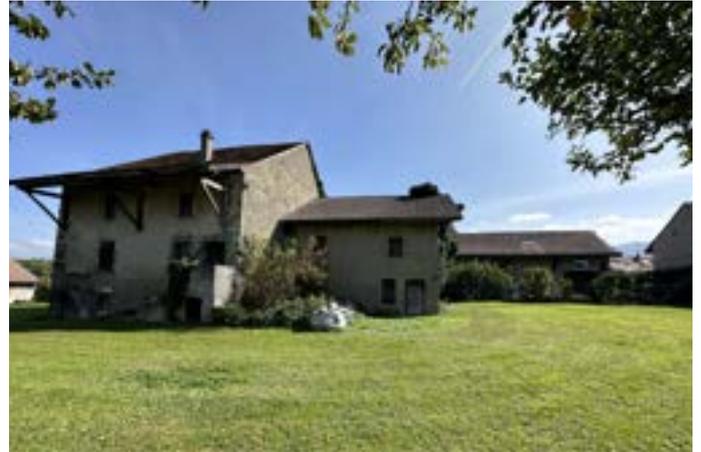
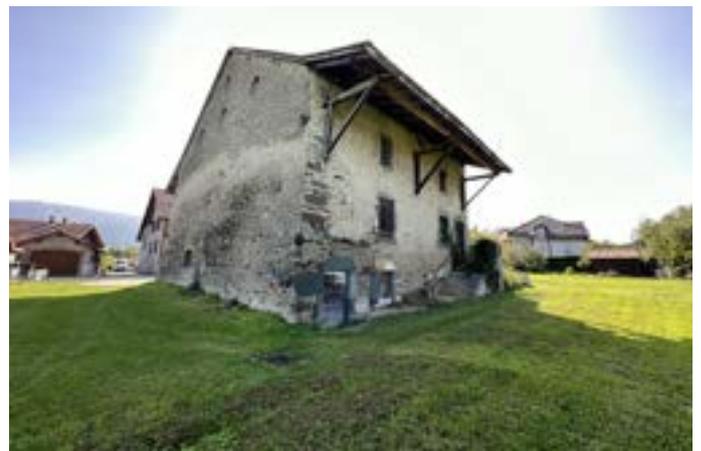
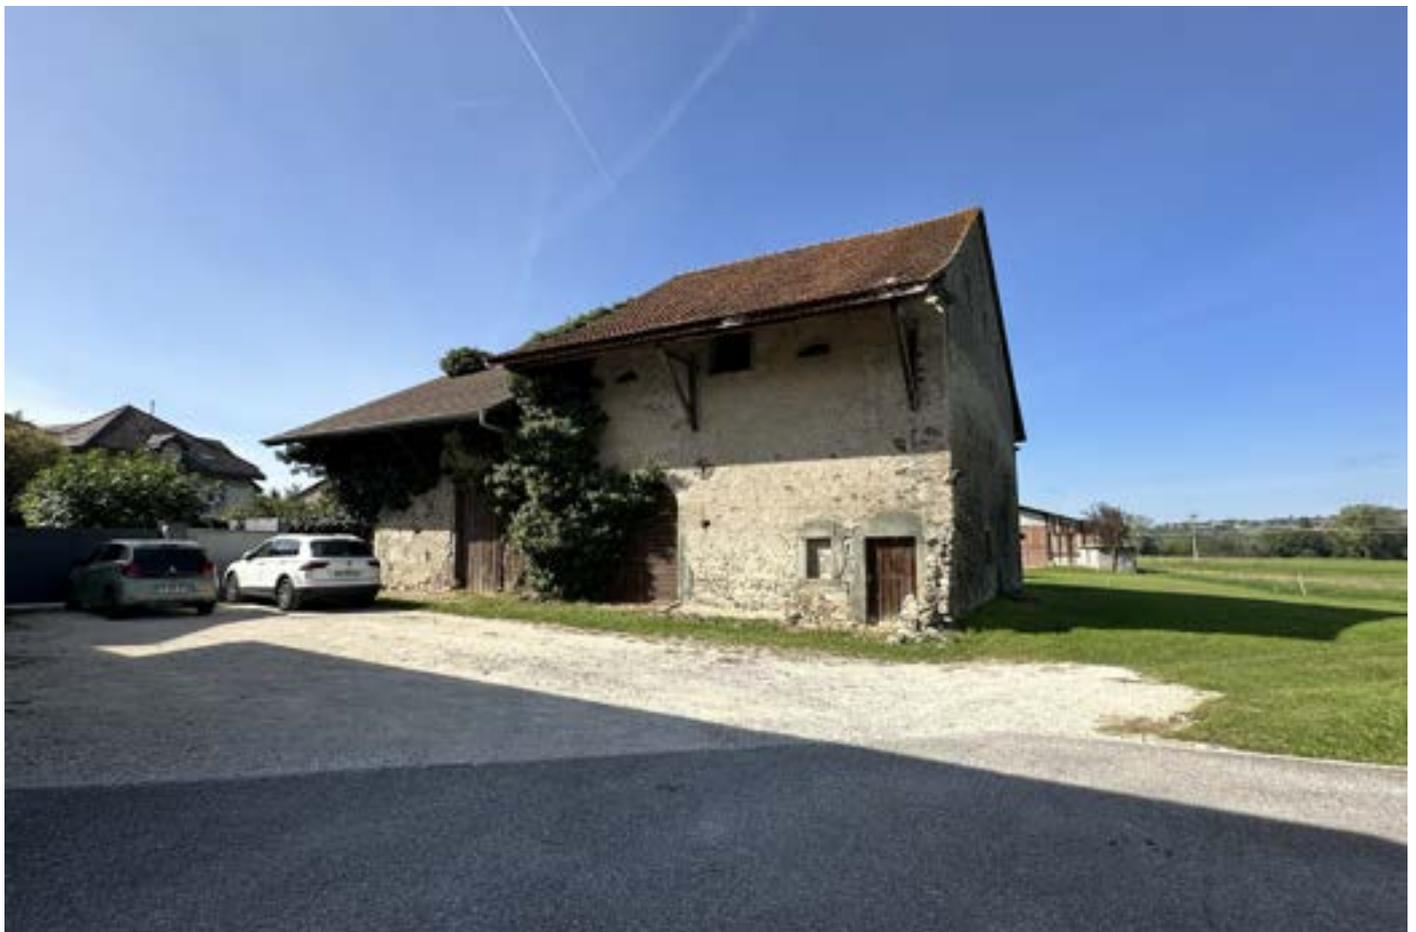
121 RUE DU MOULIN MAILLET

TYPE : ancienne ferme isolée

NOTES : Ensemble fortement remanié et d'intérêt secondaire.

Conservation des avancées de toit.

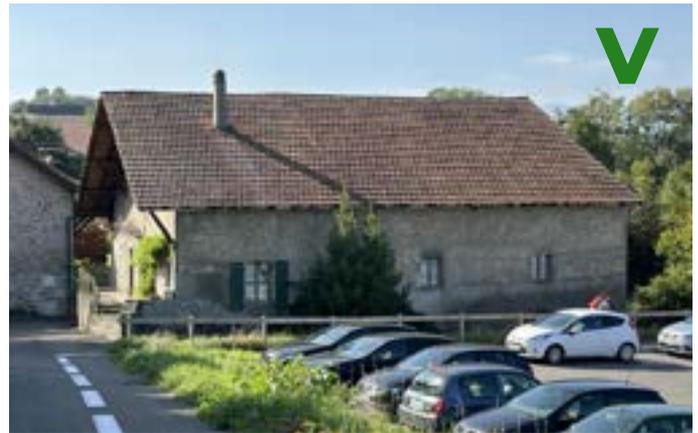
Bons en Chablais. Belle toiture sans ouverture et une seule souche de cheminée

Les déperditions via les combles non habités et les toitures sont de l'ordre de 30% des déperditions totales d'un bâtiment. L'isolation des toitures ne doit pas remettre en cause l'aspect et les dispositions architecturales et une isolation par l'intérieur est à privilégier.

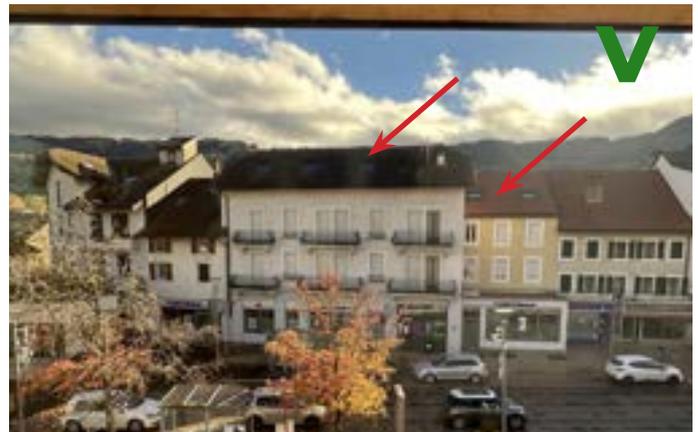
Bons en Chablais. Vélux de taille modeste et en alignement aux percements.

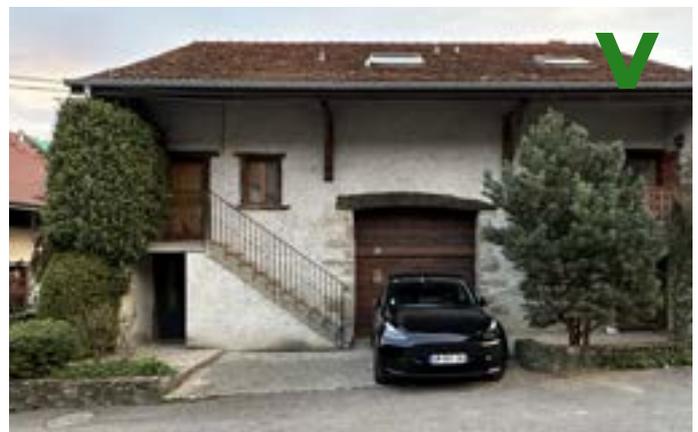
Les Granges. Belles passée de toit et vélux axés aux ouvertures.

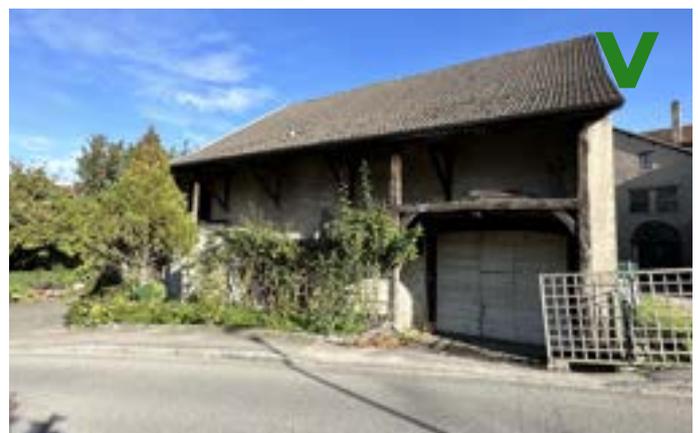
Bons en Chablais. Toiture sans ouvertures et belles passées de toiture

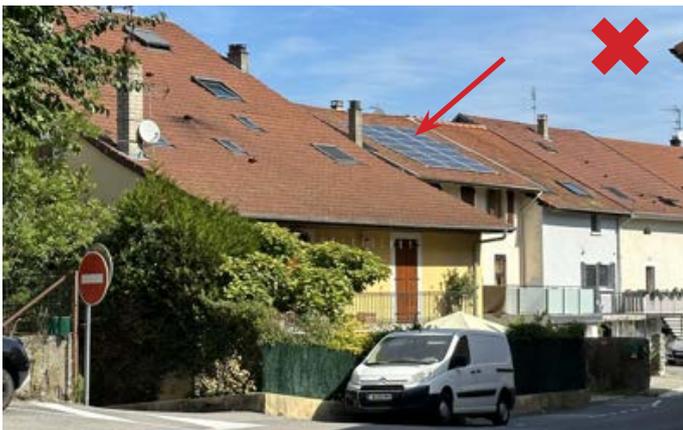
Bons-en-Chablais. Le pan de toit en premier plan présente trop de velux. L'intégration des panneaux solaires est à questionner.

- réfléchir avec attention à la mise en place de panneaux solaires. Ils peuvent être implantés en couverture ou éventuellement en façade des bâtiments ou encore dans les espaces libres, mais leur intégration est largement conditionnée par la qualité du paysage. En fait, la présence de panneaux photovoltaïques dans le paysage peut avoir des conséquences sur l'impact visuel et la perception d'un village, d'un quartier ou d'un élément de patrimoine. Il est préférable de conserver les toitures originelles en tuiles et de mettre en place des solutions peu ou pas visibles, sur un bâtiment annexe en rez-de-chaussée, sur un pan de toiture moins visible, ou au sol. De plus, l'installation des panneaux photovoltaïque doit ainsi faire l'objet d'une réflexion paysagère pour ne pas engendrer de coupes d'arbres abusives afin d'éviter l'écran végétal et améliorer la productivité. Il existe aussi des tuiles solaires en terre cuite qui sont une alternative aux panneaux solaires classiques.

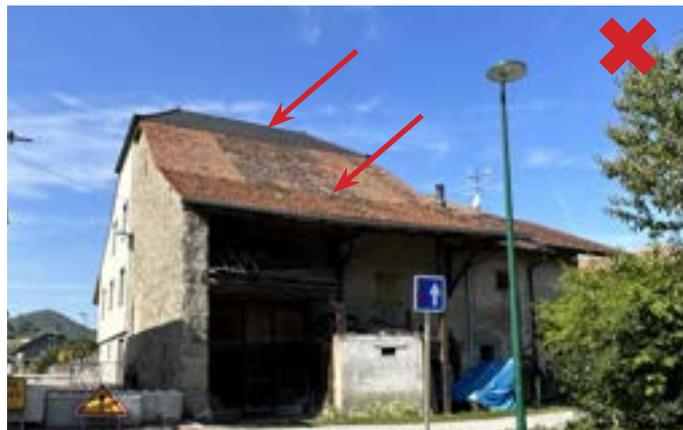
Bons-en-Chablais. Exemple de toiture qui présente deux matériaux différents sur le même pan.

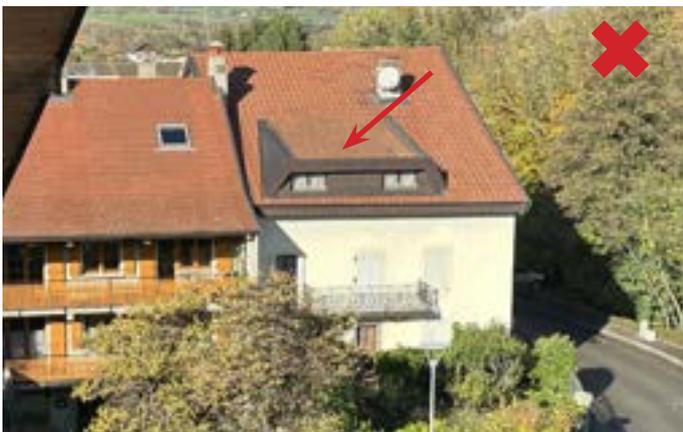
Bons-en-Chablais. Lucarne rampante pour éclairer les combles hors proportion

Originellement, le toit était fait pour abriter les récoltes, mais pas du tout pour être un comble habité. Il faut donc rechercher des solutions pour permettre de s'éclairer sans modifier la simplicité du toit et en évitant l'appauvrissement des toitures et la banalisation du traitement des passées de toit (notamment d'un point de vue de l'ensemble urbain et pour une vision paysagère lointaine).

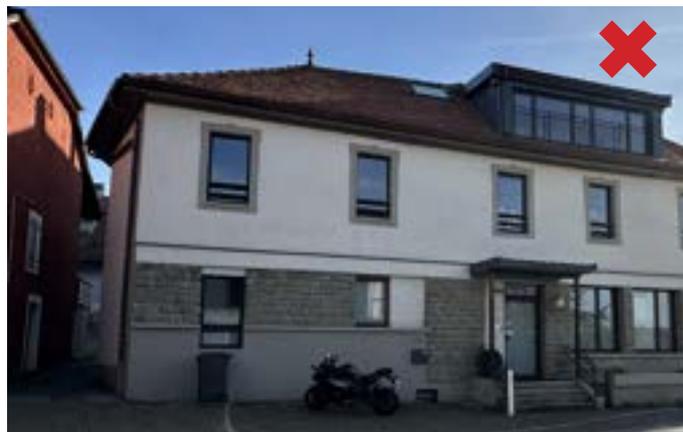
Bons-en-Chablais. Lucarne rampante très grande pour éclairer les combles. Le seul velux n'est pas en alignement des baies.

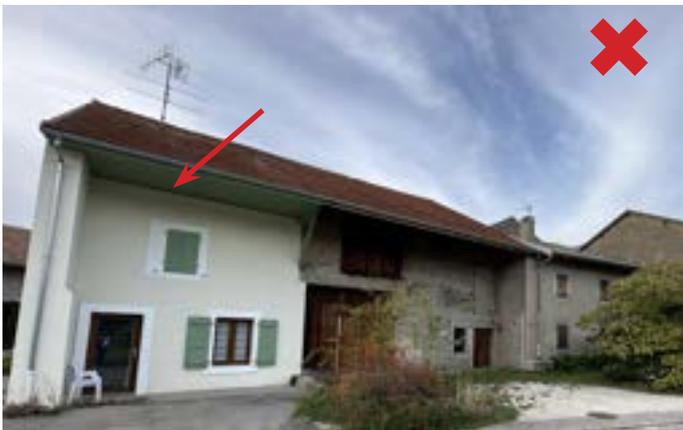
Brens. Forget de toiture formant plafond qui cache l'avant-toit. On note la différence entre la partie droite et gauche.

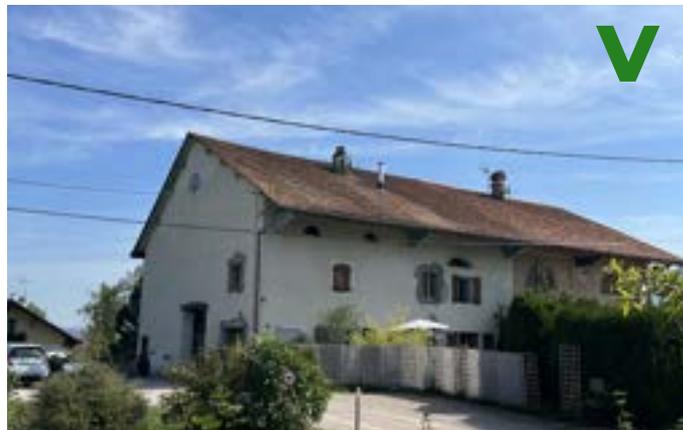
Brens. Belle toiture uniforme en tuile.

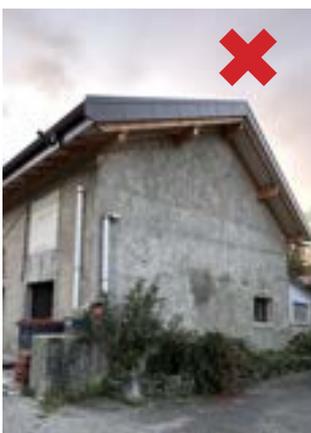
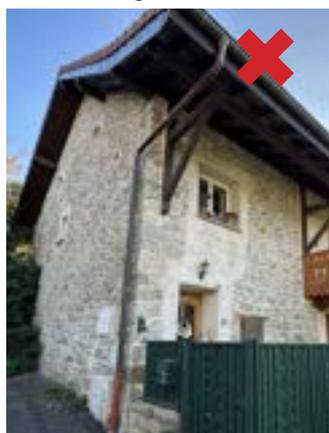
Les Granges (à gauche) Bons (à droite). Sur-épaisseur en débord de toiture formant caisson

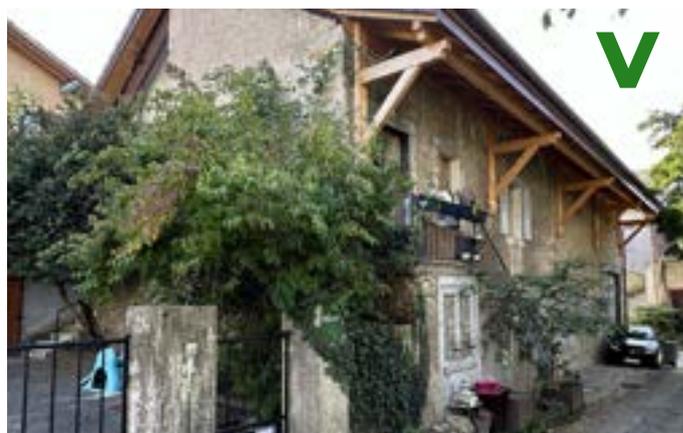
Bons-en-Chablais centre. Passé de toit avec potence. Chevrons et pannes visibles.

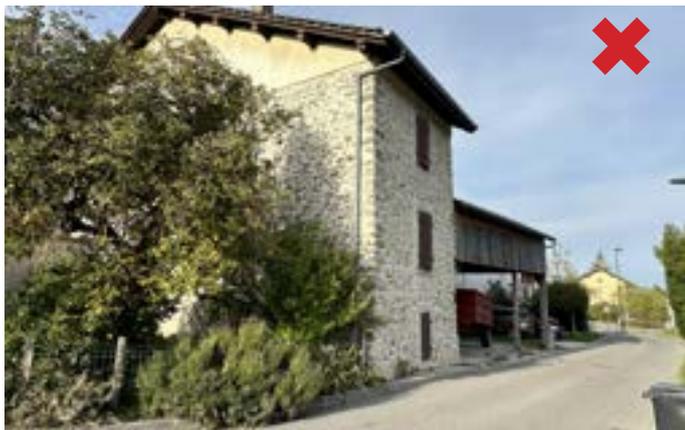
Le Choulex. Pierre apparente

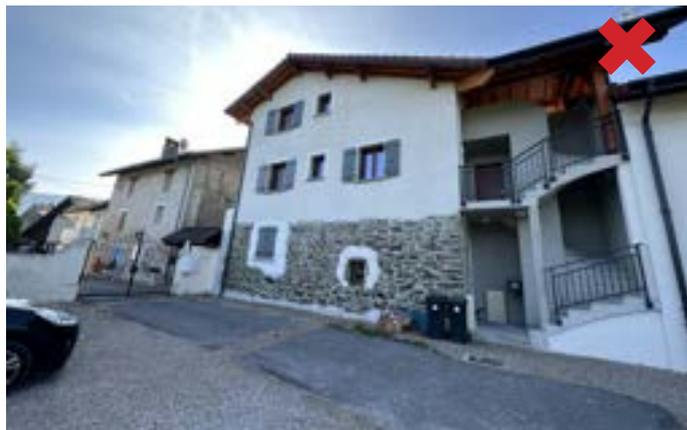
Saint Didier. Sous bassement en pierre apparente et pied de bâtiment recouvert en ciment.

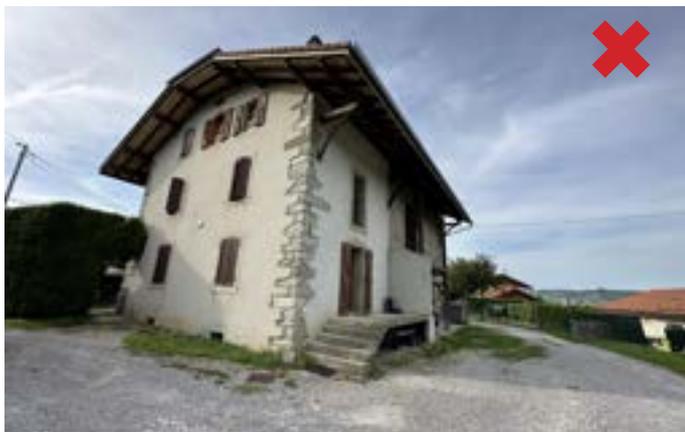
Langin. Chaînage d'angle avec enduit en sur-épaisseur

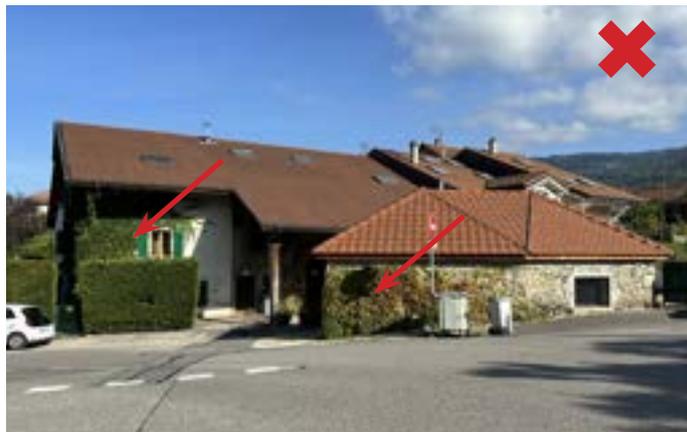
Bons-en-Chablais. D'une manière générale, il est préférable d'éviter la végétation grimpante en façade.

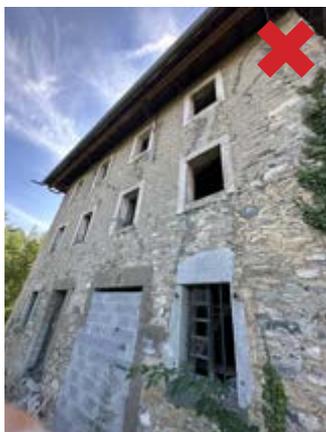
Bons-en-Chablais. Ancien moulin en ruine. L'appareillage est bien visible et l'enduit a disparu.

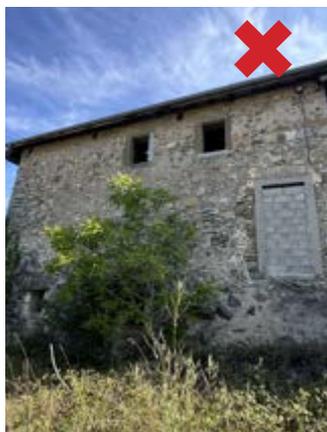
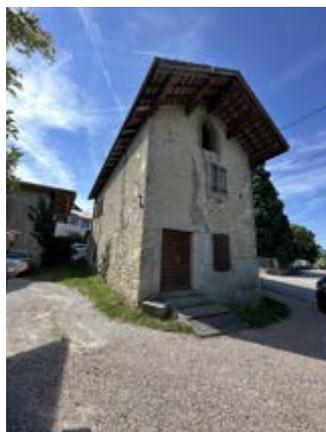
Bons-en-Chablais. Ancien moulin : présence d'enduit ciment et absence d'enduit. Fissures à consolider.

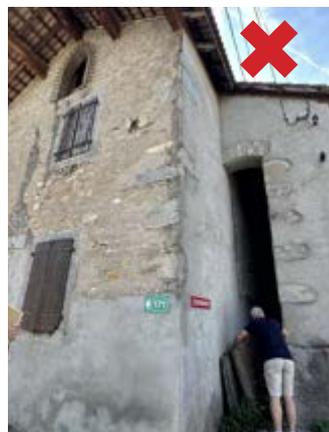
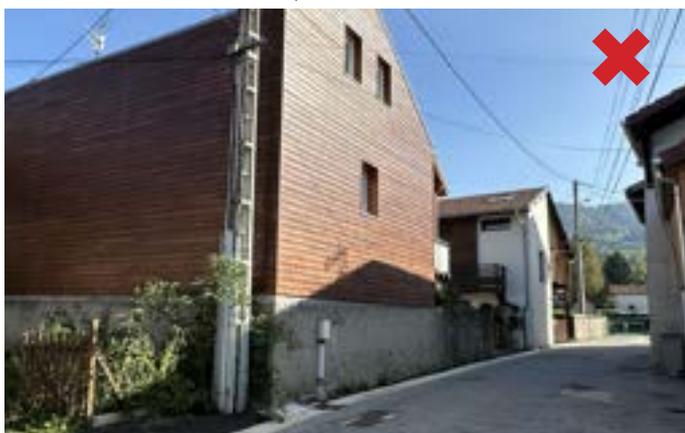
Bons-en-Chablais. L'enduit a été substitué par du bardage bois.

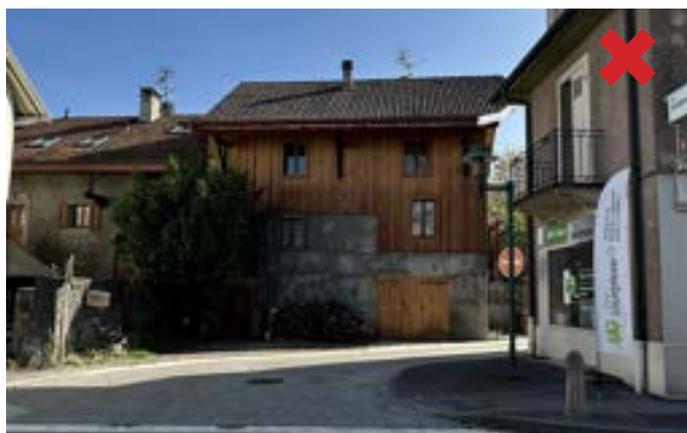
Bons-en-Chablais. L'enduit a été substitué par du bardage bois en partie haute et de l'enduit ciment en partie basse.

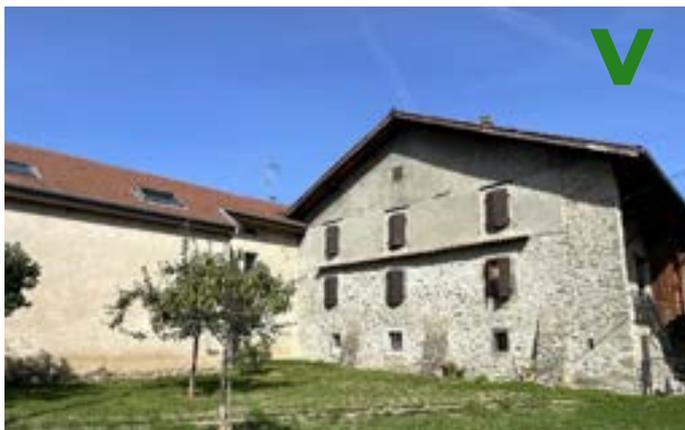
Loyer d'en bas. Exemple de bâti avec percements axés, volets bois et des barreaux au rez-de-chaussé pour sécuriser .

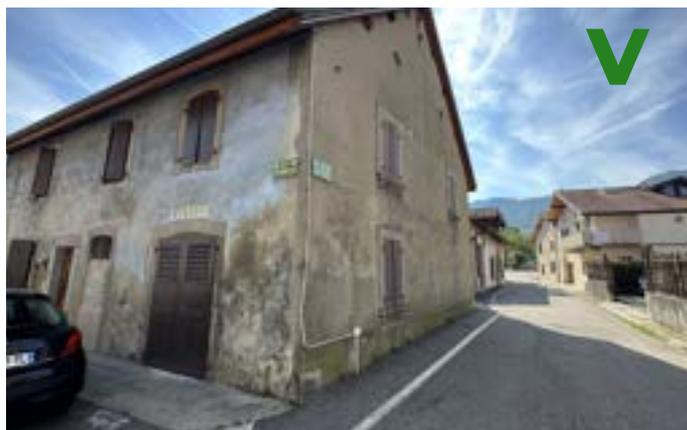
Bons-en-chablais. Exemple de bâtiment avec des volets bois conservées .

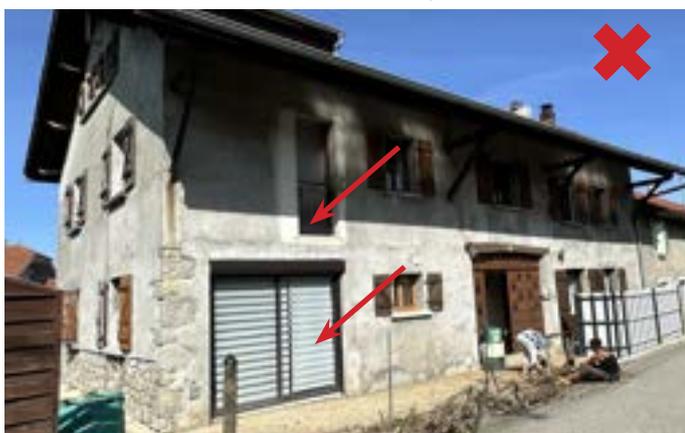
Loyer d'en bas. Dépose de l'allégé pour créer une porte fenêtre au R+1 et agrandissement de la baie du RDC avec volet roulant.

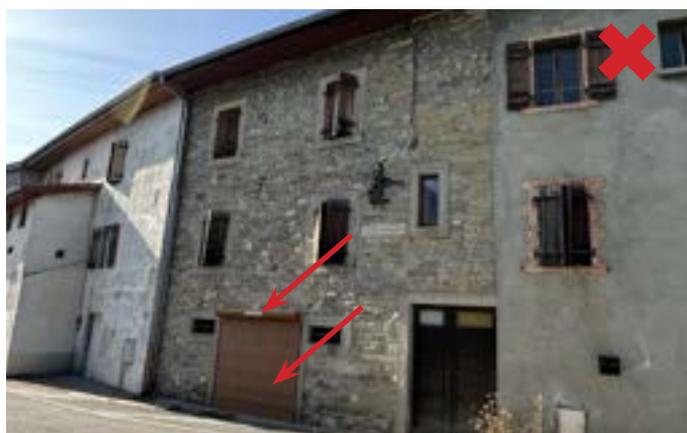
Bons. Agrandissement de la baie du RDC pour créer un garage avec volet roulant extérieur.

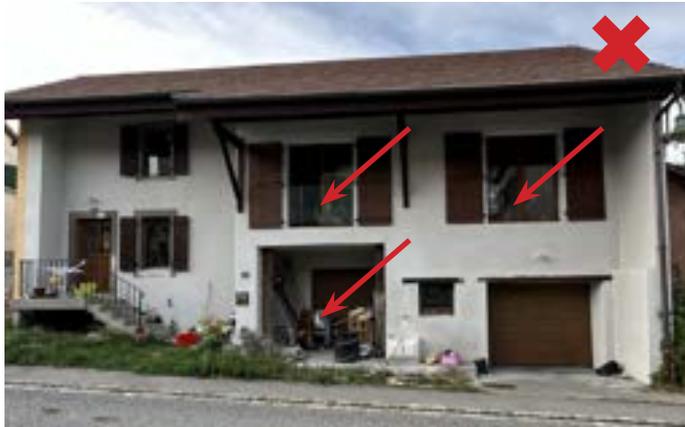
Brens. Percements trop importants et création d'un porche. L'ancienne façade est complètement gommée.

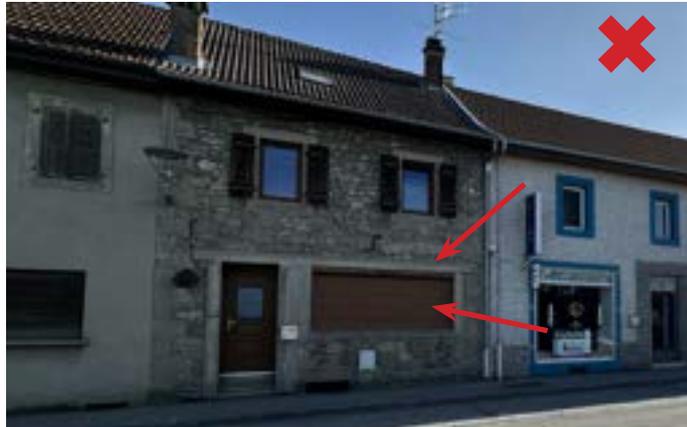
Bons. Agrandissement de la baie du RDC hors échelle avec volet roulant. Présence de l'arc de décharge de la baie d'origine.

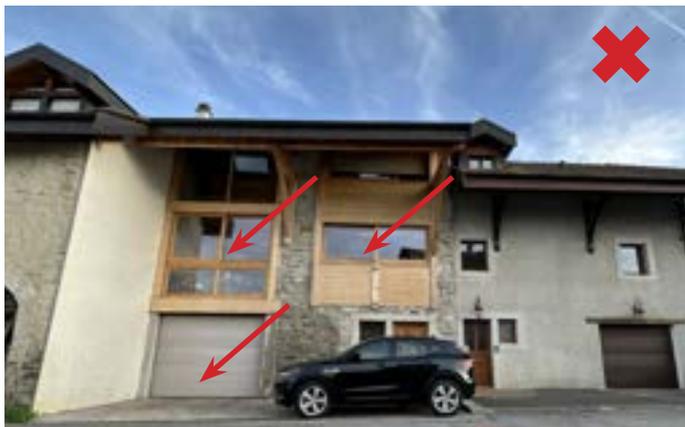
Graizier. Percements trop importants qui ne respectent pas les proportions historiques.

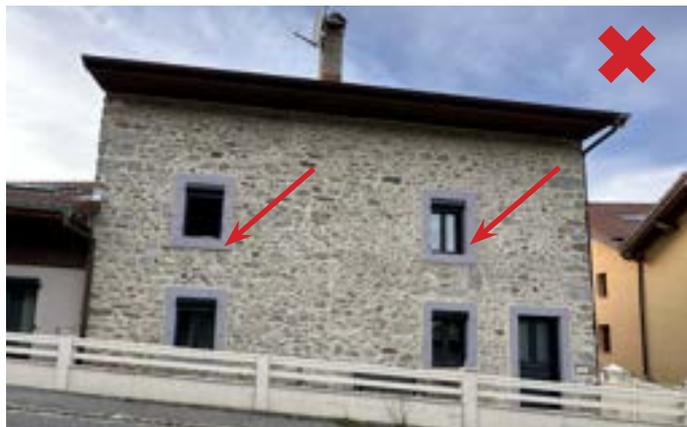
Brens. Suppression des volets bois (gonds encore présents) et mise en place de volets roulantes.

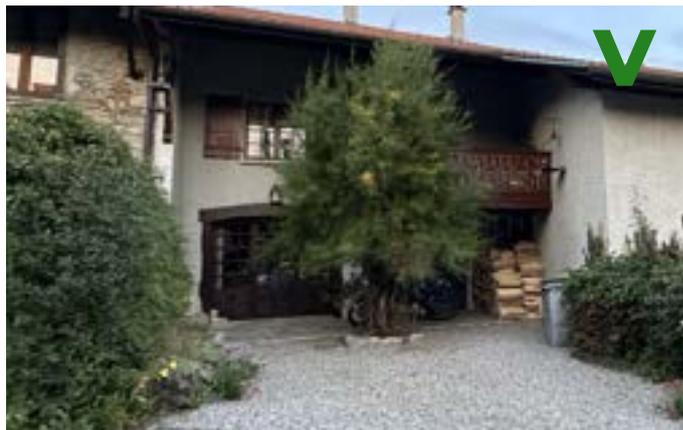
Les Granges. Exemple de porte de grange avec 3 panneaux vitrés

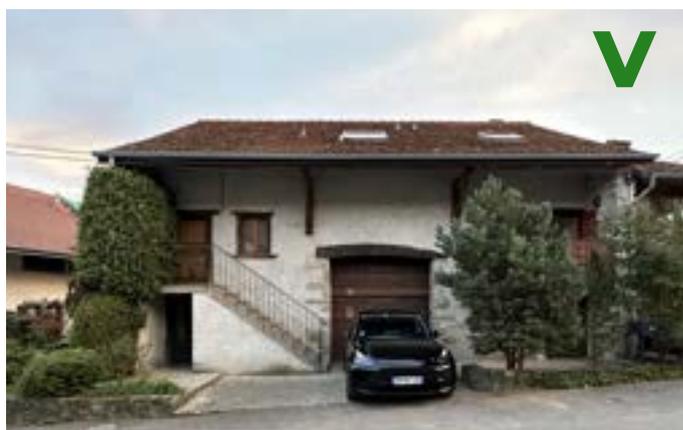
Les Granges. Exemple de porte de grange avec imposte indépendante en bois et porte d'accès au centre

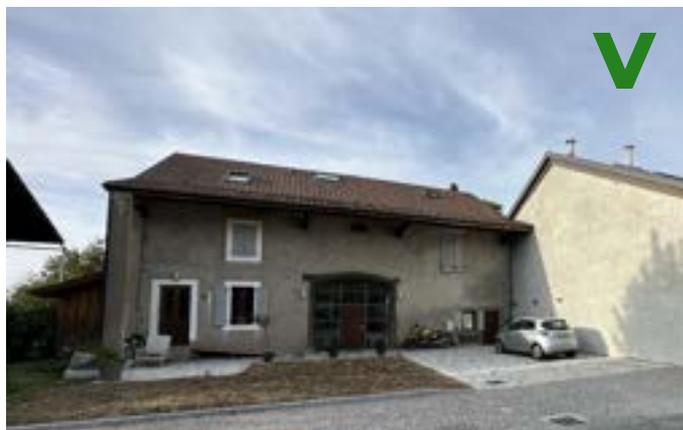
Le Choulex. Exemple de porte de grange réhabilitée avec partie centrale opaque et périmètre vitré

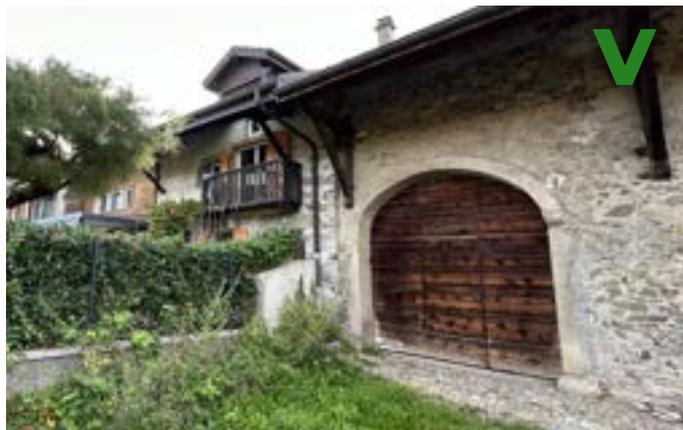
Le Choulex. Exemple de porte de grange avec imposte indépendante en bois et porte d'accès au centre

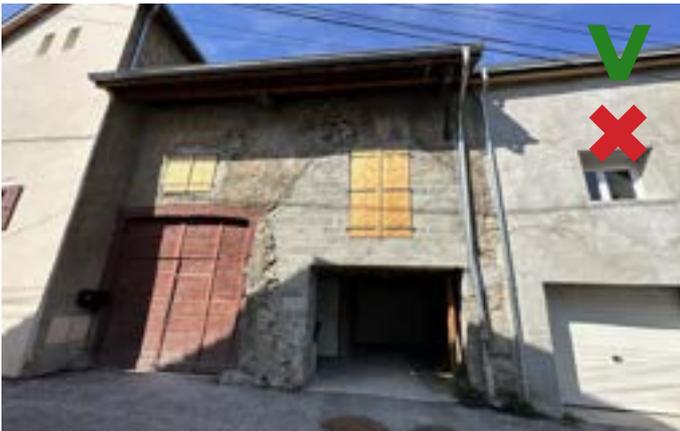
Bons-en-Chablais. Conservation de la porte de grange d'origine mais création d'une nouvelle ouverture non cohérente.

- il faut conserver la dimension de l'ancienne porte de grange (pas d'agrandissement ou comblement);
- il faut éviter le volet roulant extérieur;
- éviter de modifier les encadrements;
- le dessin et l'esprit de la menuiserie participent aux caractéristiques typologiques du bâtiment et à sa composition. Il est donc important, en cas de menuiserie neuve, de s'installer dans la feuillure;
- il est possible de conserver la porte de grange traditionnelle en bois et transformer le local en garage (attention aux mécanismes motorisés);
- on peut reculer la façade de la menuiserie créée, ce qui permet de dissocier complètement l'intervention et de jouer davantage sur le contraste;
- l'imposte haut peut être séparé du reste de la menuiserie et être indépendant.

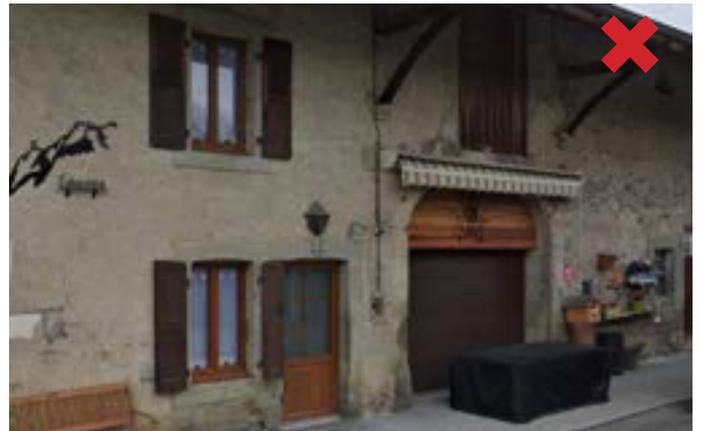
Les Granges. Mise en place de volet roulant extérieur.

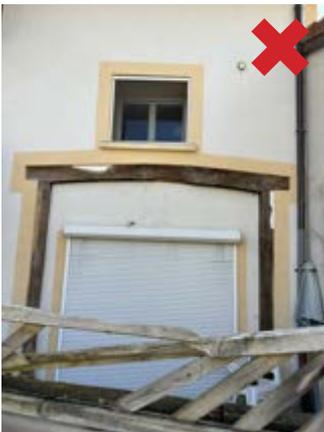
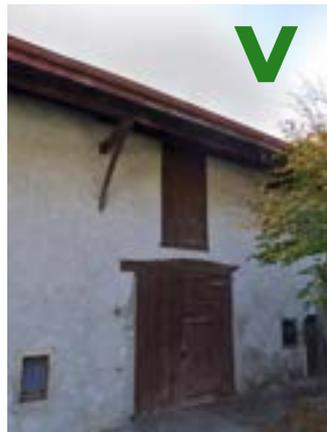
Loyer d'en bas. A gauche : Réduction de la taille et insertion porte basculante. A droite : porte d'origine

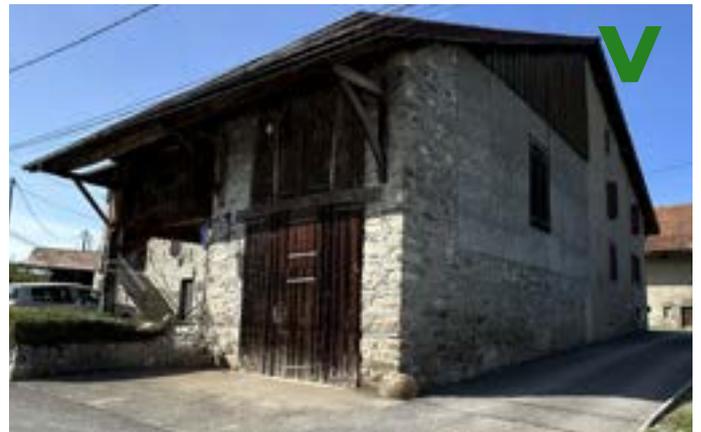
Loyer d'en bas. Conservation de la porte de grange en bois qui est partie intégrante d'un élément complet en bois

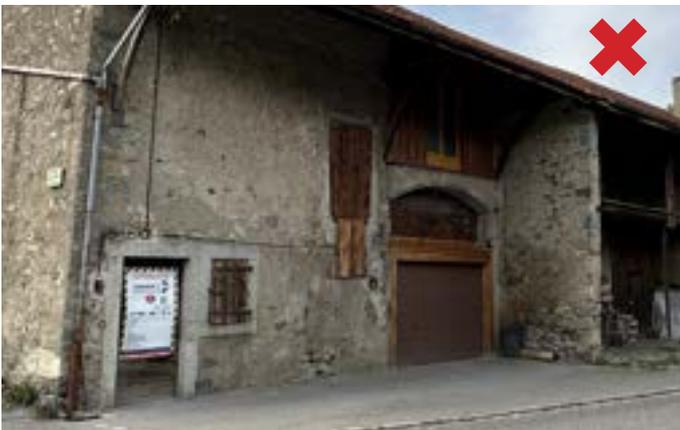
Brens. Insertion d'une porte de garage basculante et changement de la taille de l'ouverture d'origine

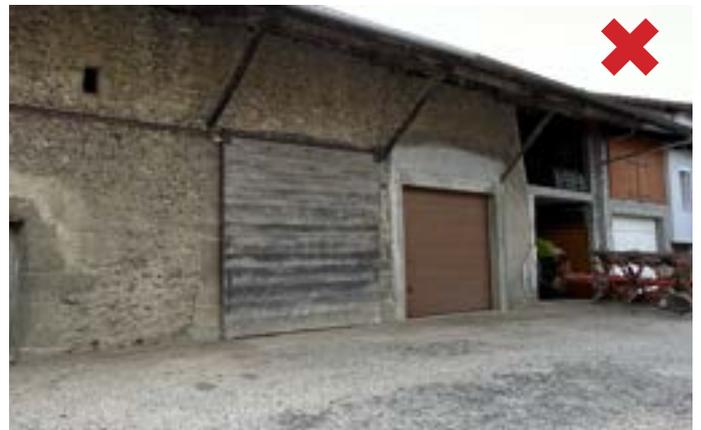
Brens. Réduction de la porte de grange d'origine en béton et mis en place d'une porte de garage basculante.

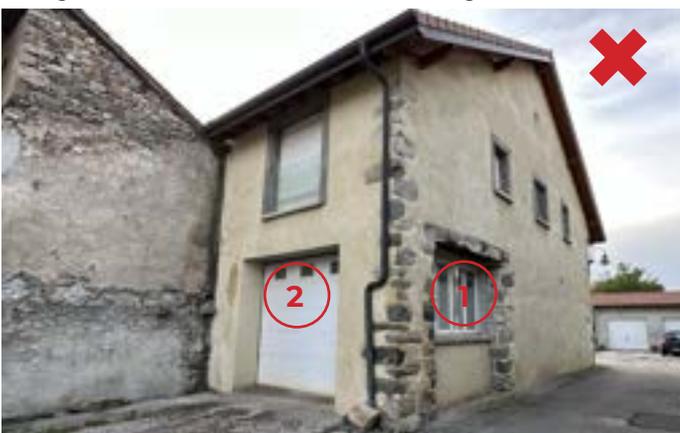
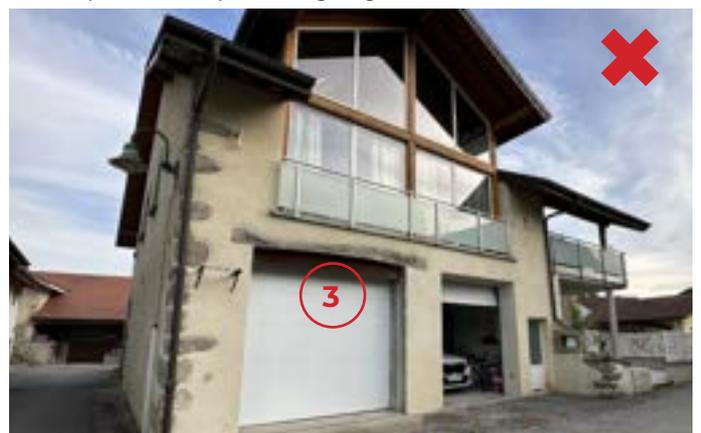
Brens. L'ancienne porte a été modifiée avec la création d'une fenêtre en bandeau et une allège pleine (1). Une nouvelle porte de garage a été percée (2) et une porte de grange a été transformée en porte de garage basculante (3).
