MAÎTRE D'OUVRAGE : MAIRIE DE BONS-EN-CHABLAIS
15 PL. HENRI BOUCHER,
74890 BONS-EN-CHABLAIS

BONS EN CHABLAIS _ INVENTAIRE PATRIMONIAL _ AVRIL 2024

ATELIER D'ARCHITECTURE

RAPPEL DU CONTEXTE ET DES OBJECTIFS

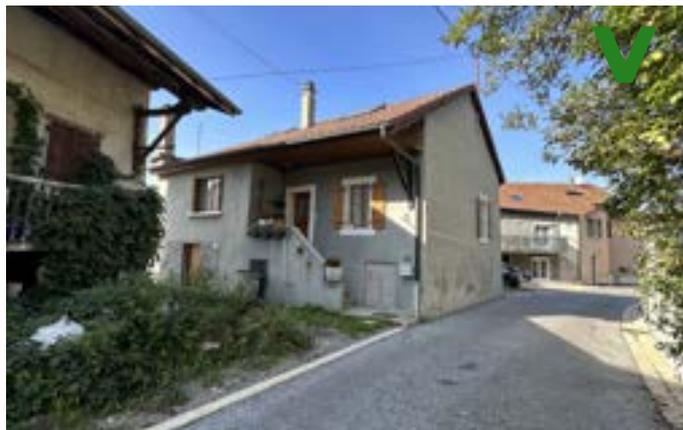
Bons-en-Chablais. Escalier maçonnée avec garde-corps maçonné.

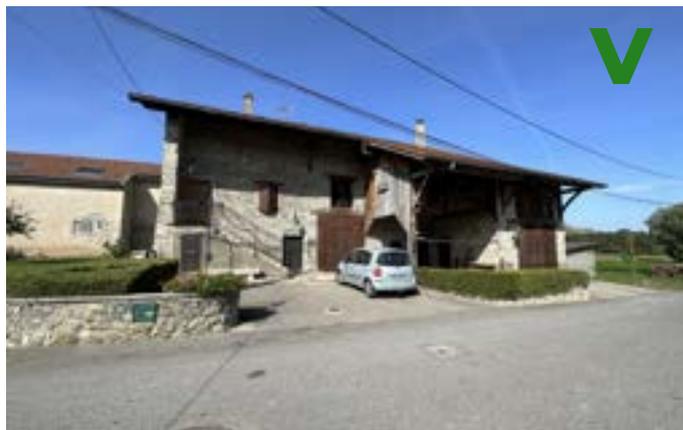
Loyer d'en bas. Escalier en maçonnerie et garde-corps en métal.

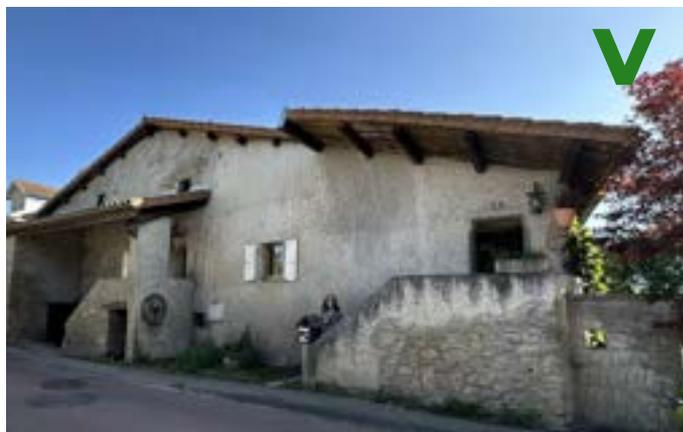
Chez Moachon. Escalier maçonnée pour accéder aux pièces de vie.

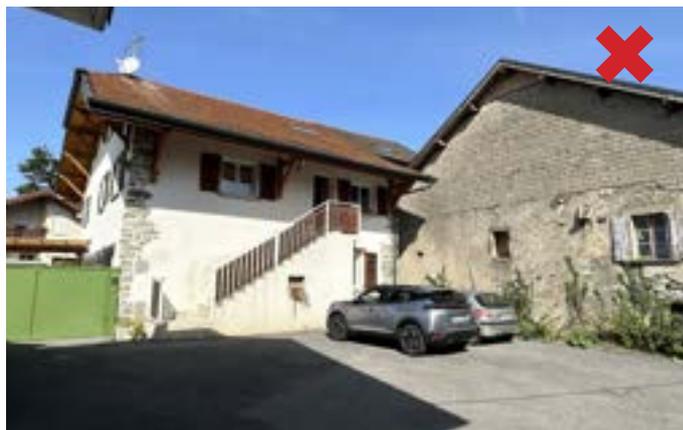
Loyer d'en haut. L'ancien garde-corps en ferronnerie était substitué par un garde-corps en bois pour faire "rustique".

- éviter la mise en place de garde-corps en bois pour faire "rustique" et "ancien". Les garde-corps en ferronnerie ont toujours existé et ils dessinaient des éléments fins. Au contrario, les nouvelles rambardes sont souvent pré-fabriquées avec une esthétique lourde.
- éviter la création des nouveaux escaliers en lieu et place des anciens avec une écriture architecturale et une proportion incohérente par rapport au bâtiment. Ces nouveaux ouvrages sont souvent accompagnés par des balcons et terrasses qui n'ont rien à voir avec la fonction historique de ces escaliers.
- éviter d'incorporer les escaliers à l'intérieur des bâtiments ou des créer des véranda sur leur palier.
- conserver l'aspect maçonné plein et les garde-corps maçonnés ou en ferronnerie.

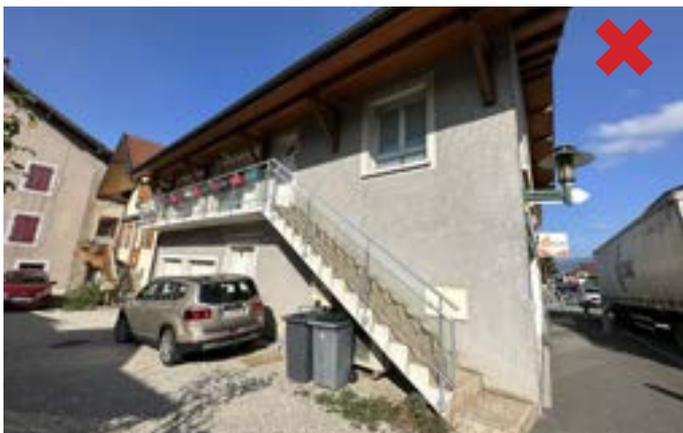
Bons-en-Chablais. Escalier moderne avec garde-corps préfabriqué en verre

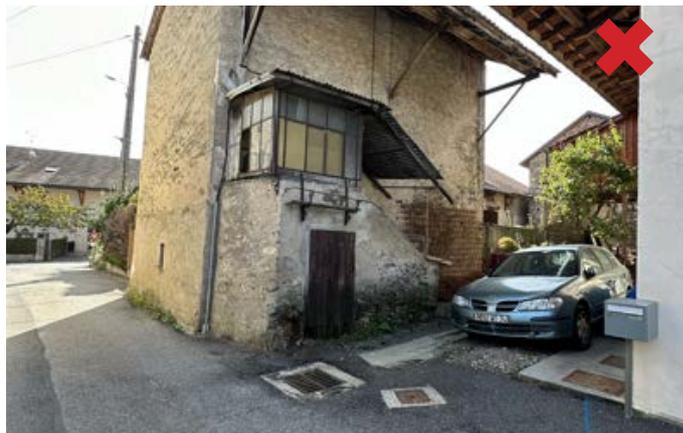
Loyer d'en haut. Création d'une structure pour protéger l'entrée

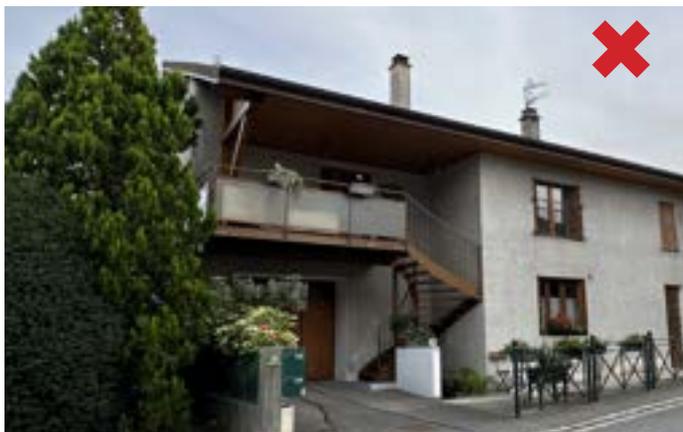
Brens. Mise en place d'un escalier métallique avec terrasse.

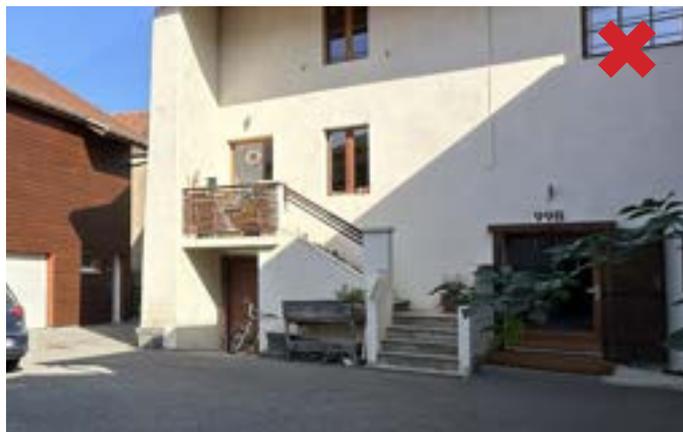
Bons-en-Chablais. Escalier d'origine modifiée avec mise en œuvre d'un garde-corps et création de pilastre de balustrade.

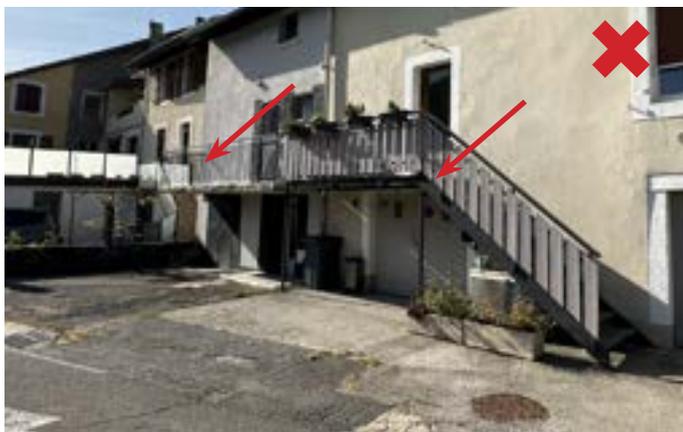
Bons. Escalier avec limon en métal et rambarde bois avec un dessin lourd. On note la différence avec le garde-corps adjacent.

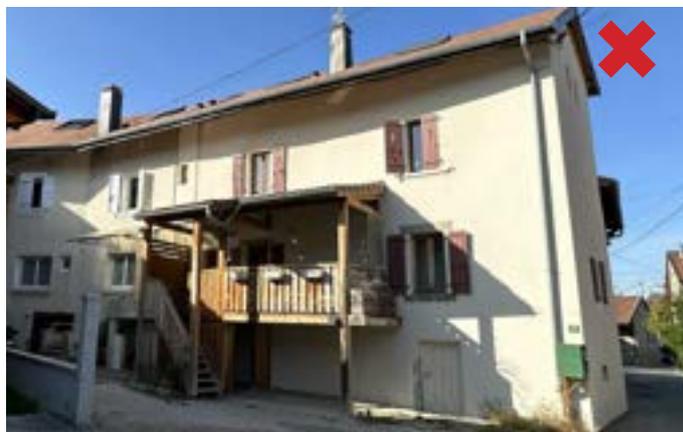
Bons. Extension en bois incluant l'escalier qui veut donner une aire "rustique" avec une structure en bois.

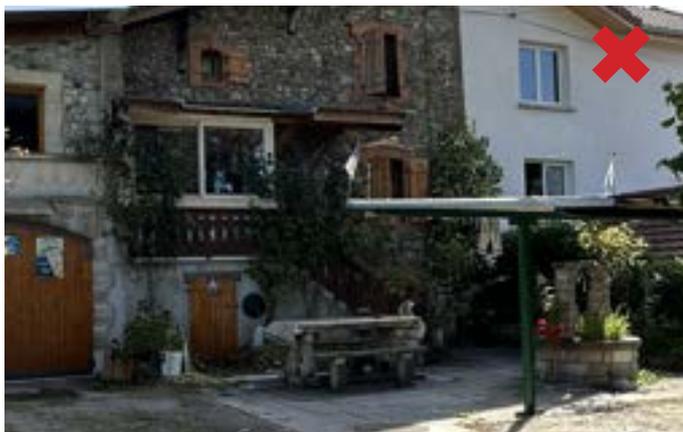
Loyer d'en bas. Création d'une véranda d'entrée en haut de l'escalier et mise en place d'un garde-corps en bois

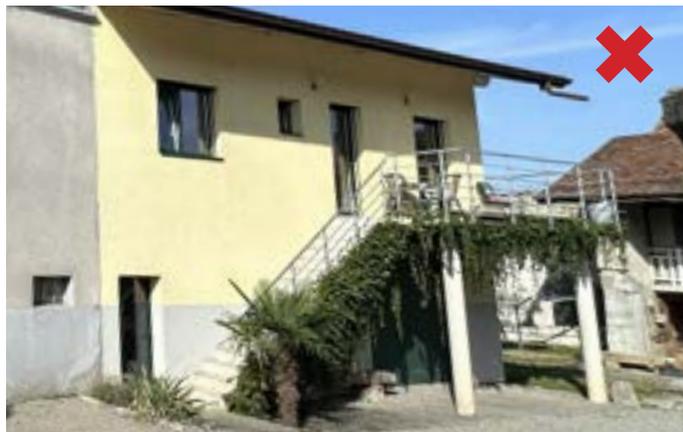
Loyer d'en haut. Création d'un escalier en béton avec terrasse soutenue par deux piliers en bétons

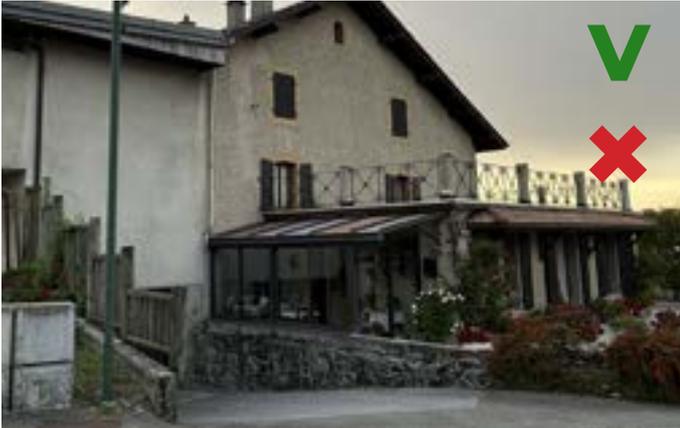
Brens. Extension à toit plat et véranda a l'avantage de pouvoir être lue comme un appendice. Quid sur sa composition.

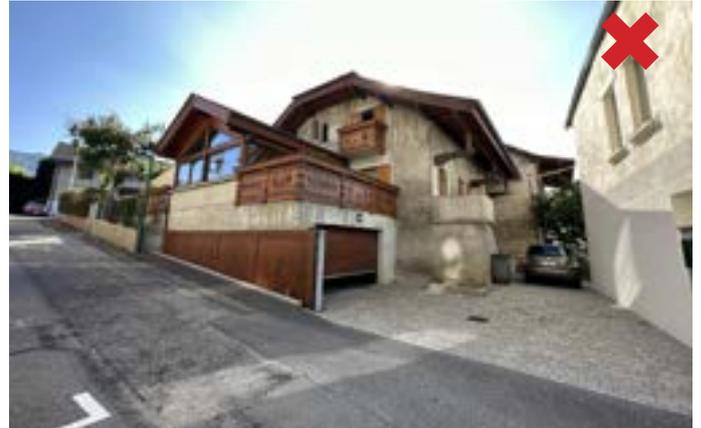
Bons-en-Chablais. Extension avec garage et pièce de vie utilisant un style "chalet" et pastiche qui n'est pas typique de Bons.

Tout pastiche (plagiat) qui nuirait à la compréhension et la lecture de l'ensemble est à éviter.

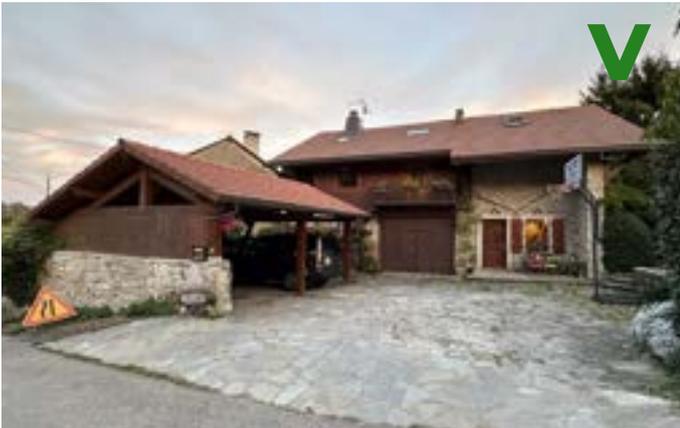
Les Granges. Extension type carport qui est de taille plus modeste et détachée du bâti principale

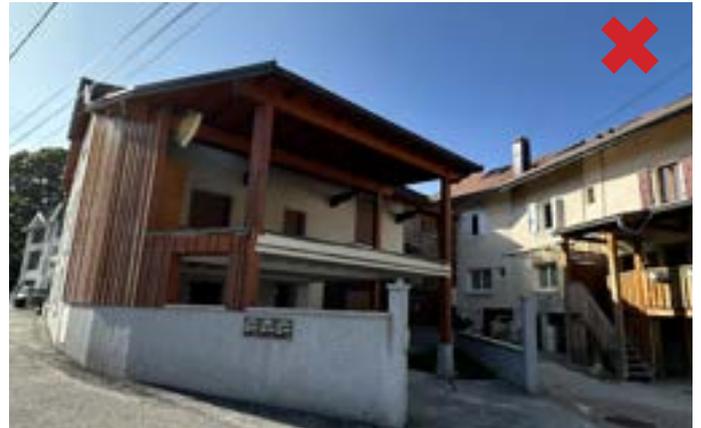
Bons-en-Chablais. Extension en bois pour abriter les voitures qui est trop massive et incohérente avec l'architecture

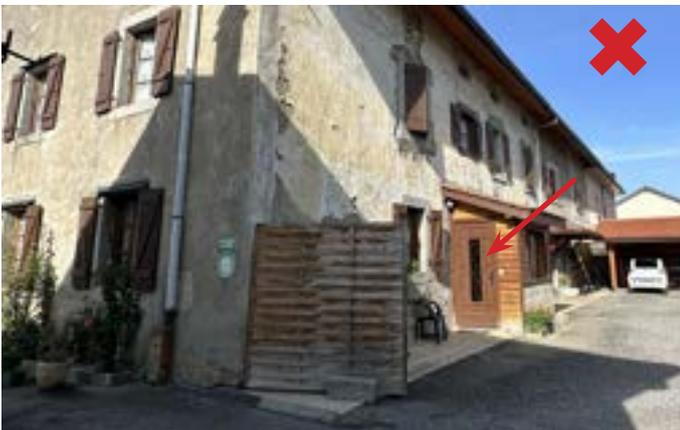
Saint Didier. Création d'une protection de l'entrée hors échelle et avec un pastiche de matériaux différents.

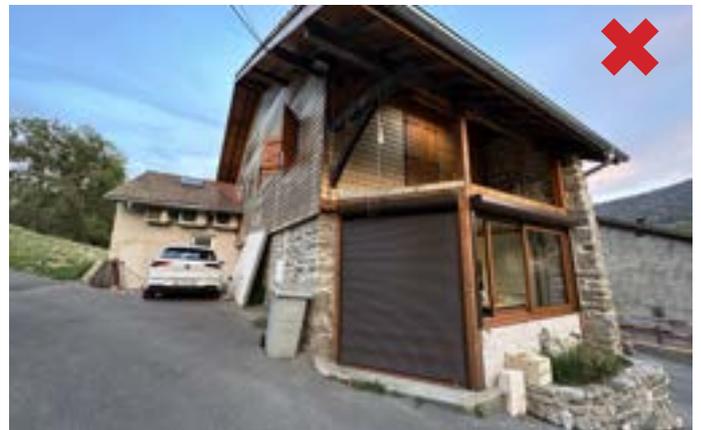
Les Granges. Extension type véranda avec un camaïeu de matériaux incohérents.

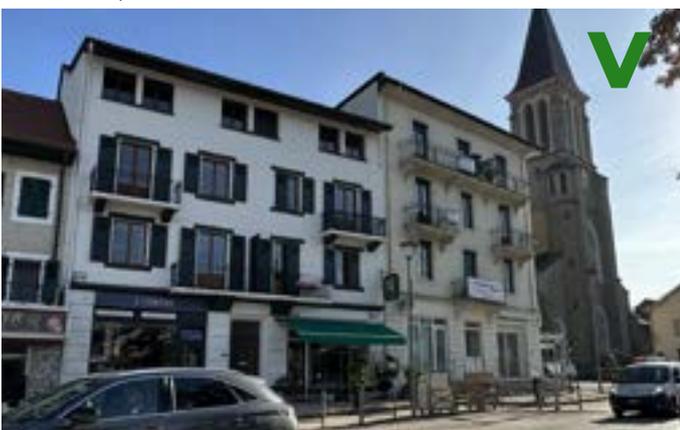
Bons. Surélévations de deux immeubles en prenant en compte les axes de compositions..

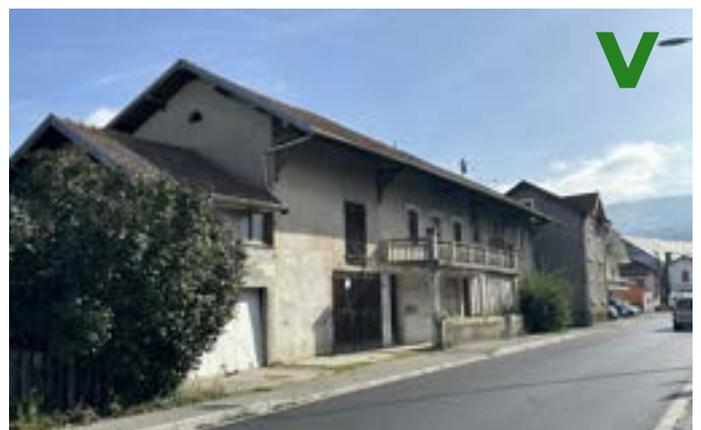
Saint Didier. Exemple d'extension en prolongement du volume existant.

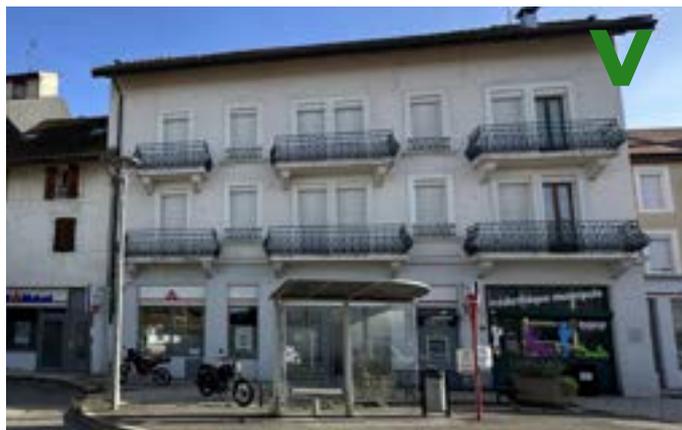
Bons-en-Chablais. Balcon avec garde-corps en ferronnerie.

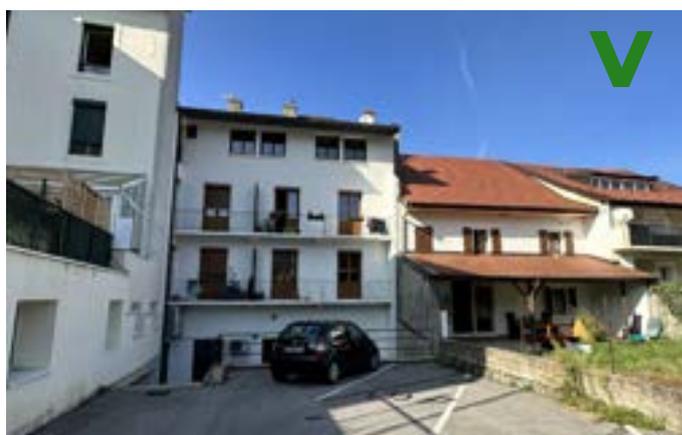
Bons-en-Chablais. Balcon en arrière d'un immeuble avec garde-corps en ferronnerie.

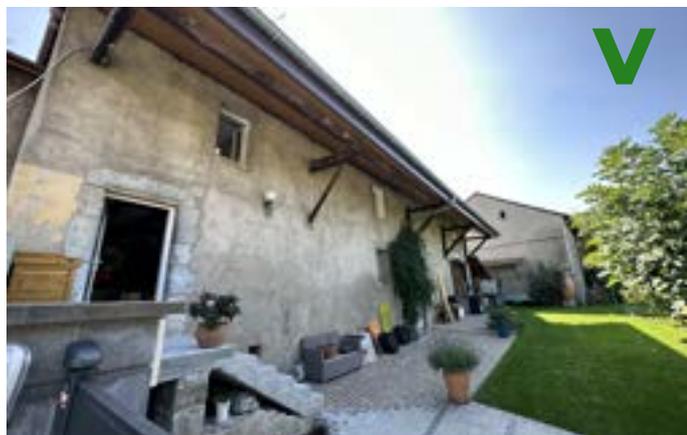
Loyer d'en bas. Création d'une terrasse au rez-de-chaussé

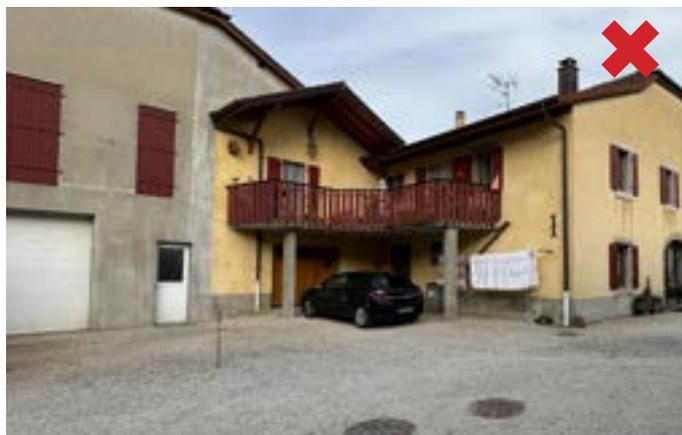
Brens. Création d'un balcon avec une structure béton et garde-corps en bois complètement incohérent.

Il est préférable de créer une terrasse au rez-de-chaussée pour pouvoir profiter de l'extérieur.

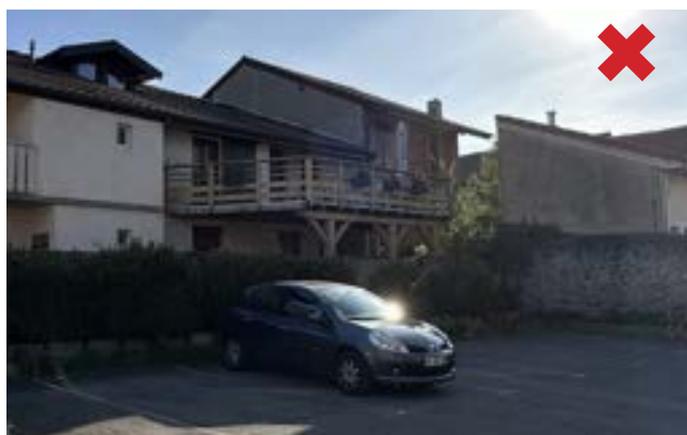
Bons-en-Chablais. Création d'un balcon très grand avec une structure bois.

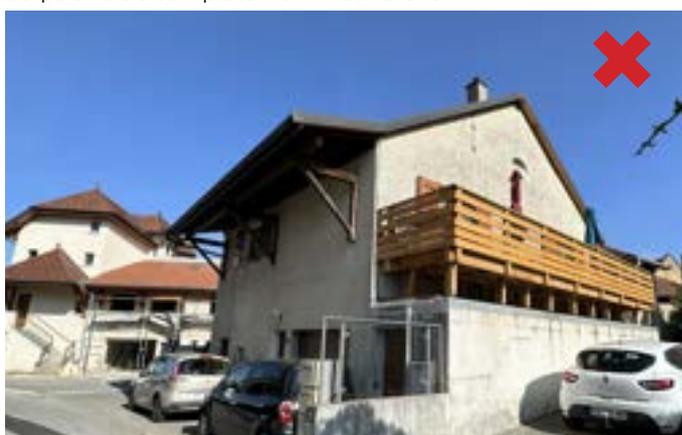
Bons-en-Chablais. Création d'un balcon avec une structure bois complètement incohérent.

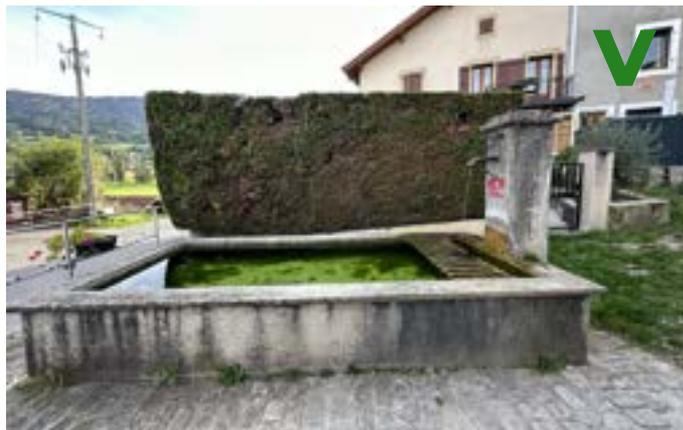
Choulex. Bassin avec au pied un sol en dallage de pierre.

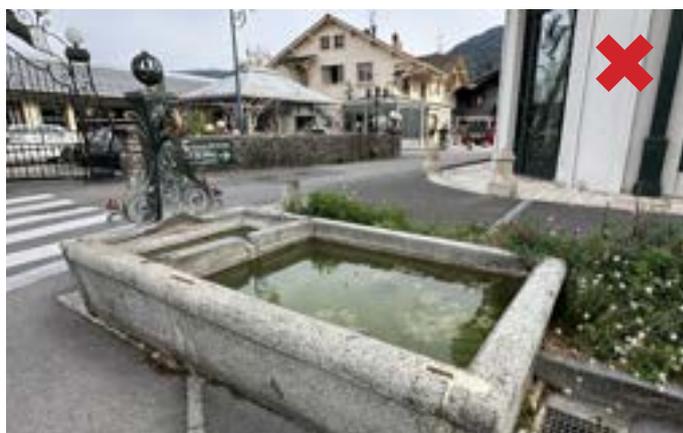
Langin. Bassin positionné dans un élargissement du trottoir mais qui ne donne pas lieu à un espace de convivialité.

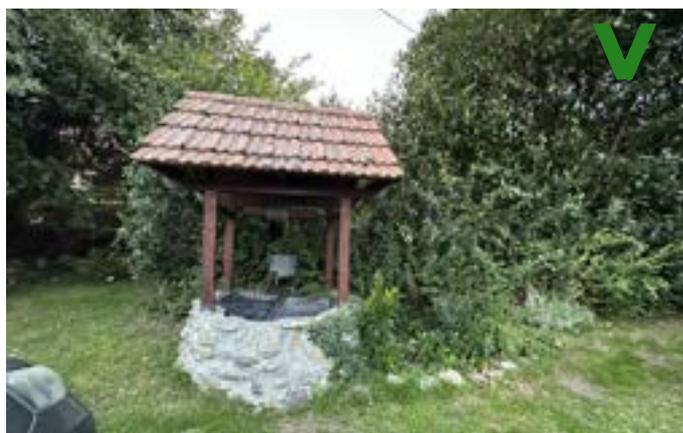
Les Granges. Puits conservé comme témoin des anciens usages

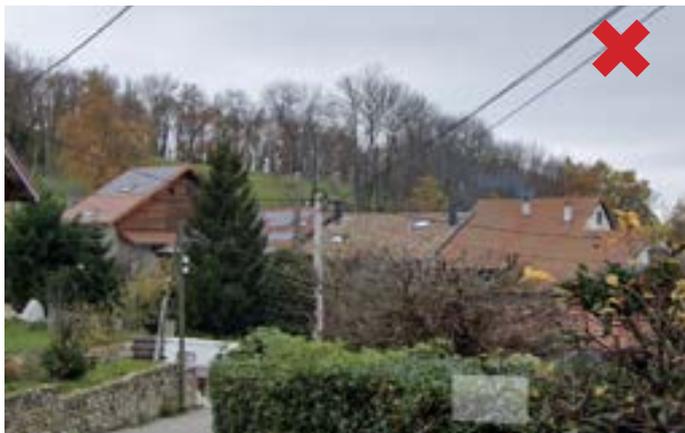
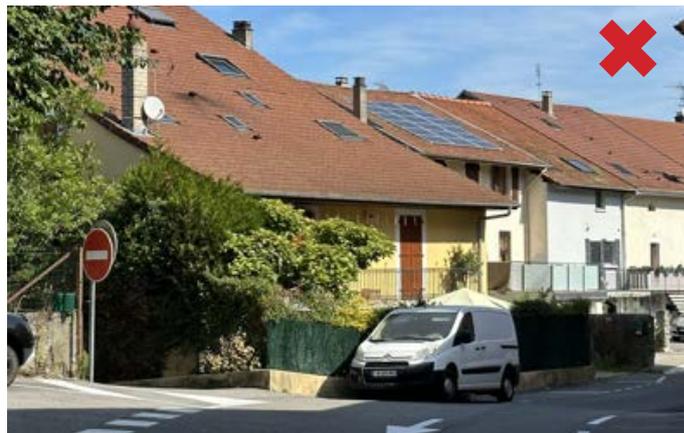
Les Granges (à gauche) et Bons (à droite). Panneaux installés au milieu de la toiture comme un tableau encadré (Bons) ou en forme non homogène pour éviter les velux et les cheminées (Les Granges). Ils s'intègrent avec difficulté dans le paysage.

- réfléchir avec attention à la mise en place de panneaux solaires. Ils peuvent être implantés en couverture ou éventuellement en façade des bâtiments ou encore dans les espaces libres, mais leur intégration est largement conditionnée par la qualité du paysage. En fait, la présence de panneaux photovoltaïques dans le paysage peut avoir des conséquences sur l'impact visuel et la perception d'un village, d'un quartier ou d'un élément de patrimoine. Il est préférable de conserver les toitures originelles en tuiles et de mettre en place des solutions peu ou pas visibles, sur un bâtiment annexe en rez-de-chaussée, sur un pan de toiture moins visible, ou au sol. De plus, l'installation des panneaux photovoltaïque doit ainsi faire l'objet d'une réflexion paysagère pour ne pas engendrer de coupes d'arbres abusives afin d'éviter l'écran végétal et améliorer la productivité. Il existe aussi des tuiles solaires en terre cuite qui sont une alternative aux panneaux solaires classiques.

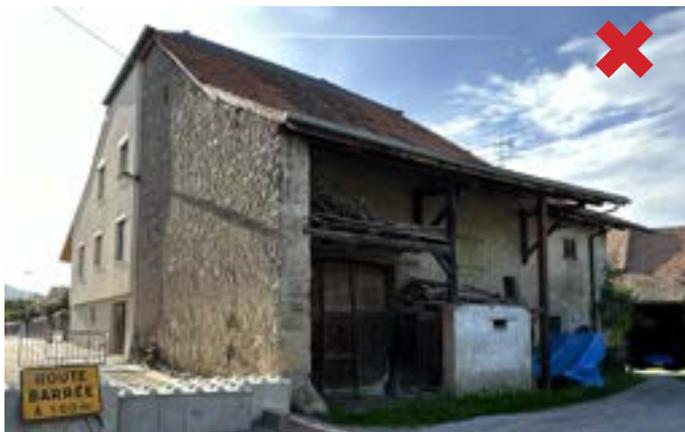
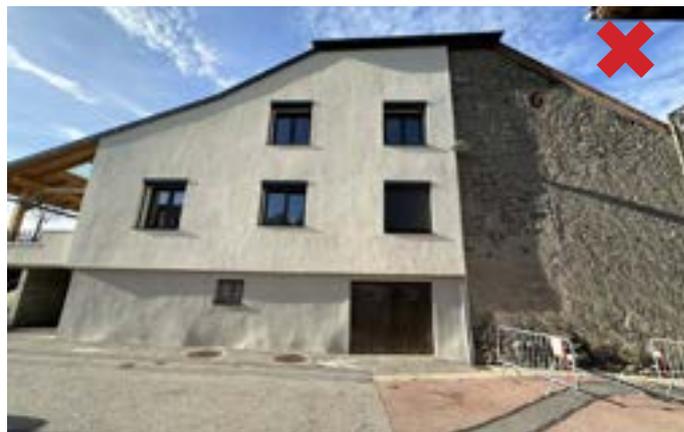
Bons-en-chablais. Exemple de réhabilitation énergétique qui a créé un effet champignon entre le basement non isolé et les étages. De plus, l'écriture architecturale des menuiseries et des BSO a complètement changé le patrimoine

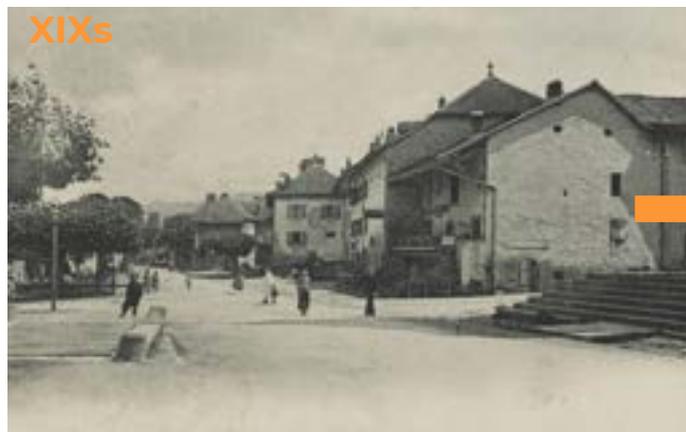
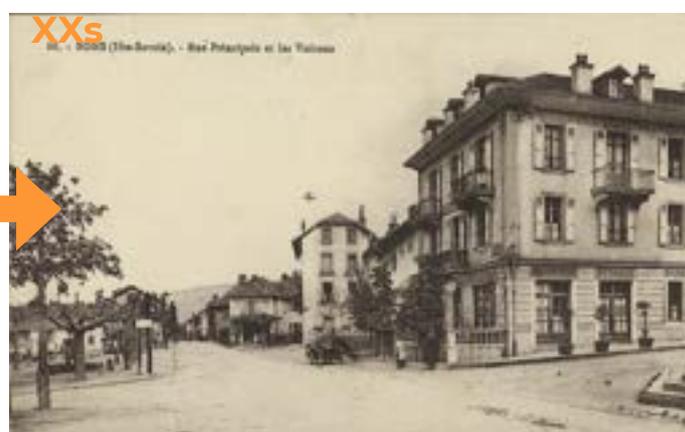
Bons-en-Chablais. Av du Léman. A travers ces images on peut voir l'évolution de l'Hôtel de Voiron qui a été surélevé et agrandi plusieurs fois. Son écriture architecturale a changé dans le temps selon les besoins mais en respectant des codes architecturaux.

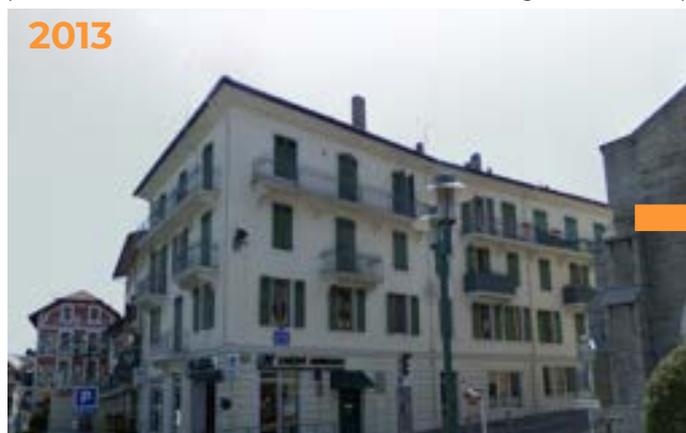
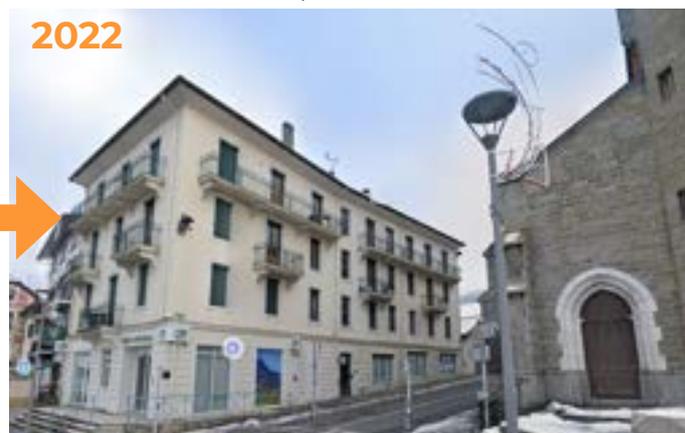
Bons-en-Chablais. Av du Léman. Changement au niveau des protections solaires : les volets battants ont disparus à profit de volets roulantes. Ceci a appauvri la façade.

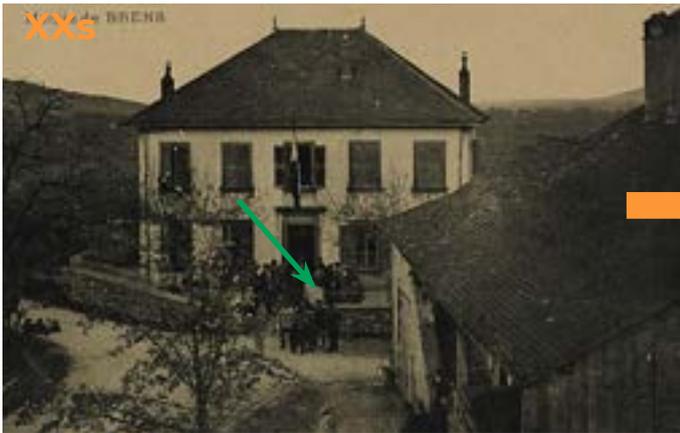
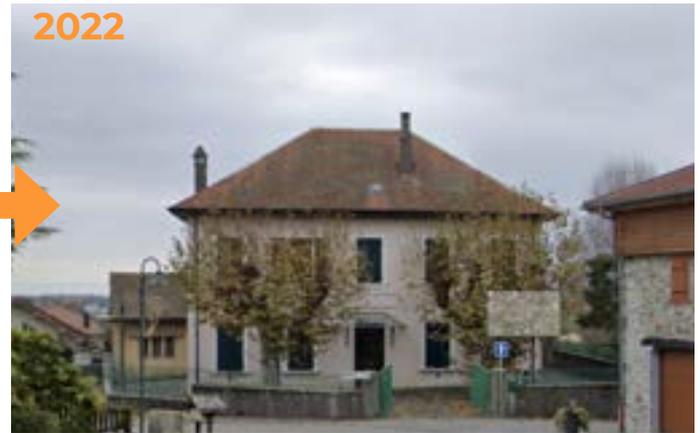
Brens. Av. Saint-François de Sales. La mairie est restée identique dans l'approche globale de sa façade principale mais de détail ont changés : suppression des épis de faîtage, création d'un auvent d'entrée, changement du mur de clôture et modification de l'accès...

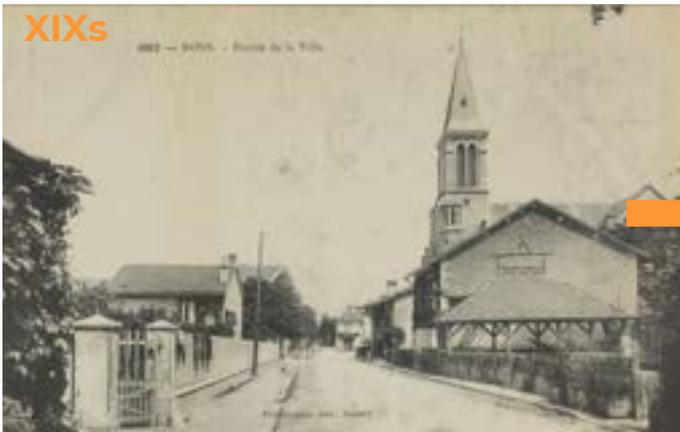
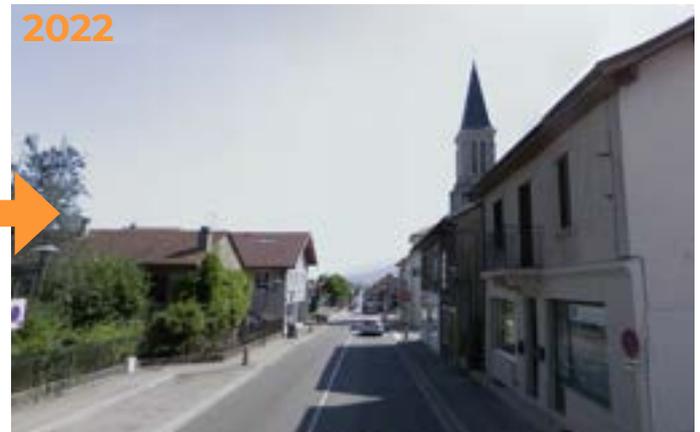
Bons-en-Chablais. Les bâtiments de droit ont évolués : les passées de toiture ont été supprimées, les ouvertures modifiées... Toutefois la volumétrie reste cohérente.

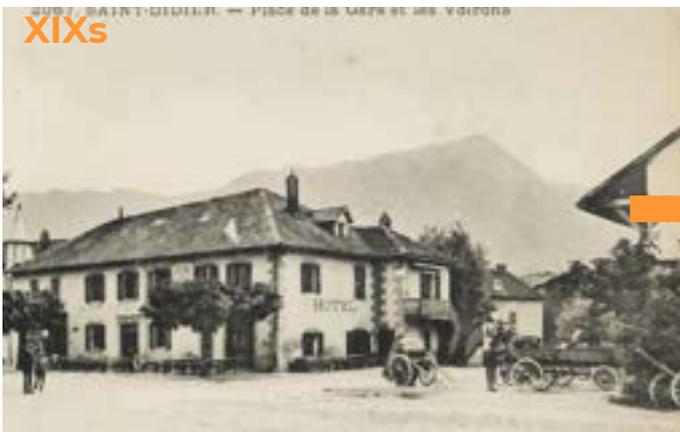
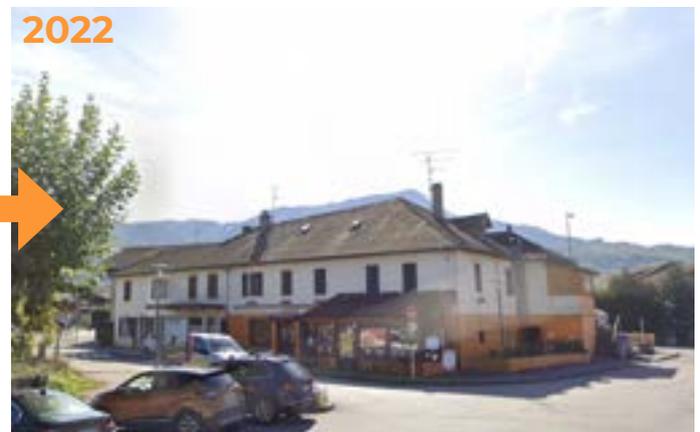
Saint Didier. Place de la gare. De extensions ont été ajoutées, les chaînages d'angles ont été supprimées et l'usage de deux couleurs différents entre le rez-de-chaussée et le premier étage ne facilite pas la lecture d'origine du bâti.

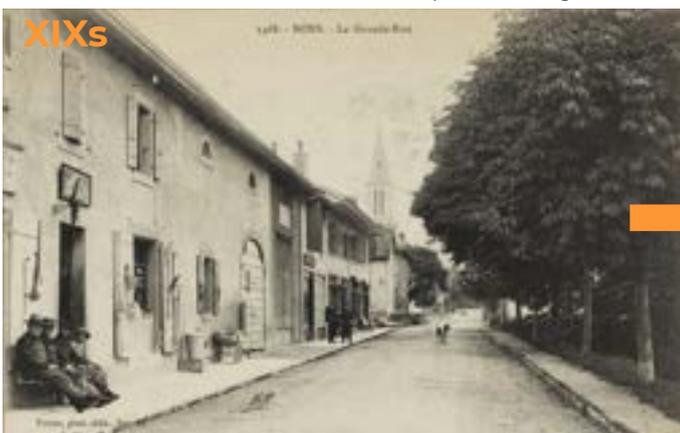
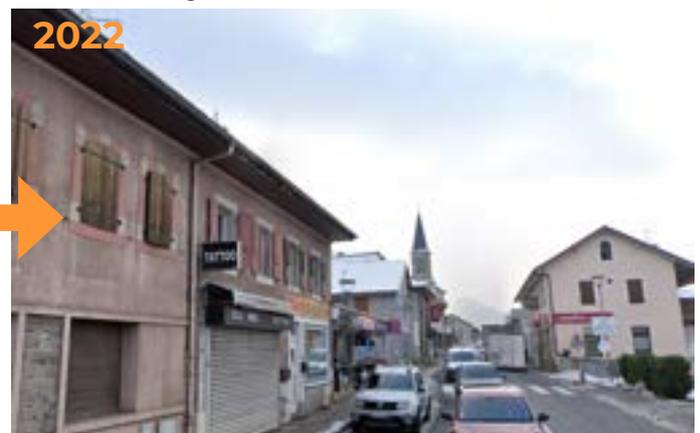
Bons-en-Chablais. Av du Léman. Les bâtiments en alignement à gauche ont évolués et les percements beaucoup modifiés. Certains immeubles sont même démolis. L'alignement d'arbre a été supprimé pour élargir la circulation.

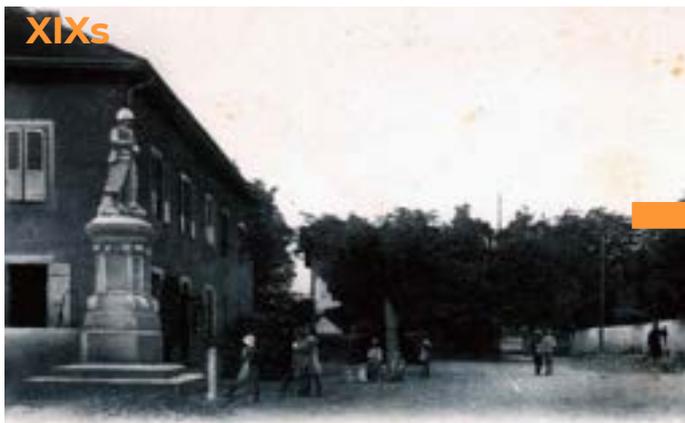
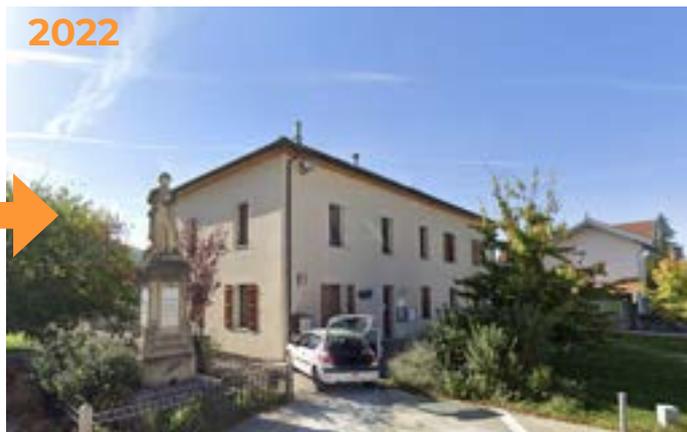
Saint-Didier. Le monument aux morts est délimité par une clôture basse mais il est toujours présent. La mairie a maintenue son volume mais le chaînage d'angle a été recouvert.

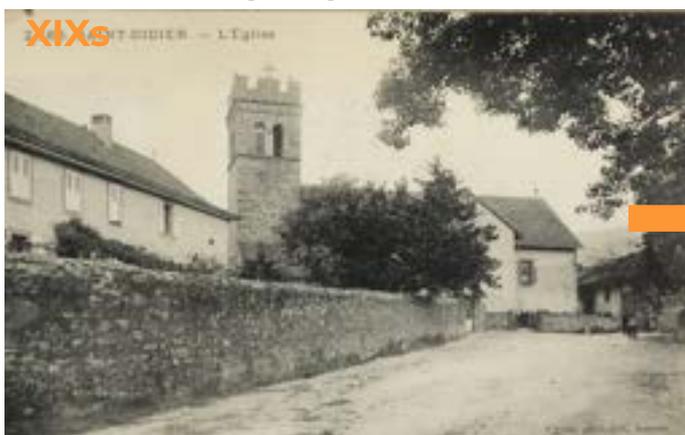
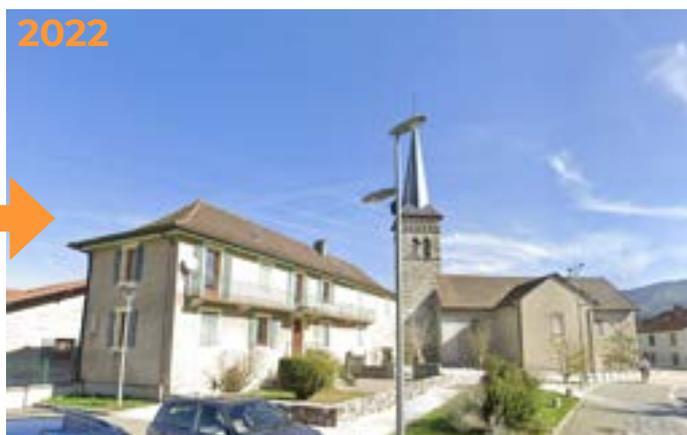
Saint-Didier. Le couronnement de l'église a changé et le mur en pierre a été déposé pour créer un espace plus ouvert. Sur le bâtiment de gauche on note l'ajout des velux en toiture, la création d'un balcon au 1er étage et des portes fenêtres pour y accéder.

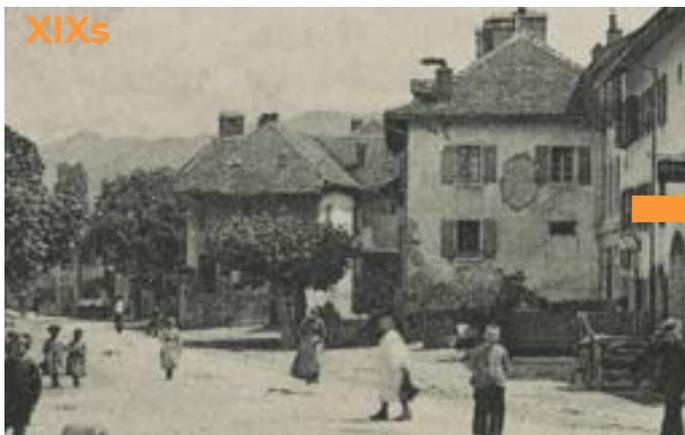
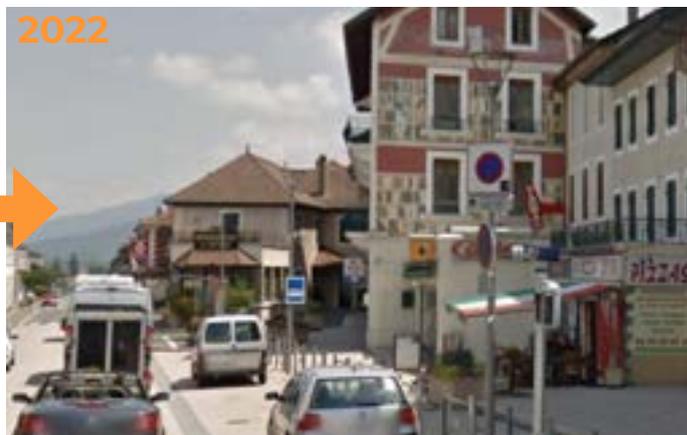
Bons-en-Chablais. Av du Léman. Surélévations des immeubles et extension du restaurant Colly.

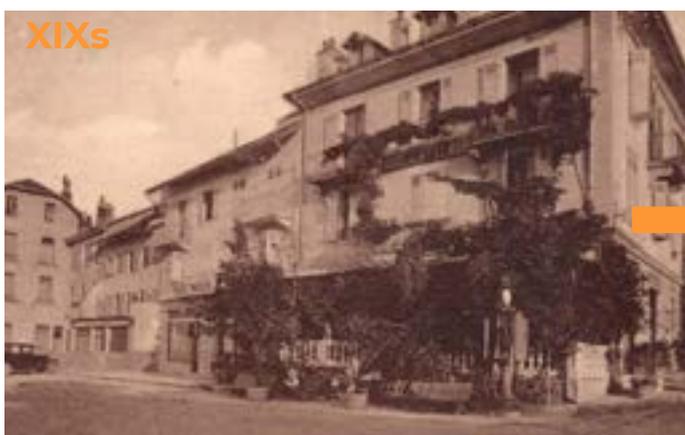
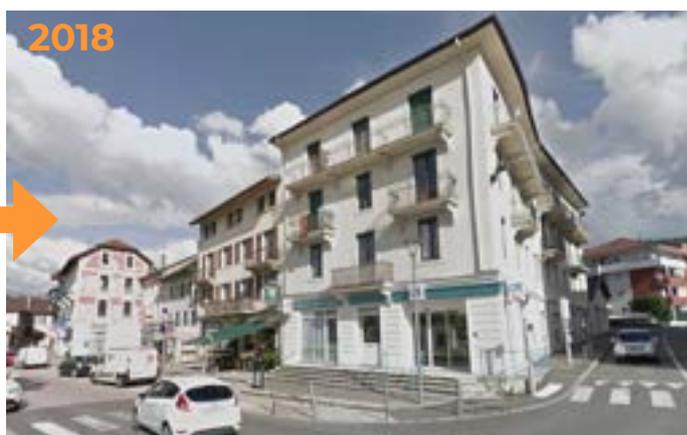
Bons-en-Chablais. Av du Léman. Surélévations des immeubles

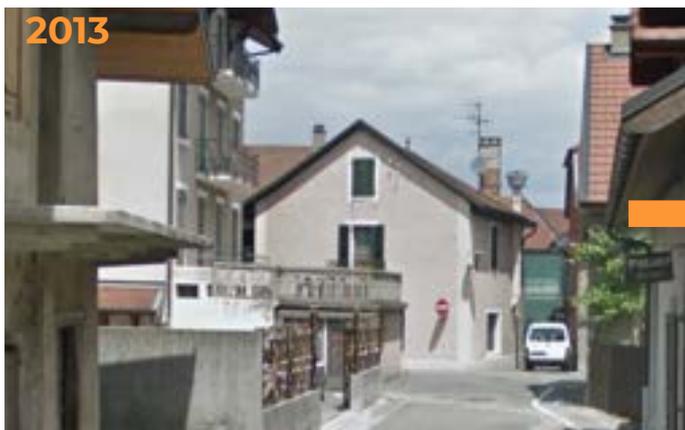
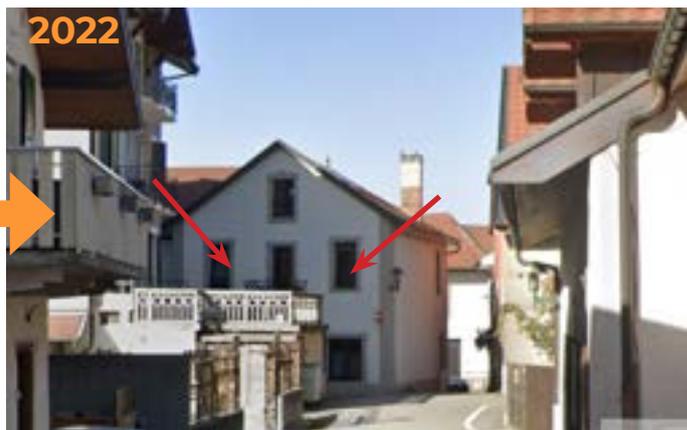
Bons-en-Chablais. Croisement Rue de l'Annexion - Rue de la Poterie. Les nouveaux percements suivent une logique de composition cohérente

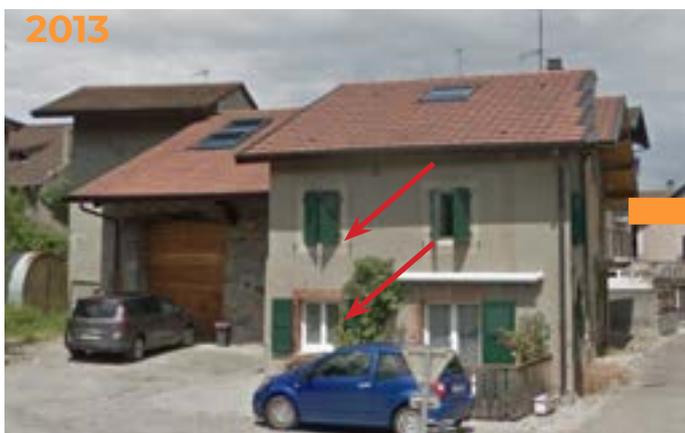
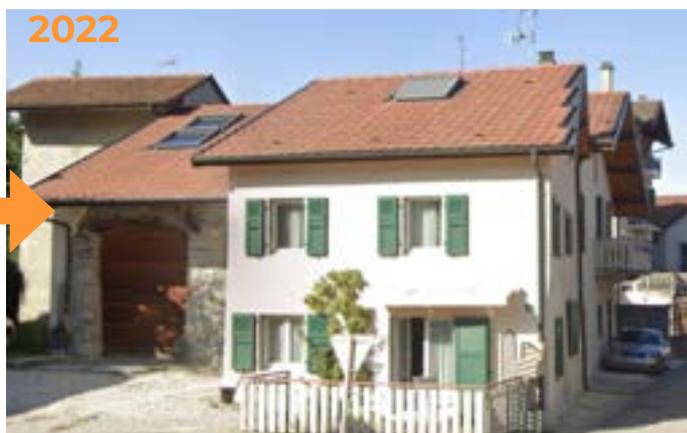
Bons-en-Chablais. Croisement Rue de l'Abondance - Rue de la Poterie. Le ravalement a supprimé tous les encadrements des fenêtres.

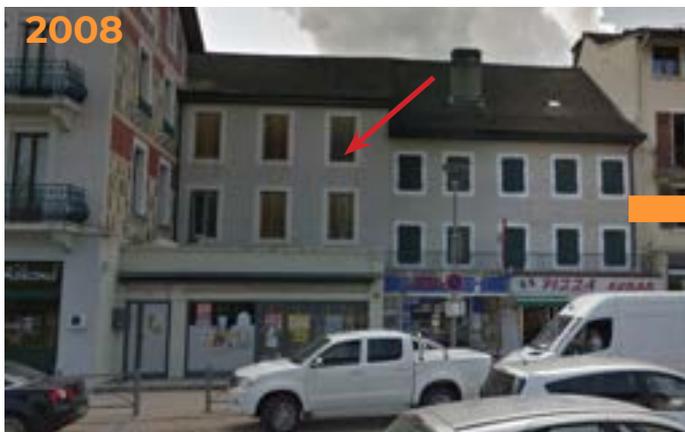
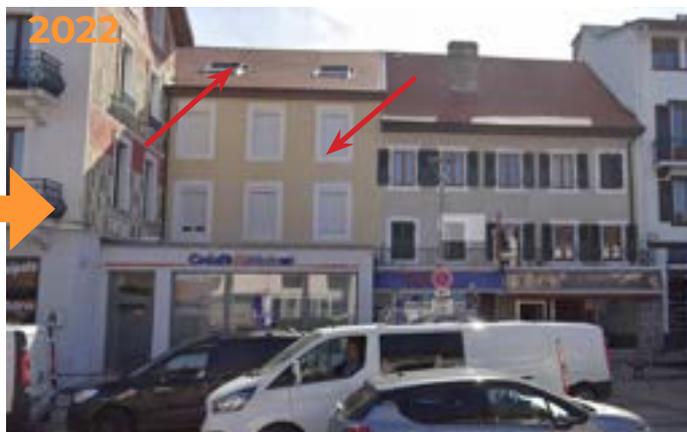
Bons-en-Chablais. Av du Léman. Les volets battants ont disparus à profit de volets roulantes. Ceci a appauvri la façade. Deux nouveaux velux sont apparus en toiture et ils sont alignés aux percements de la façade.

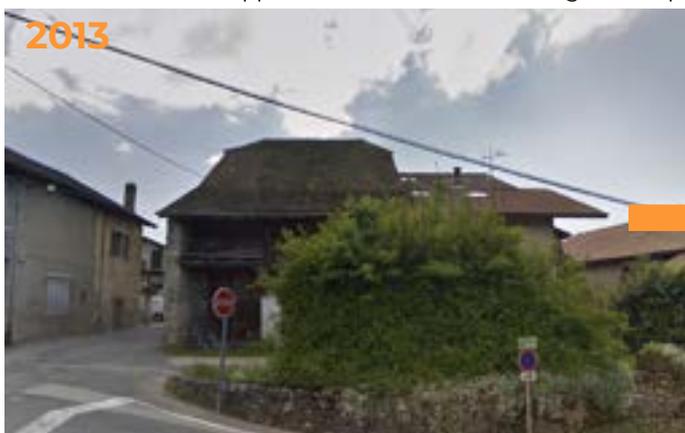
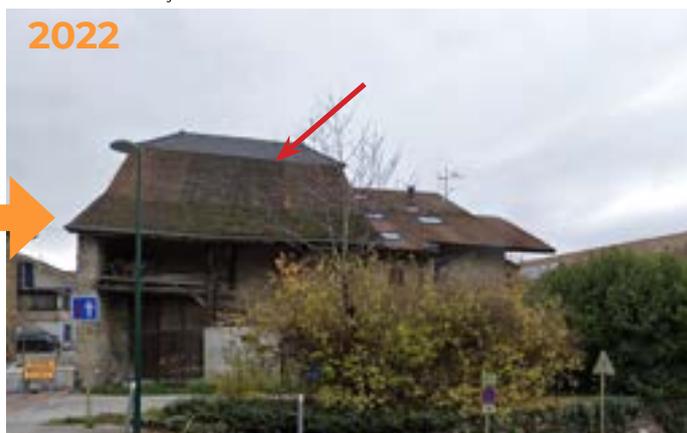
Bons-en-Chablais. Croisement Rue de l'Abondance - Rue de la Lolette. La réfection de la toiture a été réalisée avec des matériaux différents.
